ARHITEKTONSKE BARIJERE U GRADU RIJECI 2021. GODINE

Završni rad

ARCHITECTURAL BARRIERS IN THE CITY OF RIJEKA IN 2021.

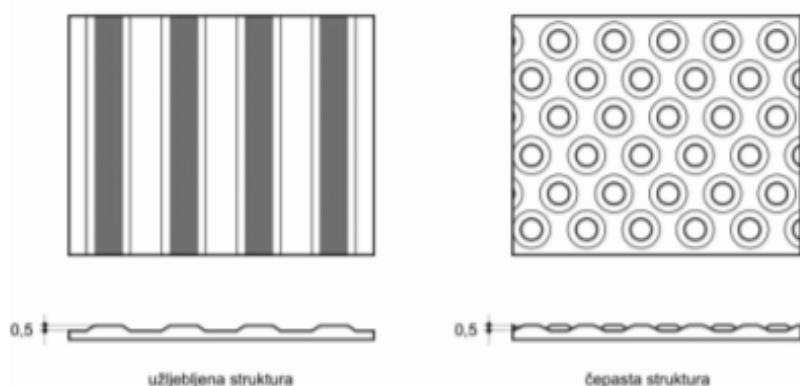
Slika br. 1 Prikaz taktilnih površina- lijevo užljebljena, desno čepasta struktura

U ovom radu razmatra se prilagođenost konkretno pješačkih prijelaza i pješačkih otoka u centru grada Rijeke. Prema već navedenom pravilniku prilagođeni pješački prijelaz treba sadržavati sljedeće elemente, ukošenje rubnjaka ili rampu, taktilno polje upozorenja te u nekim slučajevima taktilnu crtu vođenja. Kod pješačkih otoka osim navedenog spominje se i taktilna crta upozorenja. Kako bi u potpunosti mogli razumjeti njihovu značajnost, važno je znati svrhu svakog elementa. Taktilno polje upozorenja čepaste je strukture i služi kao upozorenje slijepim i slabovidnim osobama o promjeni razine kretanja te se ono nalazi na samoj rampi. Taktilna crta upozorenja također čepaste strukture postavlja se sa svrhom upozorenja da postoji opasnost od prometnih vozila. Pojam taktilne crte vođenja označava obradu površine namijenjenu usmjeravanju kretanja slijepih i slabovidnih osoba te je ona užljebljene strukture. Izgled navedenih taktilnih površina prikazan je na slici br. 1.

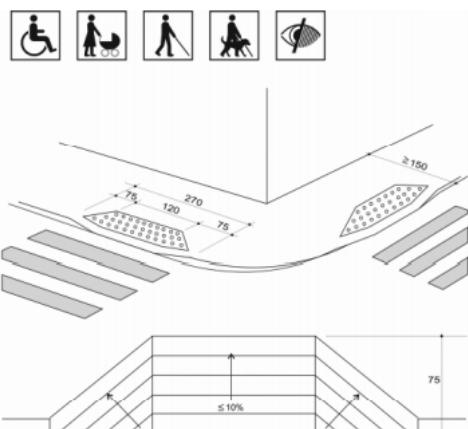
Slika br. 2 Pješački prijelaz

- prijelaz s nogostupa na razinu kolnika ukošenjem rubnjaka uz najveći dopušteni nagib od 10% i širine najmanje 120 cm (slika br. 2)
- na ukošenom rubnjaku taktilno polje upozorenja čepaste strukture
- u slučaju minimalne visine nogostupa od 3 cm, izvedeno taktilno polje upozorenja čepaste strukture širine najmanje 40 cm (slika br. 3)
- u slučaju kada je u funkciji prijelaza prometnice izvan raskrižja, taktilnu crtu vođenja širine najmanje 40 cm s užljebljenjima okomito na prometnicu, izvedenu do ukošenja rubnjaka na prijelazu, a u dužini od najmanje 110 cm (slika br. 4)

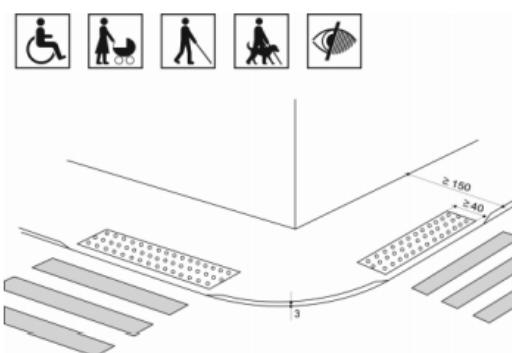
Slika br. 3 Pješački prijelaz na mjestu
najmanje visine nogostupa

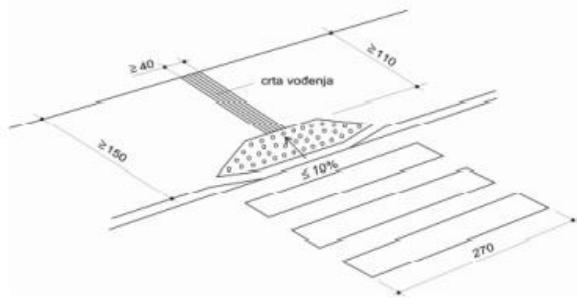
Slika br. 4 Pješački prijelaz prometnice izvan raskrižja

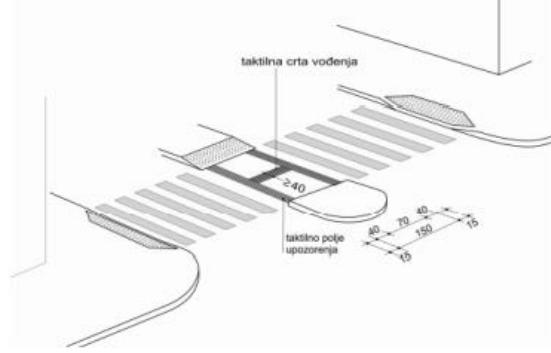
Slika br. 5 Pješački otok u razini kolnika

- u slučaju kada se pješački otok nalazi u razini kolnika ili se njegova razina na mjestu prijelaza spušta na razinu kolnika, tada se on 15 cm od početka i 15 cm od kraja otoka označava taktilnim crtama upozorenja s užljebljjenjima okomitim na smjer kretanja širine najmanje 40 cm, međusobno povezanim taktilnom crtom vođenja s užljebljjenjima u smjeru kretanja širine najmanje 40 cm (slika br. 5)
- u slučaju kada je pješački otok povиšen u odnosu na razinu kolnika, prijelaz s kolnika na pješački otok izvodi se ukošenjem (slika br. 6)

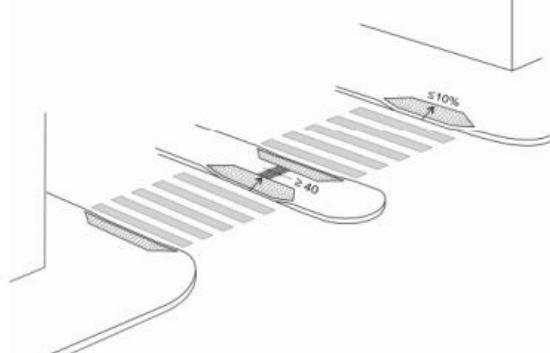
Slika br. 6 Pješački otok

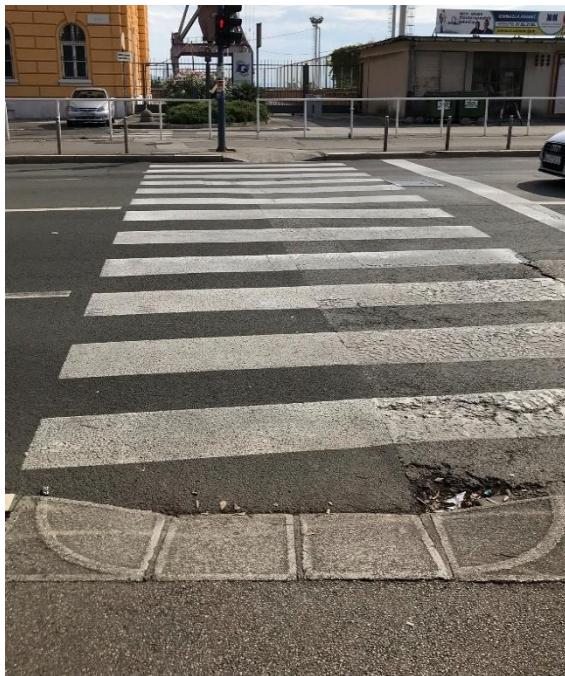
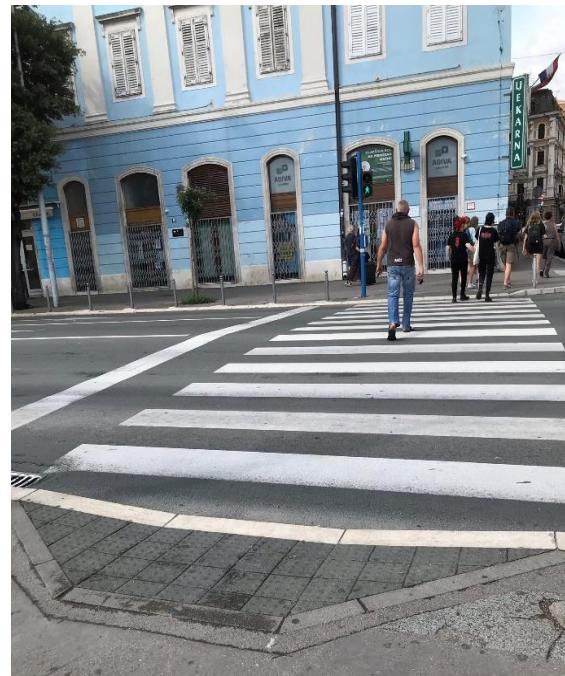
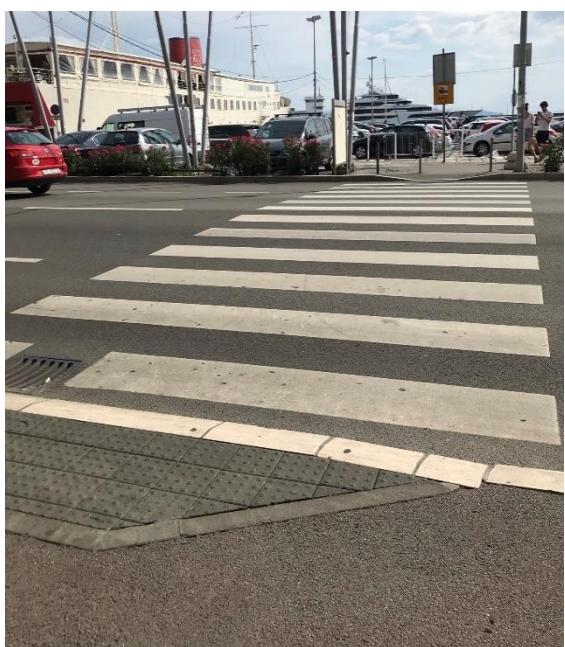
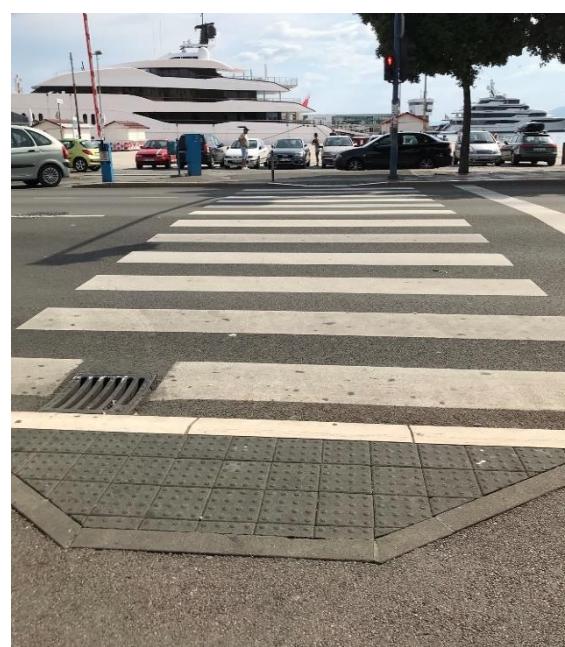
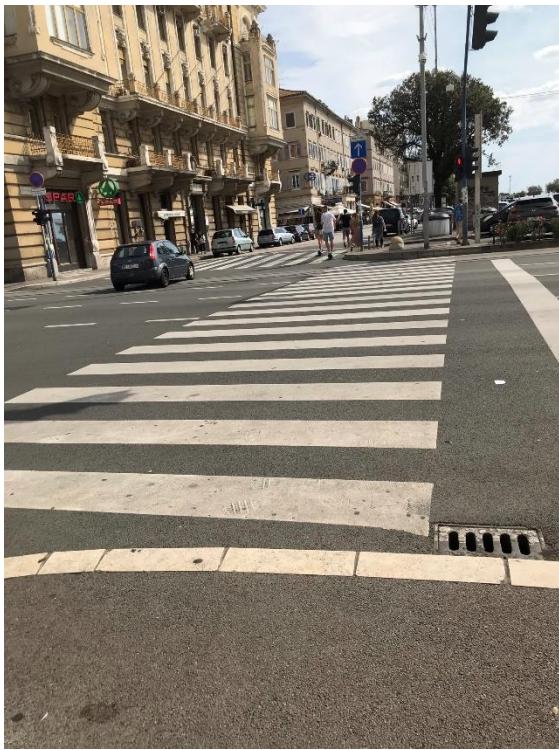
Prvi pješački prijelaz u Ulici Riva označen je kao djelomično prilagođen zato što na ukošenom rubnjaku ne sadrži taktilno polje čepaste strukture. Drugi pješački prijelaz sadrži sve komponente koje treba imati pješački prijelaz unutar raskrižja. Treći i četvrti pješački prijelaz nalaze se izvan raskrižja te kao takvi trebaju sadržavati taktilnu crtu vođenja, koja nije postavljena te su zato označeni kao djelomično prilagođeni. Posljednji pješački prijelaz u Ulici Riva ne sadrži nijednu komponentu pješačkog prijelaza prilagođenog za osobe s invaliditetom.

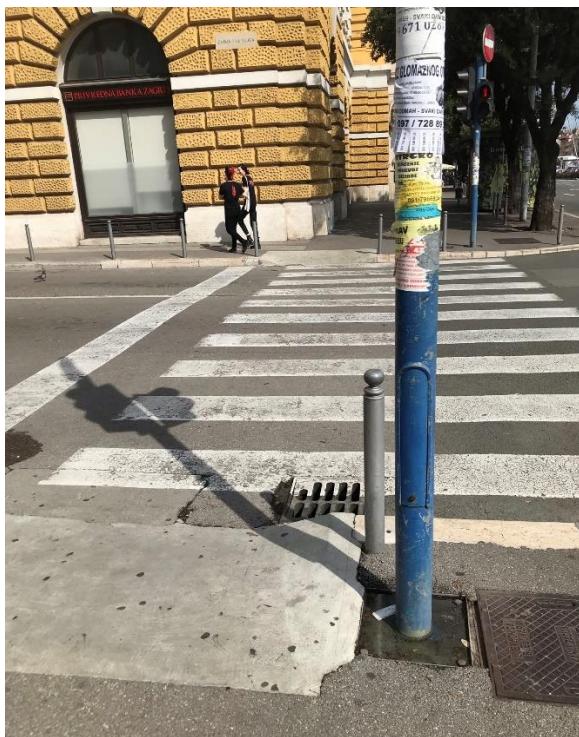
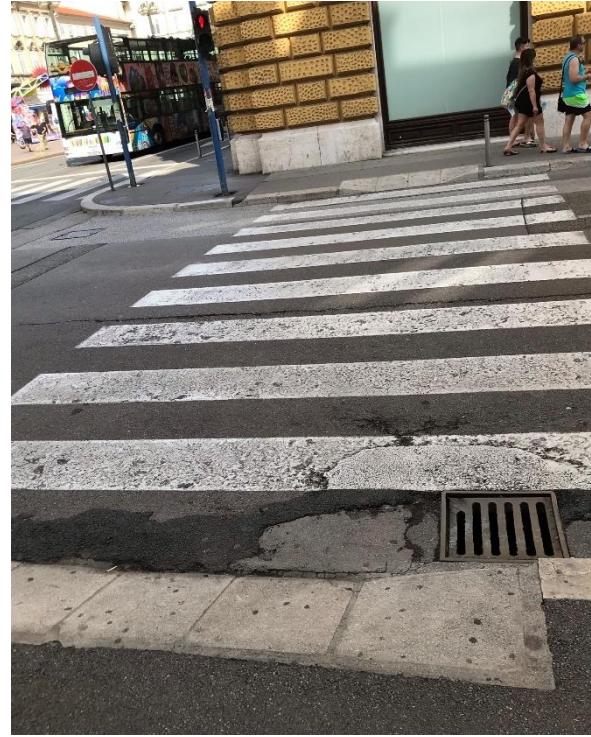
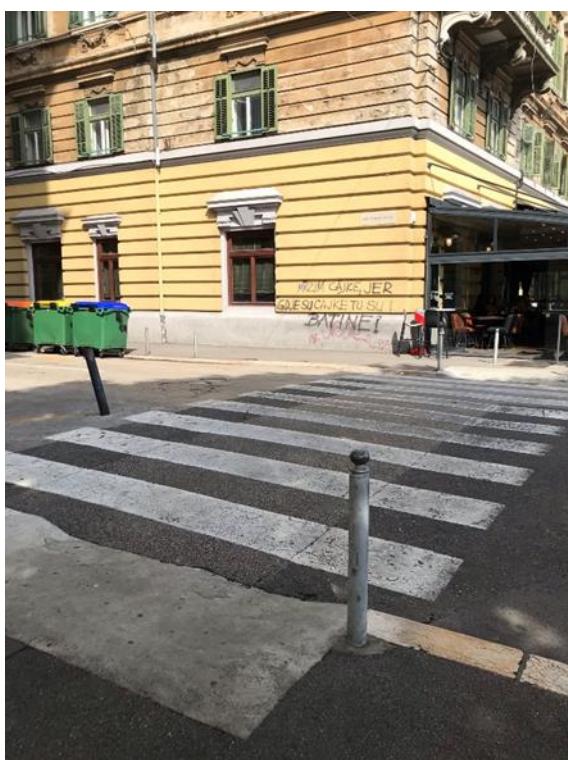
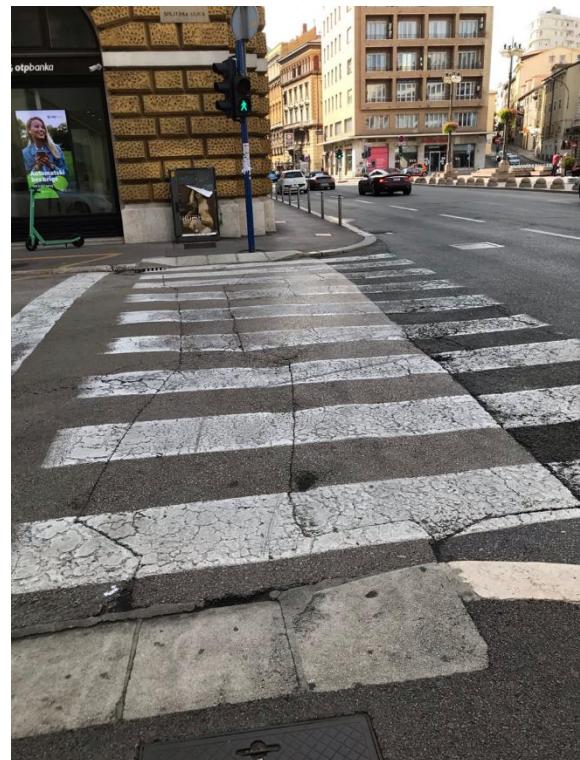
Pješački prijelazi u Zadarskoj i Splitskoj ulici nalaze se unutar raskrižja te su djelomično prilagođeni za osobe s invaliditetom i osobe smanjene pokretljivosti. Imaju ukošenje kolnika, ali nemaju taktilno polje upozorenja čepaste strukture.

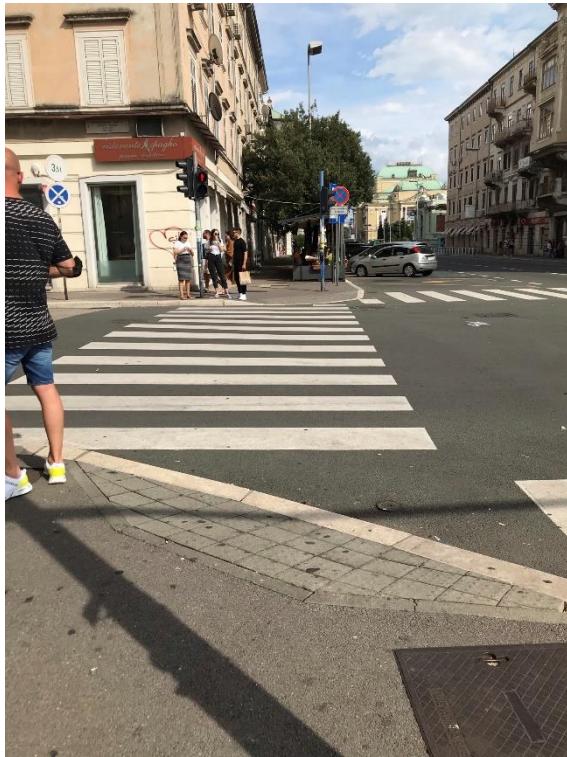
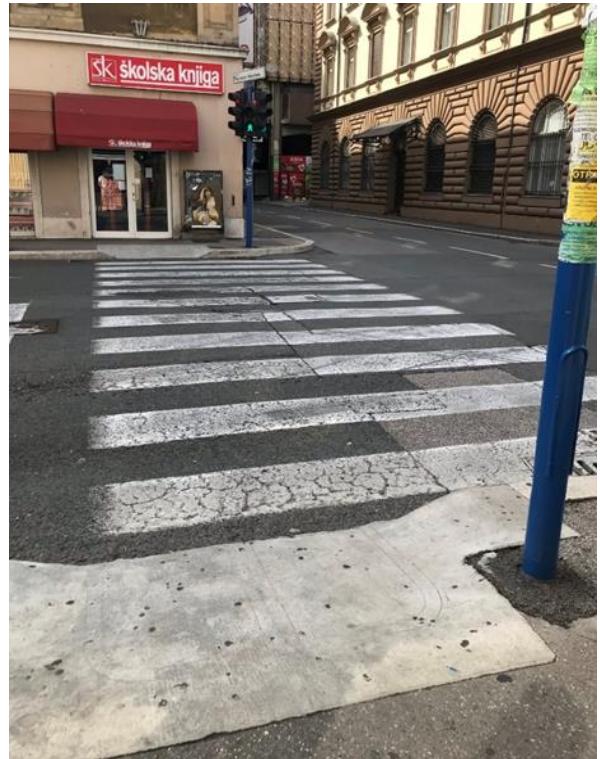
Prvi pješački prijelaz u Ulici Ignacija Henckea prilagođen je za osobe s invaliditetom, dok je drugi djelomično prilagođen jer ne sadrži taktilno polje čepaste strukture. Oba pješačka prijelaza nalaze se unutar raskrižja.

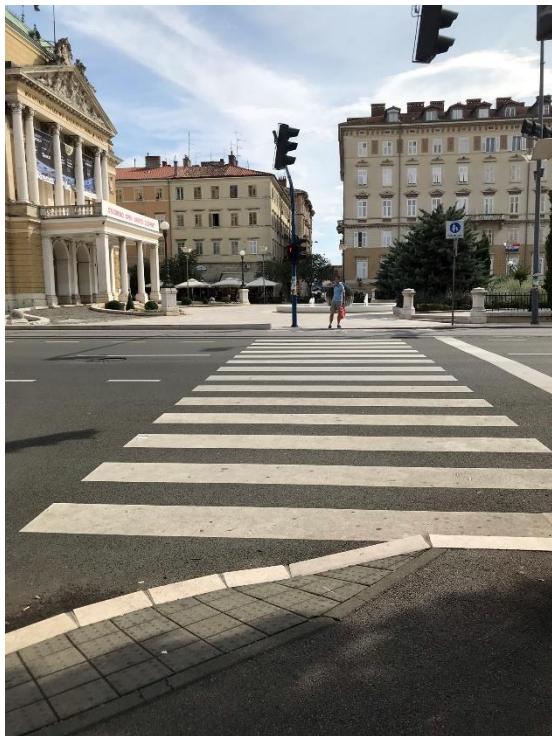
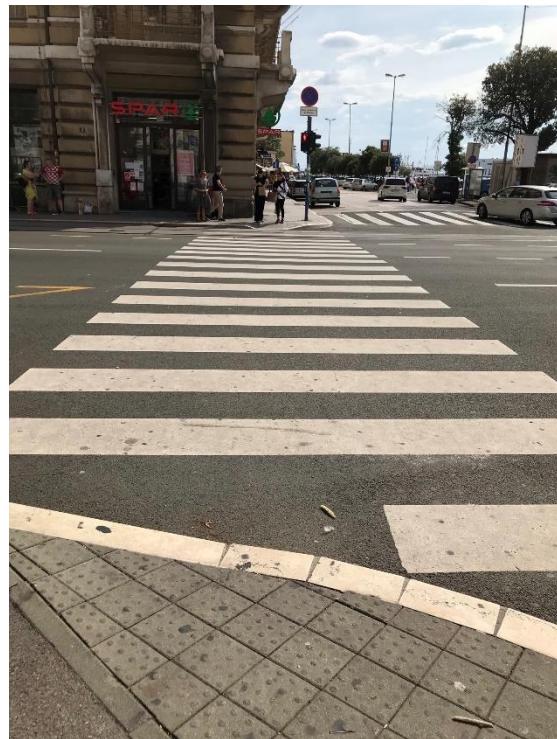
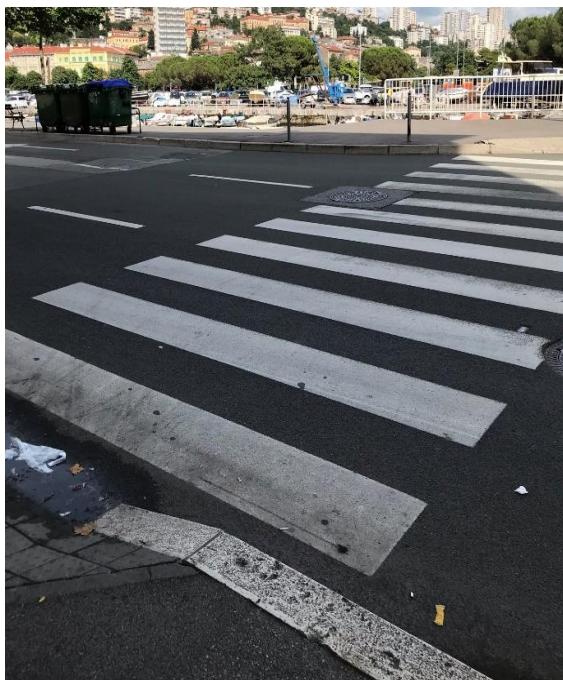
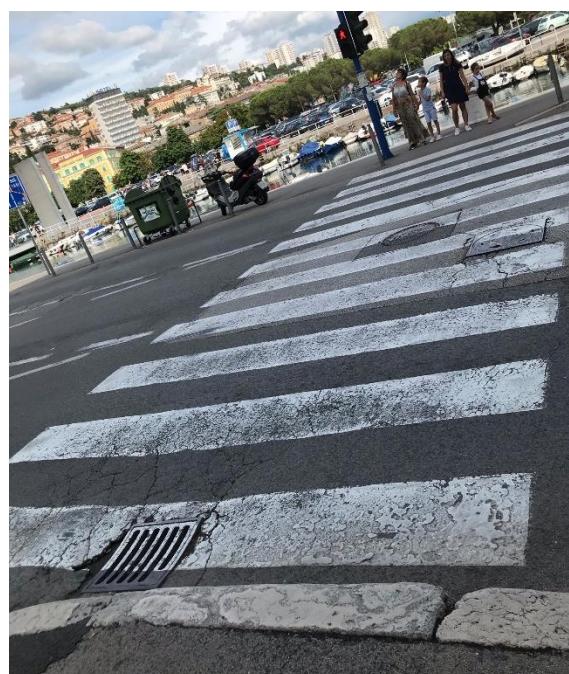
Pješački prijelazi u Ulici Ivana Zajca s jedne strane imaju taktilno polje upozorenja, a s druge strane nemaju te su zato djelomično prilagođeni. Navedeno se odnosi i na prvi pješački prijelaz u Ribarskoj ulici, dok je drugi ne prilagođen i ne sadrži komponente pješačkog prijelaza unutar raskrižja prilagođenog za osobe s invaliditetom.

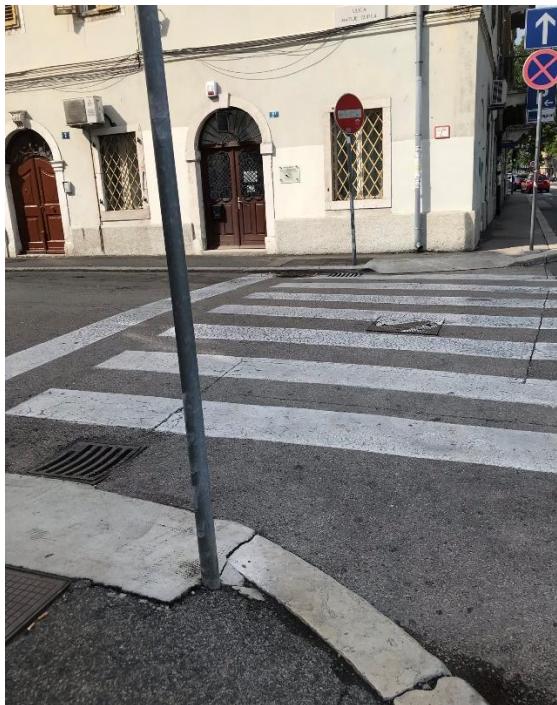
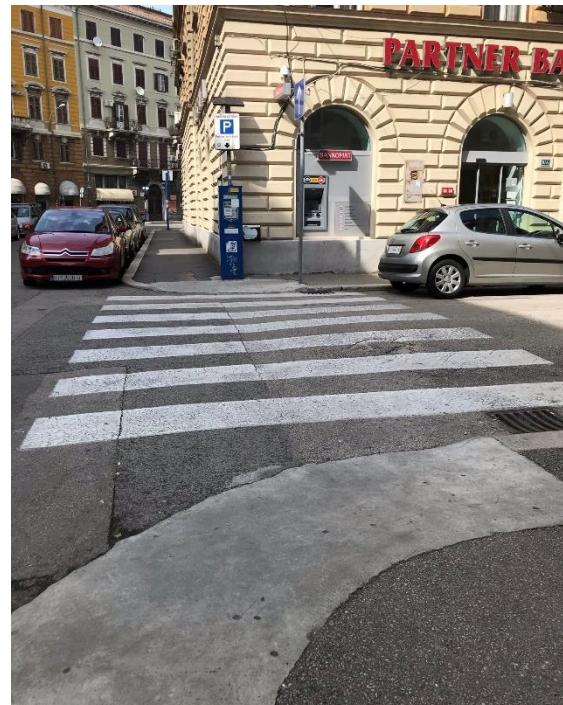
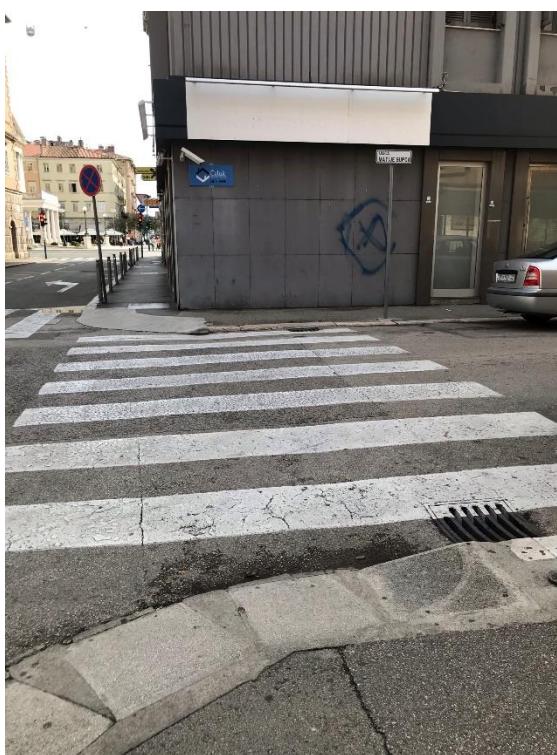
Pješački prijelazi u Ulici Matije Gupca nalaze se unutar raskrižja i sadrže ukošenje kolnika, no ne sadrže taktilno polje upozorenja čepaste strukture što ih čini djelomično prilagođenima.

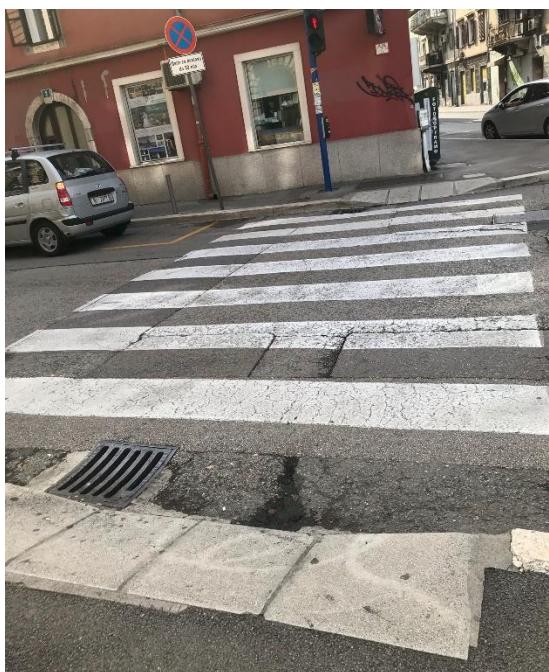
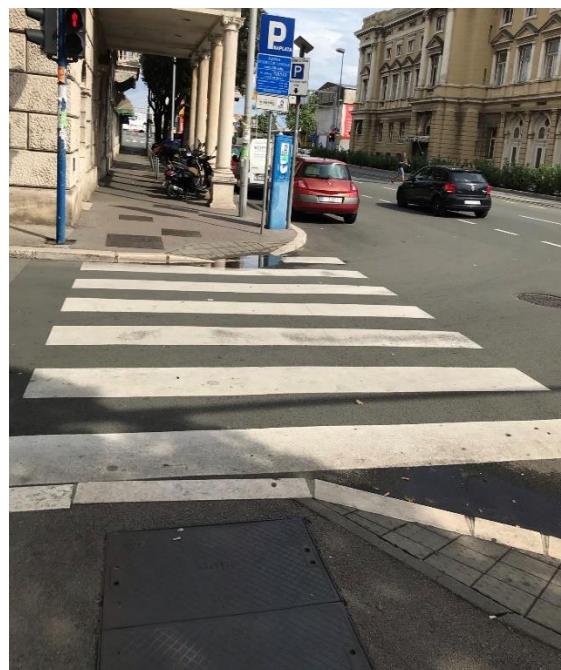
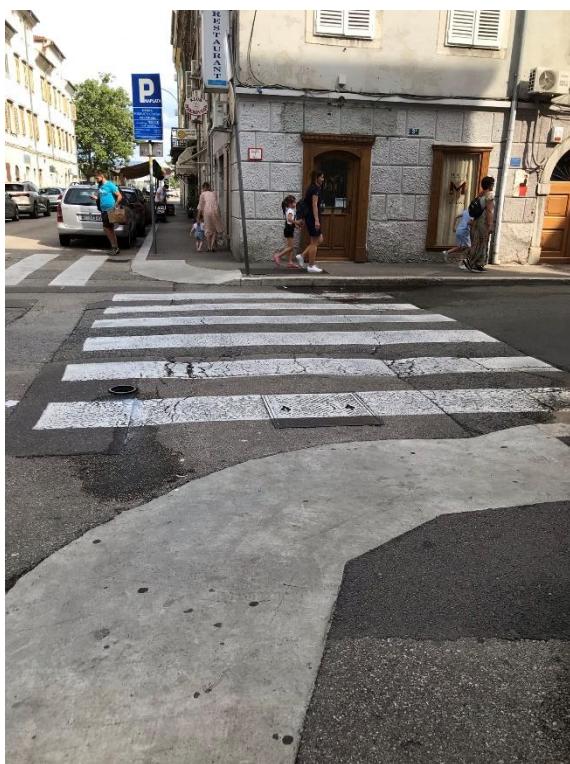
Prvi i treći pješački prijelaz u Veslarskoj ulici označeni su kao djelomično prilagođeni zato što sadrže ukošenje kolnika, no ne sadrže taktilno polje upozorenja. Drugi je pješački prijelaz također označen kao djelomično prilagođen iako sadrži taktilno polje upozorenja, no ukošenje kolnika nije u ravnini s pješačkim prijelazom. Pješački prijelazi nalaze se unutar raskrižja.

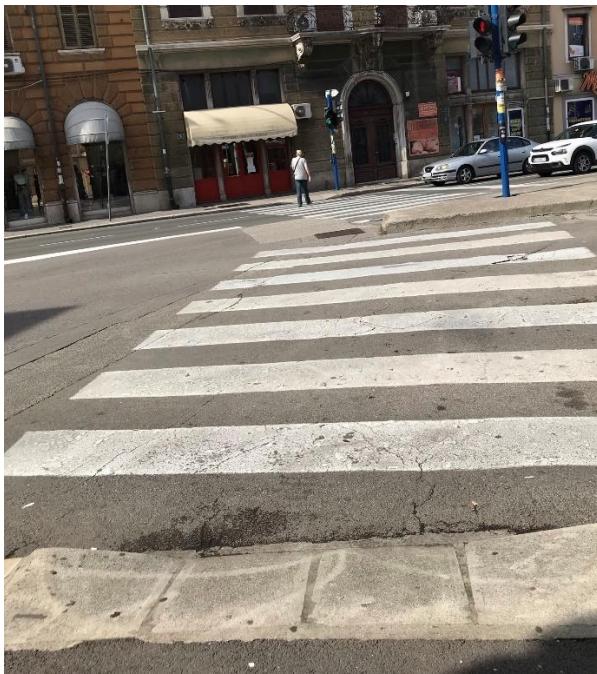
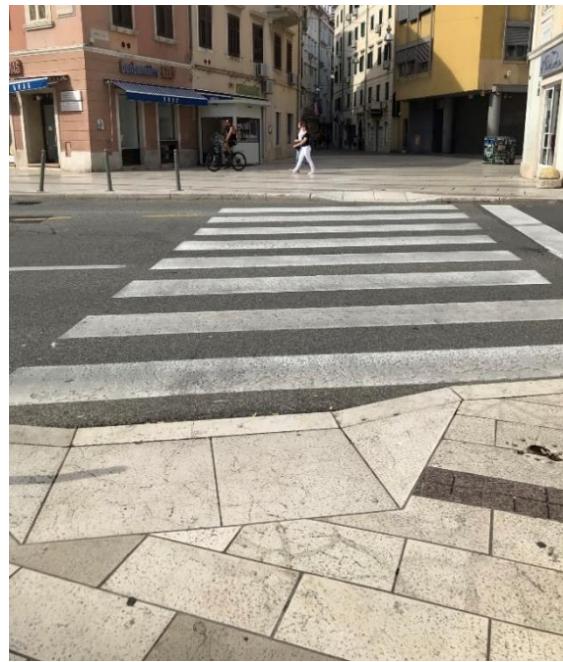
Prvi pješački prijelaz uključuje i pješački otok koji je u potpunosti neprilagođen za osobe s invaliditetom i osobe smanjene pokretljivosti. Dugi pješački prijelaz također je označen kao neprilagođen zato što se nalazi izvan raskrižja, a ne sadrži ni taktilnu crtu vođenja niti taktilno polje upozorenja čepaste strukture.

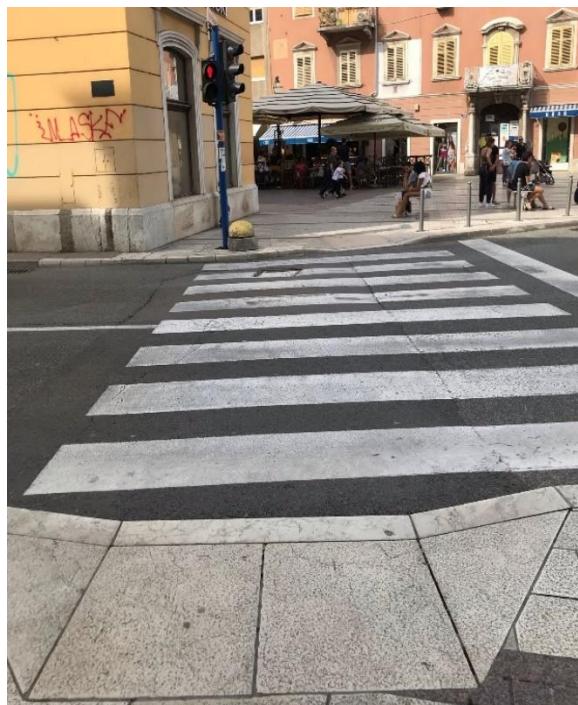
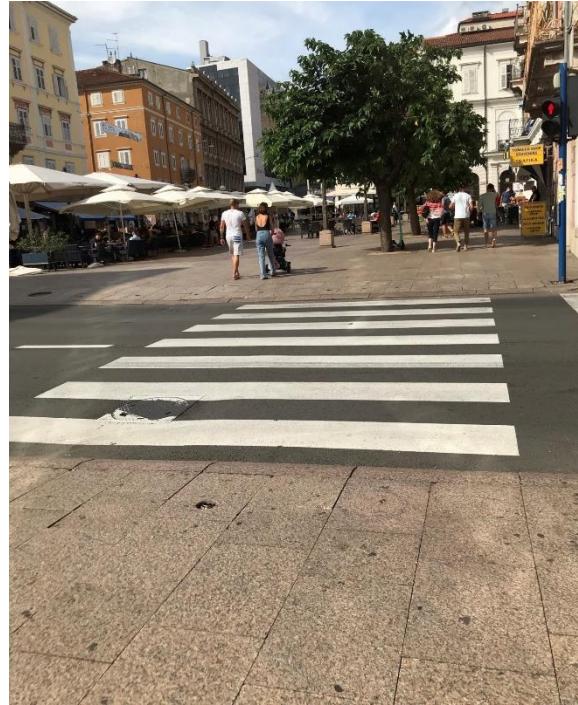
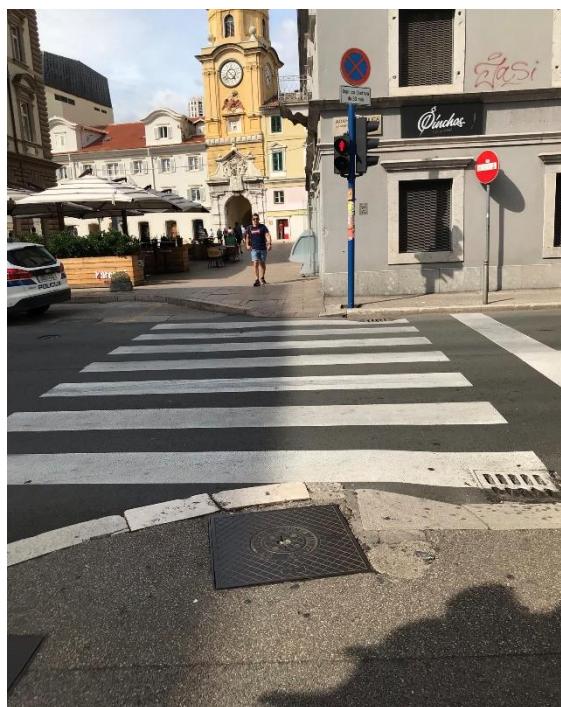
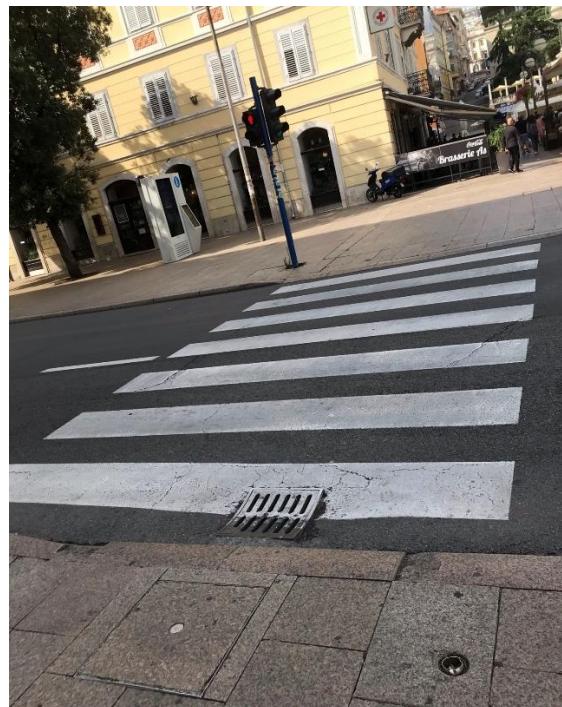
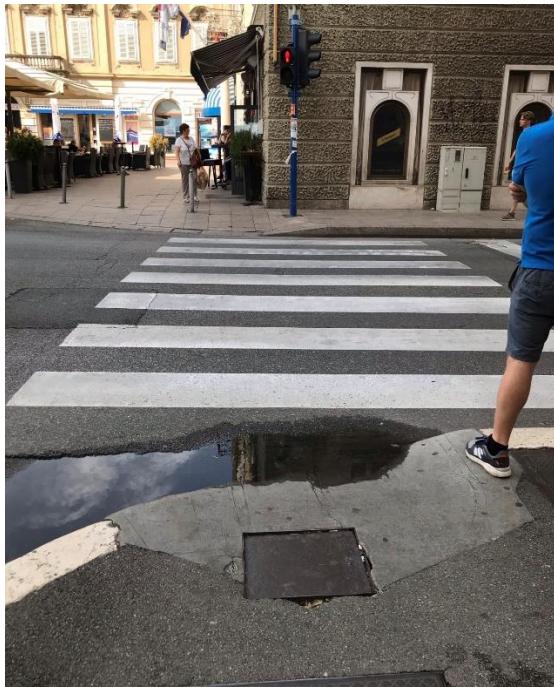
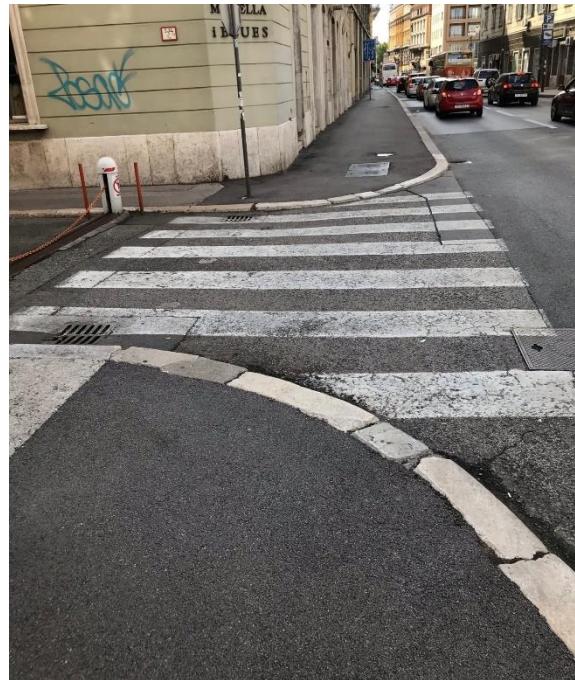
Svi se pješački prijelazi u Adamićevoj ulici nalaze izvan raskrižja te bi po pravilniku trebali biti označeni taktilnom crtom vođenja i taktilnim poljem upozorenja čepaste strukture. Nijedan pješački ne sadrži navedeno te su zato svi označeni kao neprilagođeni. Pješački prijelaz u Zanonovoj ulici označen je kao djelomično prilagođen zato što ne sadrži taktilno polje upozorenja koje treba sadržavati pješački prijelaz s minimalnom visinom nogostupa.

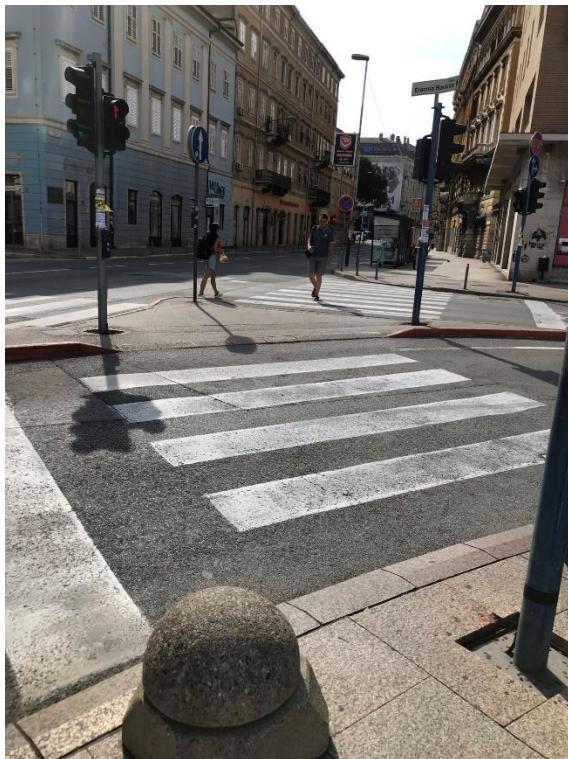
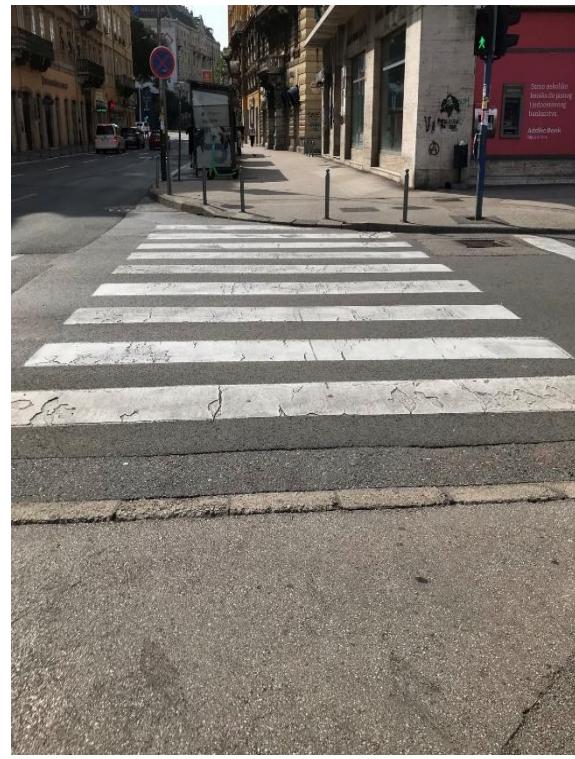
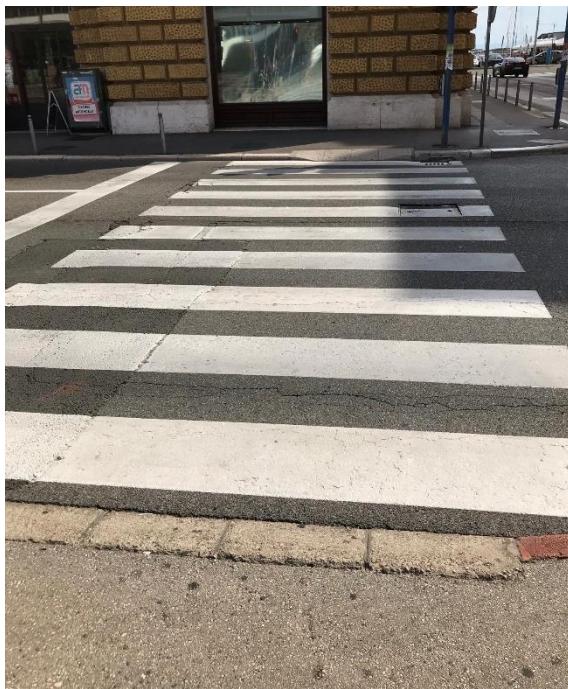
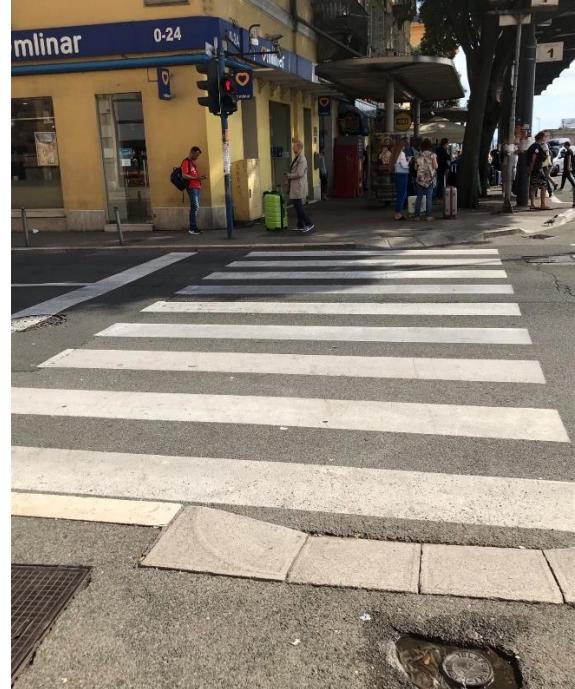
Prva dva pješačka prijelaza na Jadranskom trgu povezana su pješačkim otokom koji ne sadrži niti jednu komponentu prilagođenog pješačkog otoka, a pješački prijelazi ne sadrže taktilno polje upozorenja te su označeni kao neprilagođeni. Treći pješački prijelaz na Jadranskom trgu i pješački prijelaz u Trpimirovoj ulici nalaze se unutar raskrižja te ne sadrže taktilno polje upozorenja i označeni su kao djelomično prilagođeni.

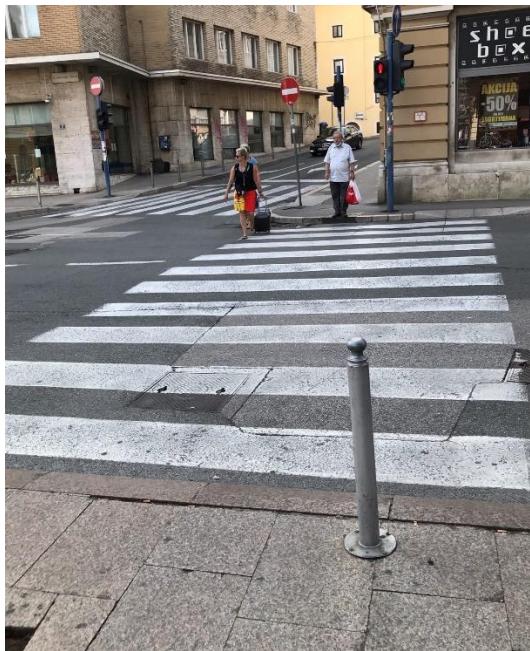
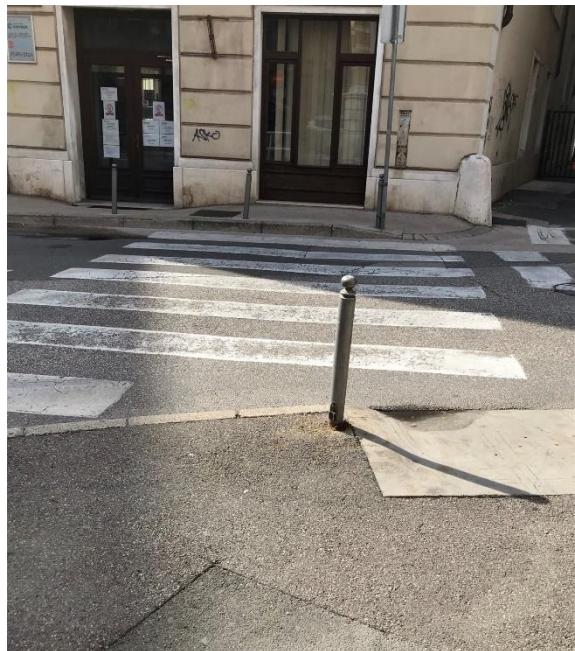
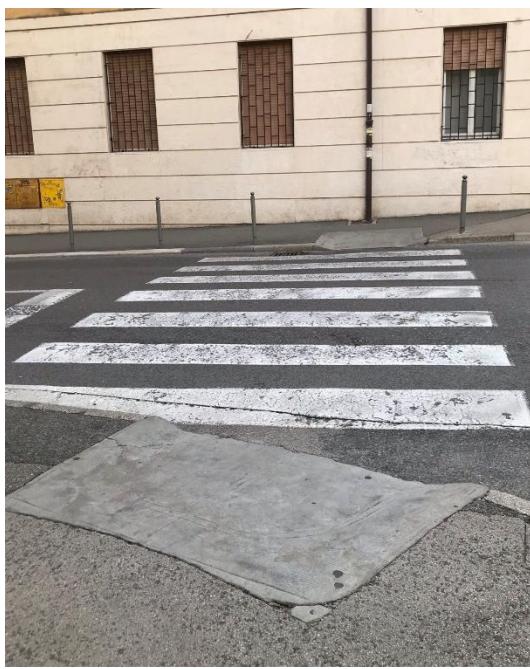
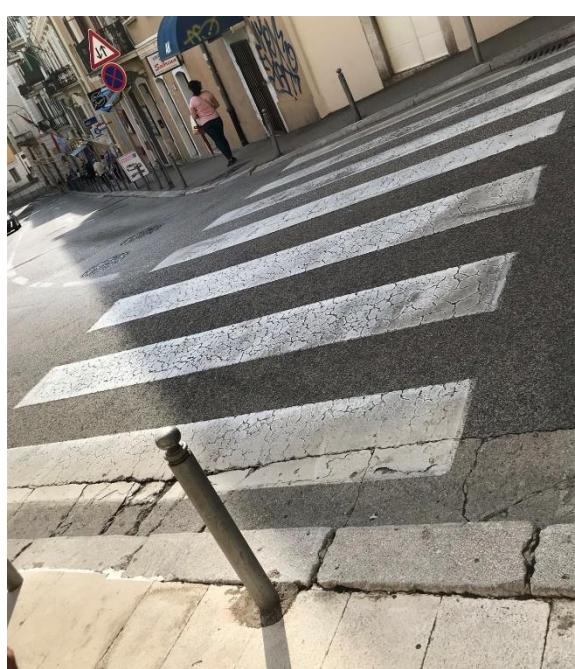
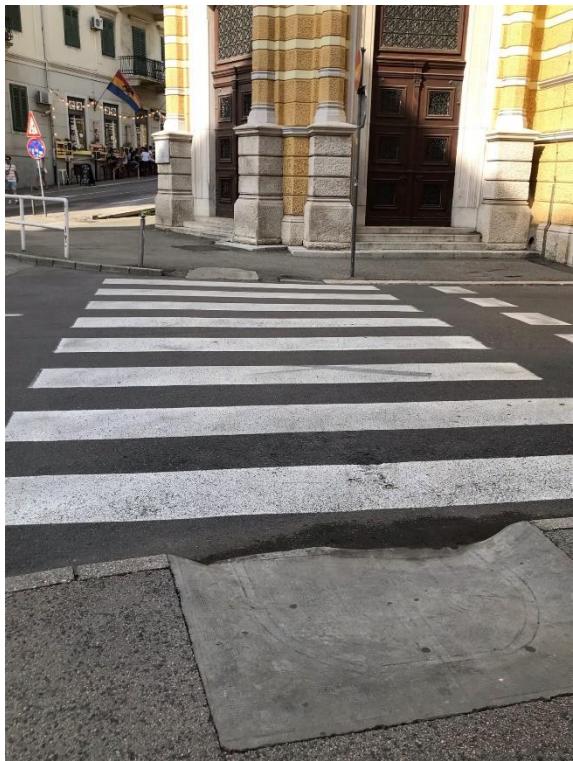
Prvi pješački prijelaz u Ulici Erazma Barčića i prijelaz u Ulici Dolac nalaze se izvan raskrižja te su djelomično prilagođeni, sadrže ukošenje kolnika ali ne sadrže taktilno polje upozorenja. Ostala tri pješačka prijelaza u Ulici Erazma Barčića označena su kao neprilagođena zato što je širina ukošenja manja od minimalne na drugom i trećem prijelazu, a četvrti ne sadrži ukošenje te je visina nogostupa veća od dopuštene.

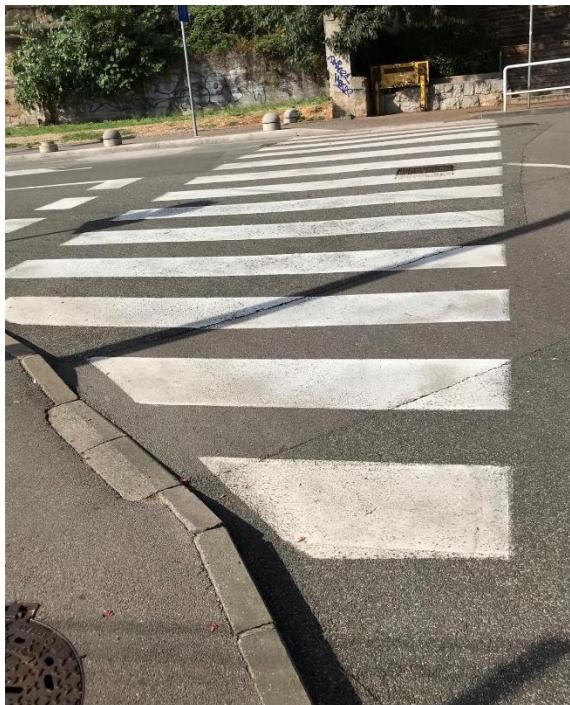
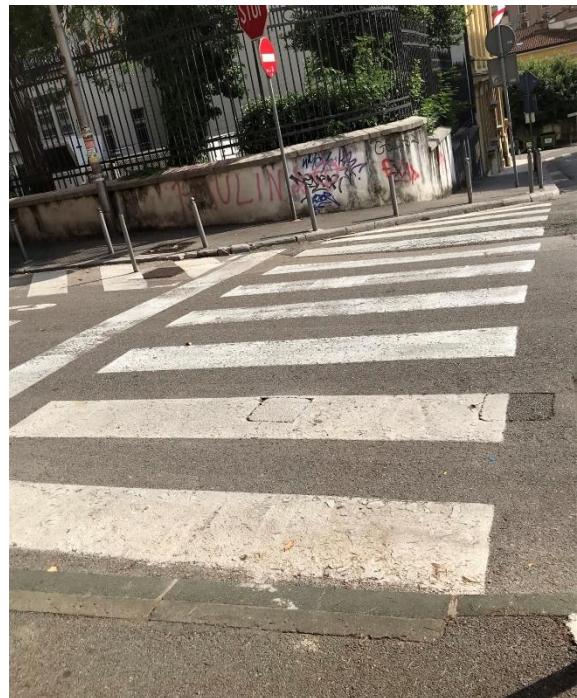
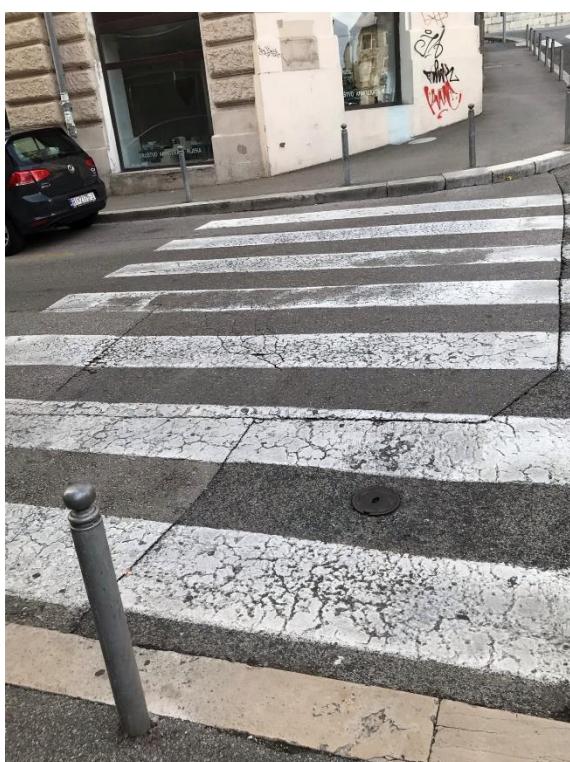
Pješački prijelaz u Ulici Ivana Pavla II. označen je kao neprilagođen zbog nedovoljne širine ukošenja kolnika. Pješački prijelazi u Ulici Ivana Dežmana također su neprilagođeni zbog nedostatka ukošenja kolnika te visine kolnika veće od 3 cm.

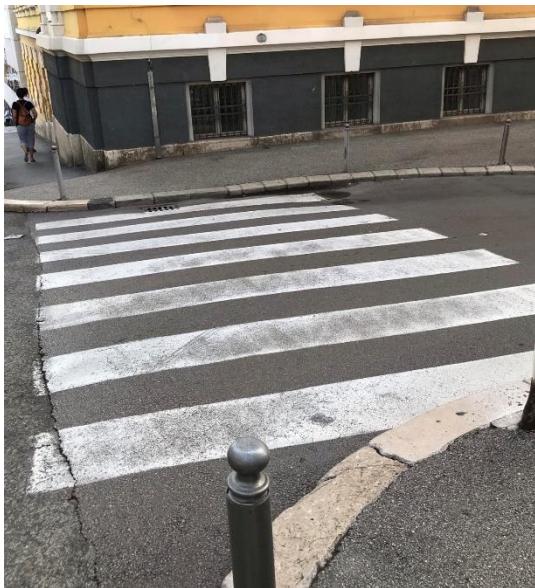
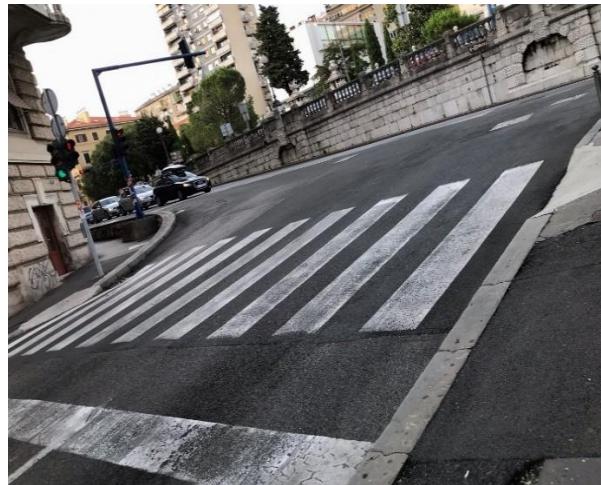
Pješački prijelaz u Ulici Frana Kurelca označen je kao neprilagođen zbog nedostatka ukošenja kolnika te prevelike visine trotoara. U Ulici Frana Supile pješački prijelaz je djelomično prilagođen, sadrži pravilno ukošenje, ali ne sadrži taktilno polje upozorenja čepaste strukture kakvo treba sadržavati prijelaz unutar raskrižja.

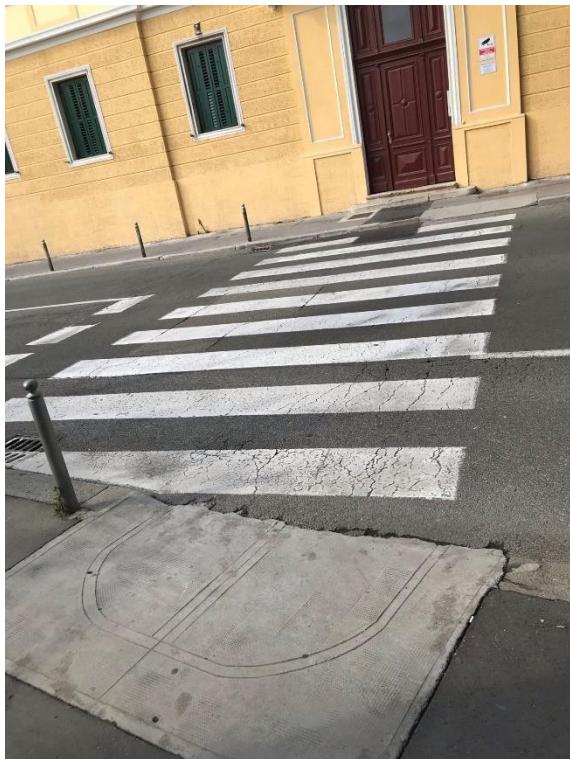
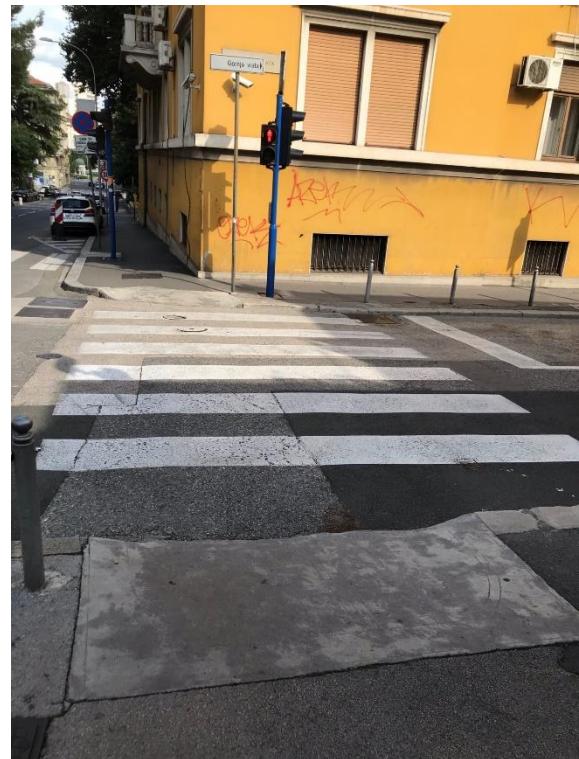
Pješački prijelaz u Ulici Pomerio označen je kao neprilagođen zato što se prijelaz nalazi izvan raskrižja, a ne sadrži taktilnu crtu vođenja ni taktilno polje upozorenja. U Ulici Gornja vrata pješački prijelaz je djelomično prilagođen zato što sadrži ukošenje kolnika, ali na njemu nema taktilnog polja upozorenja.

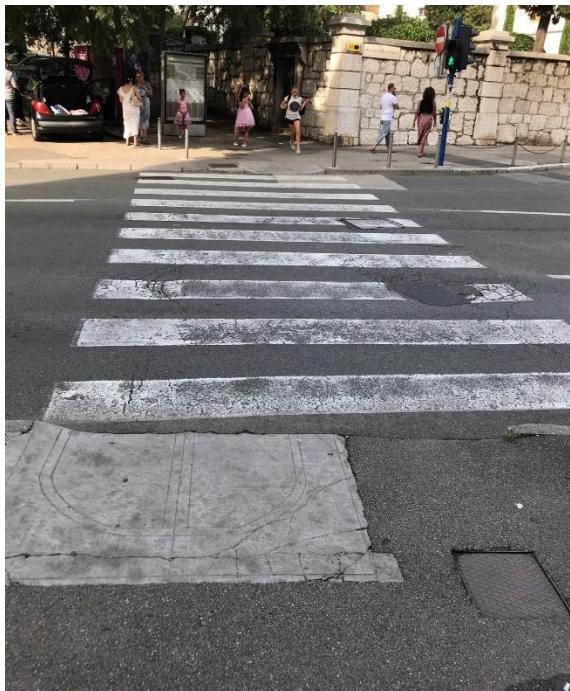
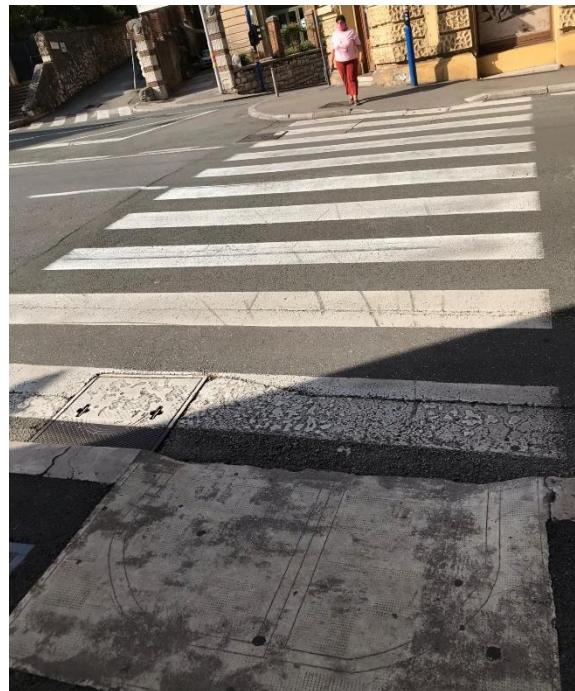
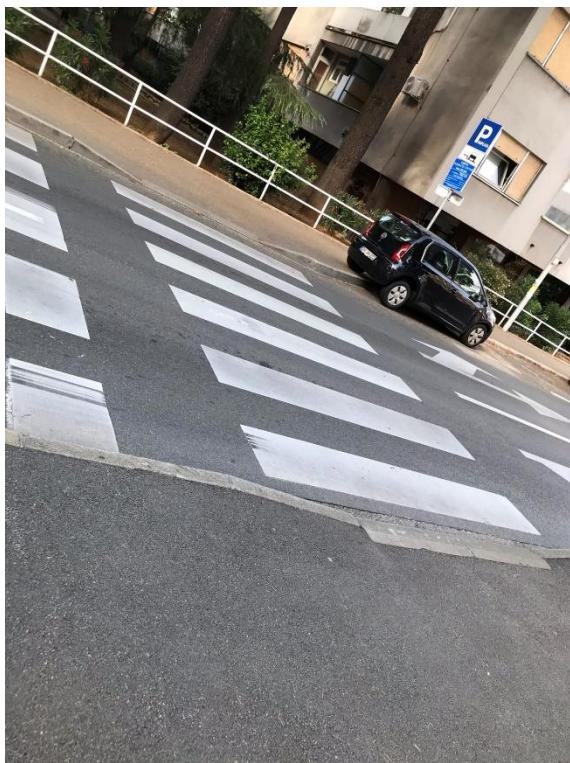
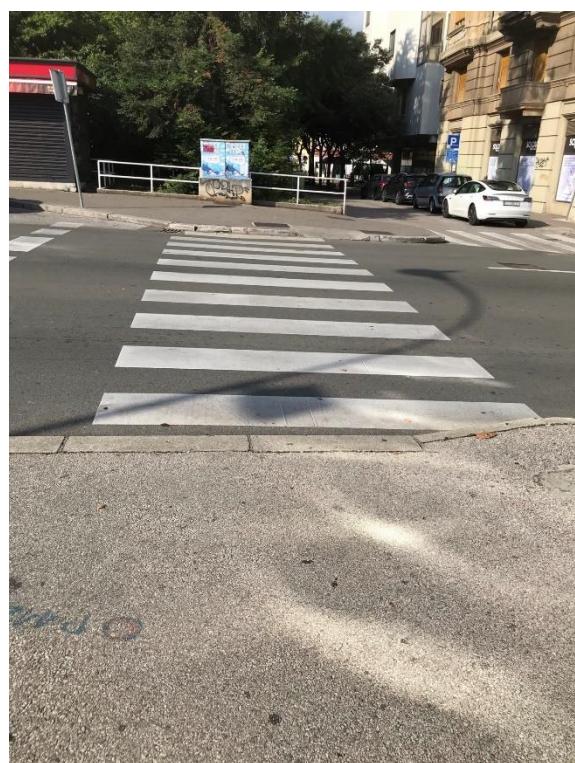
Prvi, drugi i četvrti pješački prijelaz u Ulici Žrtava Fašizma nalaze se unutar raskrižja i označeni su kao djelomično prilagođeni zbog nedostatka taktilnog polja upozorenja. Treći se pješački nalazi izvan raskrižja i ne sadrži taktilnu crtu vođenja ni taktilno polje upozorenja te je označen kao neprilagođen.
