ARHITEKTONSKE BARIJERE U GRADU RIJECI 2021. GODINE

Završni rad

ARCHITECTURAL BARRIERS IN THE CITY OF RIJEKA IN 2021.

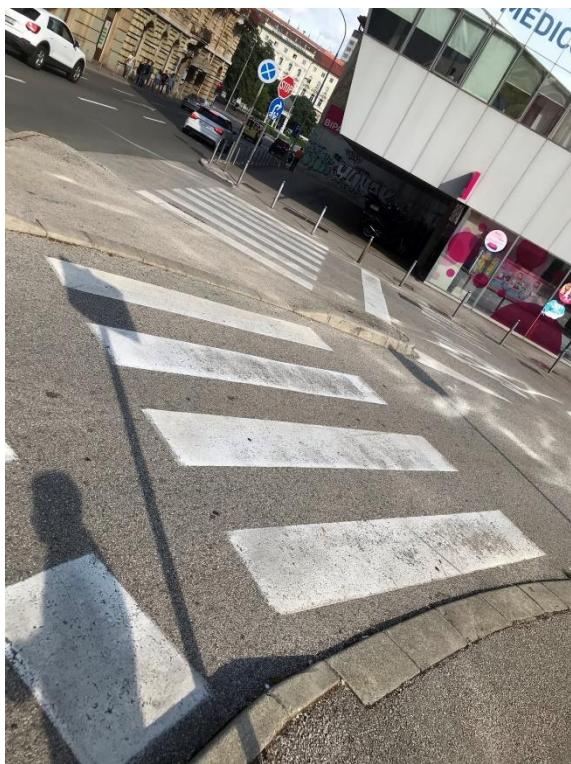
Pješački otok koji povezuje dva pješačka prijelaza u Agatićevoj ulici ne sadrži komponente pješačkog otoka prilagođenog za osobe s invaliditetom te su otok i pješački prijelazi označeni kao neprilagođeni.

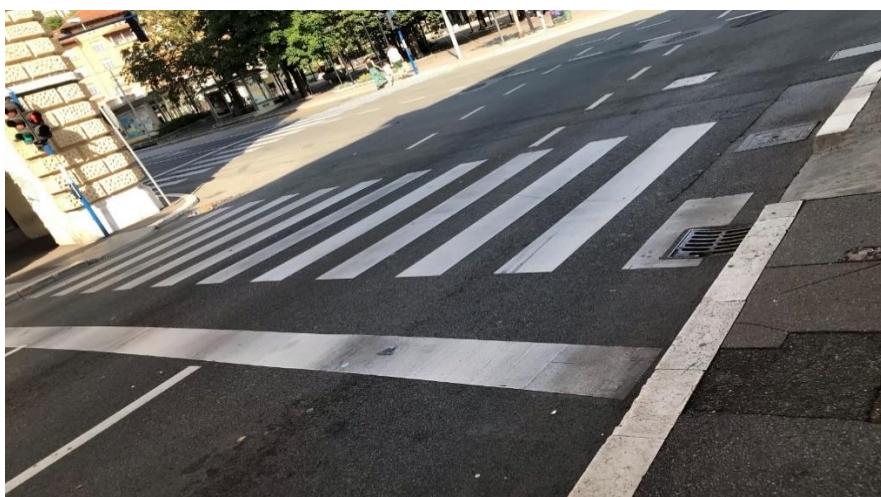
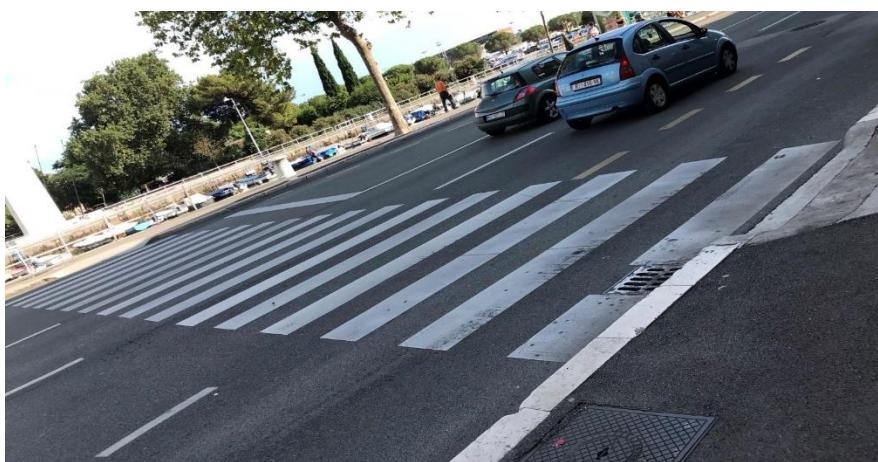
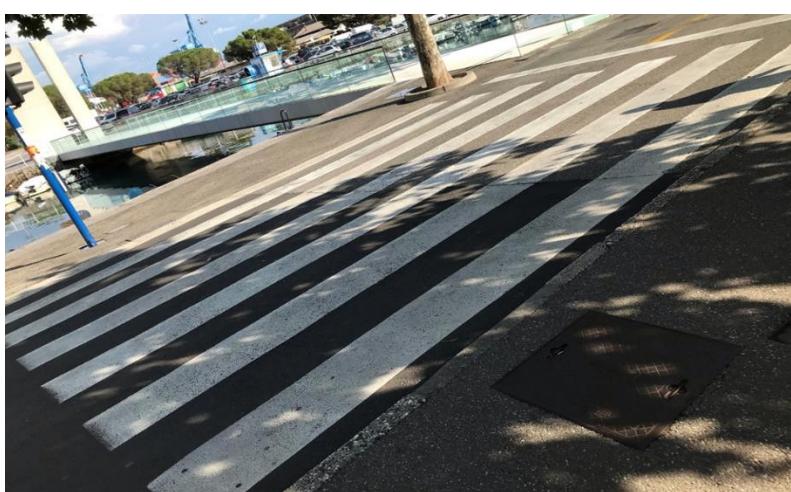
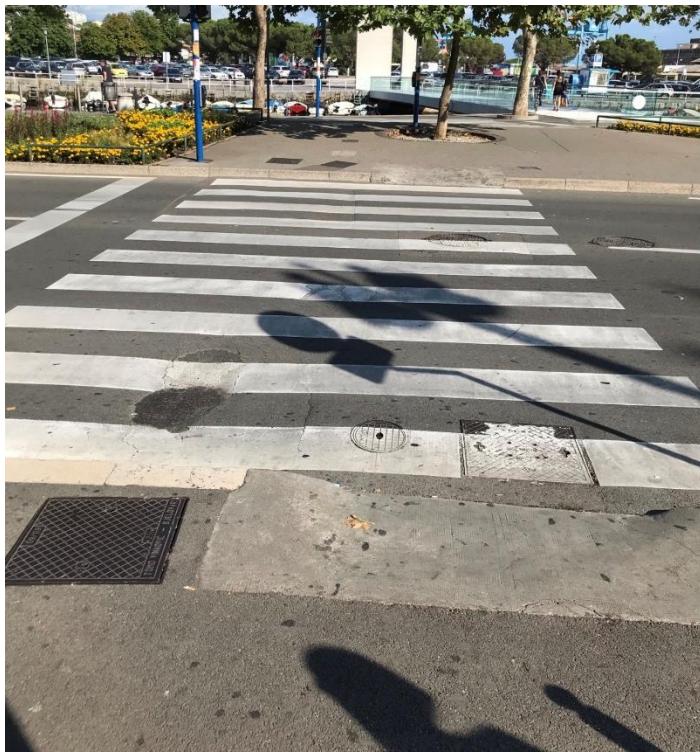
Prva dva pješačka prijelaza ulice Fiumare nalaze se unutar raskrižja i sadrže propisano ukošenje kolnika bez taktilnog polje upozorenja čepaste strukture te su označeni kao djelomično prilagođeni. Ostala dva pješačka prijelaza nalaze se izvan raskrižja i označeni su kao neprilagođeni zbog nedostatka taktilne crte vođenja i taktilnog polja upozorenja.
