# ARHITEKTONSKE BARIJERE U GRADU RIJECI 2021. GODINE

Elena Krištofić  
ARHITEKTONSKE BARIJERE U GRADU RIJECI 2021. GODINE  
Završni rad

ARCHITECTURAL BARRIERS IN THE CITY OF RIJEKA IN 2021.

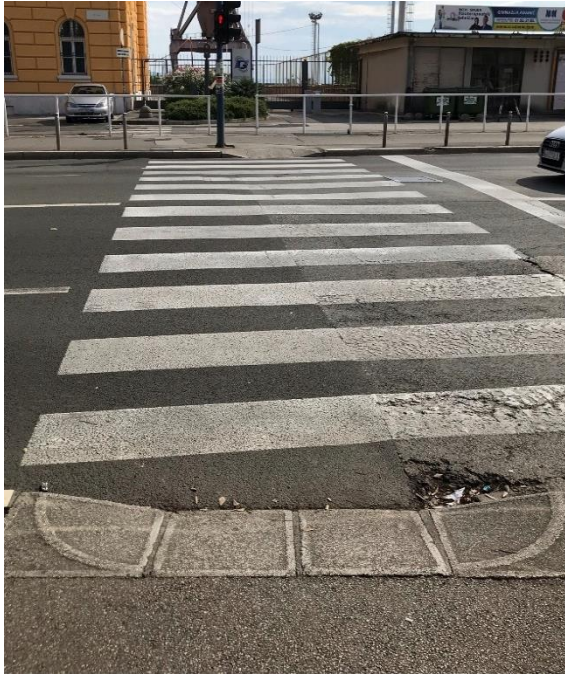
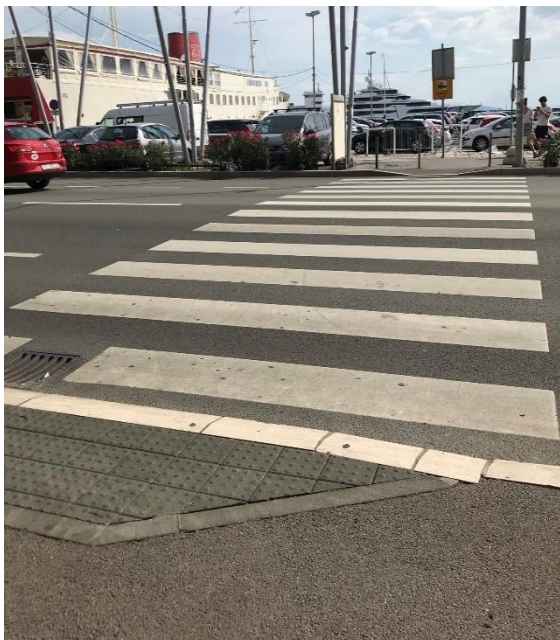
Prvi pješački prijelaz u Ulici Riva označen je kao djelomično prilagođen zato što na ukošenom rubnjaku ne sadrži taktilno polje čepaste strukture. Drugi pješački prijelaz sadrži sve komponente koje treba imati pješački prijelaz unutar raskrižja. Treći i četvrti pješački prijelaz nalaze se izvan raskrižja te kao takvi trebaju sadržavati taktilnu crtu vođenja, koja nije postavljena te su zato označeni kao djelomično prilagođeni. Posljednji pješački prijelaz u Ulici Riva ne sadrži nijednu komponentu pješačkog prijelaza prilagođenog za osobe s invaliditetom.

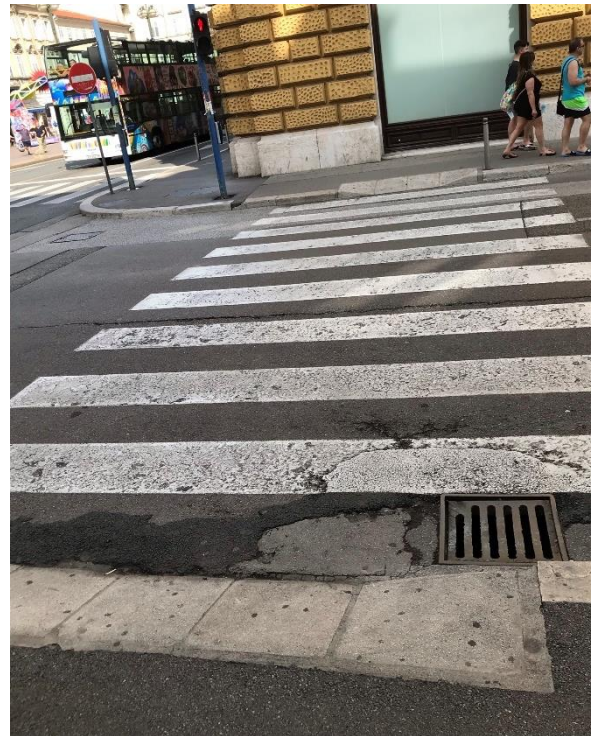
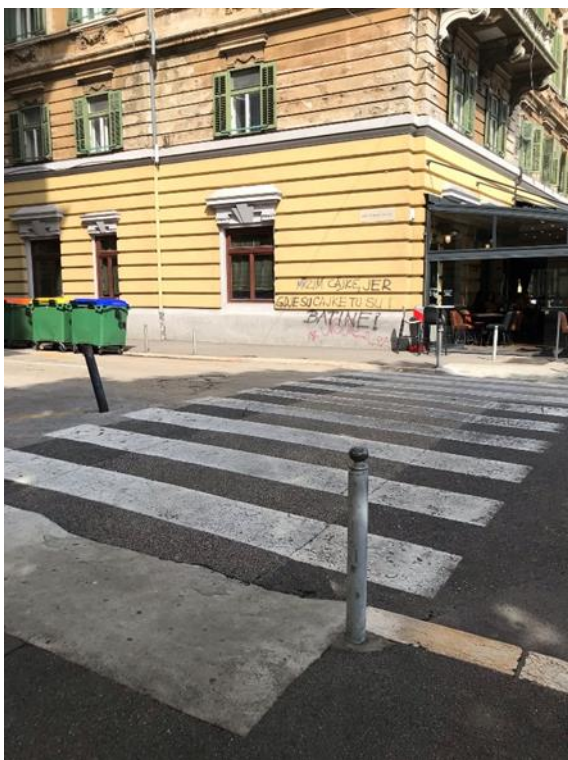
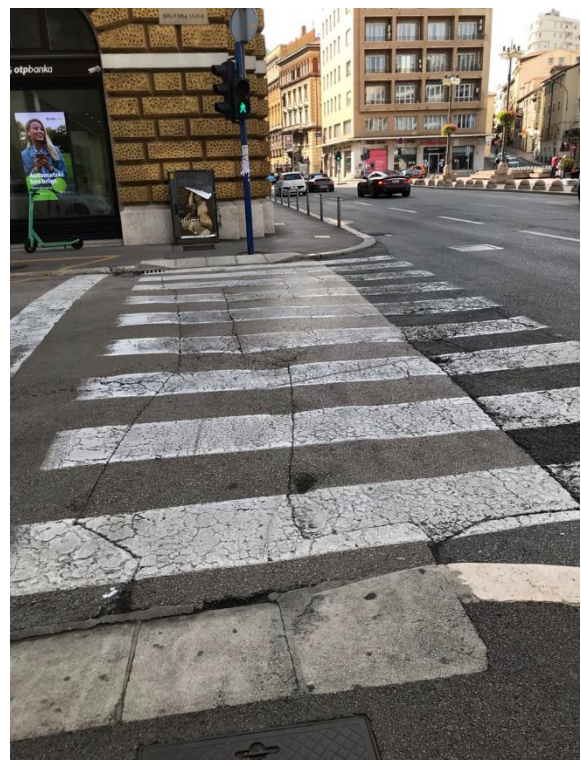
Pješački prijelazi u Zadarskoj i Splitskoj ulici nalaze se unutar raskrižja te su djelomično prilagođeni za osobe s invaliditetom i osobe smanjene pokretljivosti. Imaju ukošenje kolnika, ali nemaju taktilno polje upozorenja čepaste strukture.

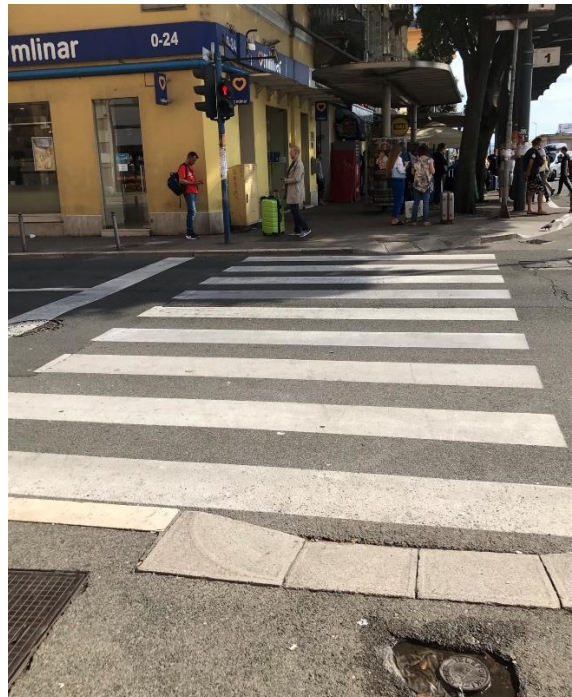
Prva dva pješačka prijelaza na Jadranskom trgu povezana su pješačkim otokom koji ne sadrži niti jednu komponentu prilagođenog pješačkog otoka, a pješački prijelazi ne sadrže taktilno polje upozorenja te su označeni kao neprilagođeni. Treći pješački prijelaz na Jadranskom trgu i pješački prijelaz u Trpimirovoj ulici nalaze se unutar raskrižja te ne sadrže taktilno polje upozorenja i označeni su kao djelomično prilagođeni.

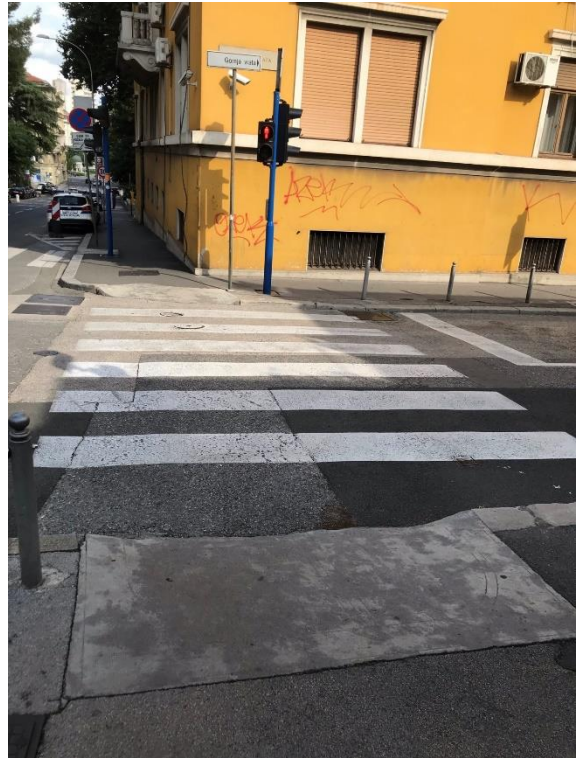
Pješački prijelaz u Ulici Pomerio označen je kao neprilagođen zato što se prijelaz nalazi izvan raskrižja, a ne sadrži taktilnu crtu vođenja ni taktilno polje upozorenja. U Ulici Gornja vrata pješački prijelaz je djelomično prilagođen zato što sadrži ukošenje kolnika, ali na njemu nema taktilnog polja upozorenja.
