ARHITEKTONSKE BARIJERE U GRADU RIJECI 2021. GODINE

Undergraduate thesis / Završni rad

ARCHITECTURAL BARRIERS IN THE CITY OF RIJEKA IN 2021.

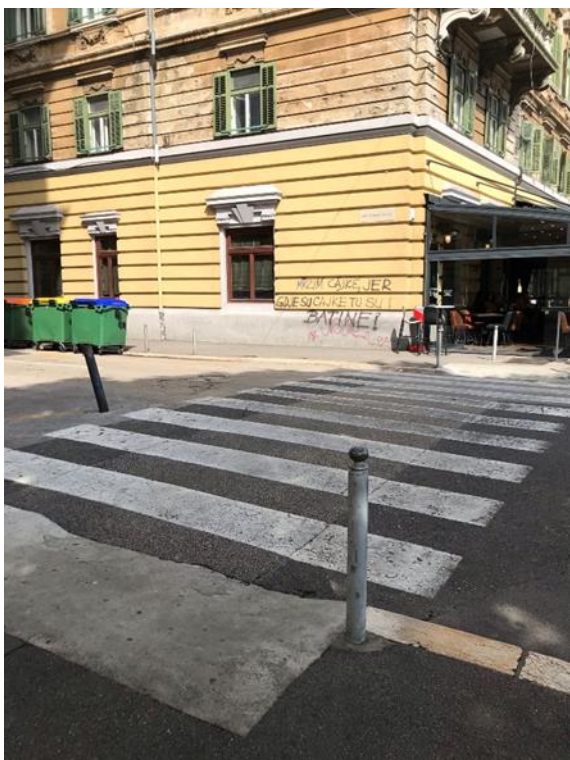
Pješački prijelazi u Zadarskoj i Splitskoj ulici nalaze se unutar raskrižja te su djelomično prilagođeni za osobe s invaliditetom i osobe smanjene pokretljivosti. Imaju ukošenje kolnika, ali nemaju taktilno polje upozorenja čepaste strukture.

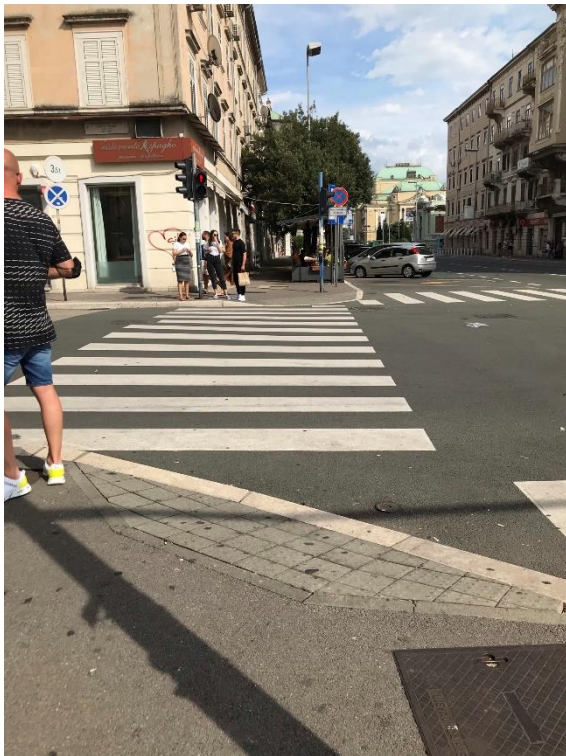
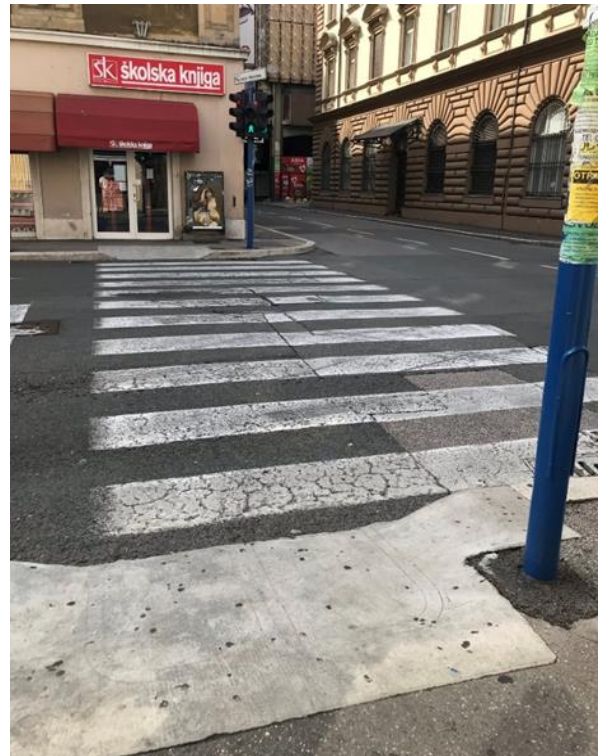
Prvi pješački prijelaz u Ulici Ignacija Henckea prilagođen je za osobe s invaliditetom, dok je drugi djelomično prilagođen jer ne sadrži taktilno polje čepaste strukture. Oba pješačka prijelaza nalaze se unutar raskrižja.

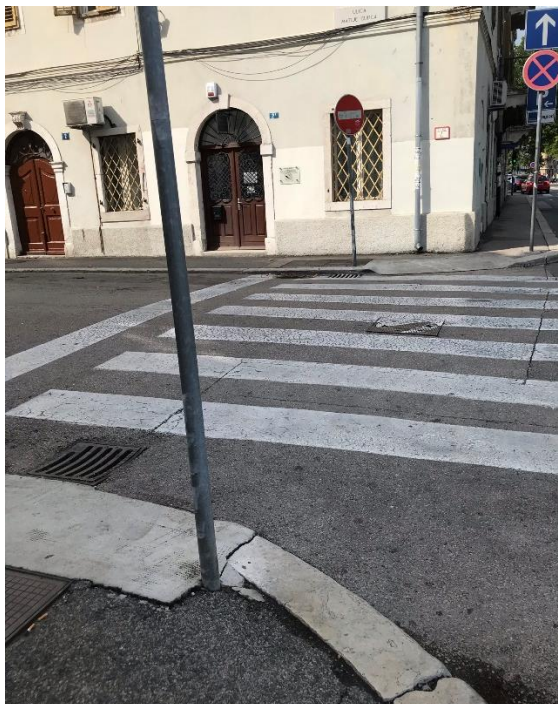
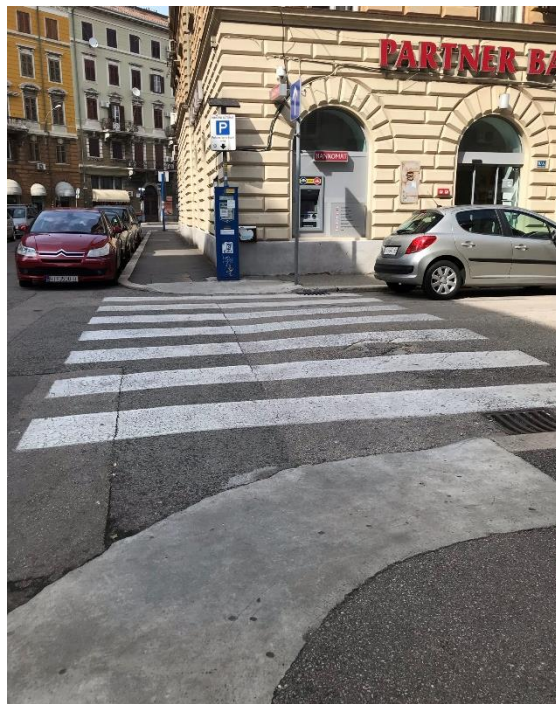
Pješački prijelazi u Ulici Matije Gupca nalaze se unutar raskrižja i sadrže ukošenje kolnika, no ne sadrže taktilno polje upozorenja čepaste strukture što ih čini djelomično prilagođenima.

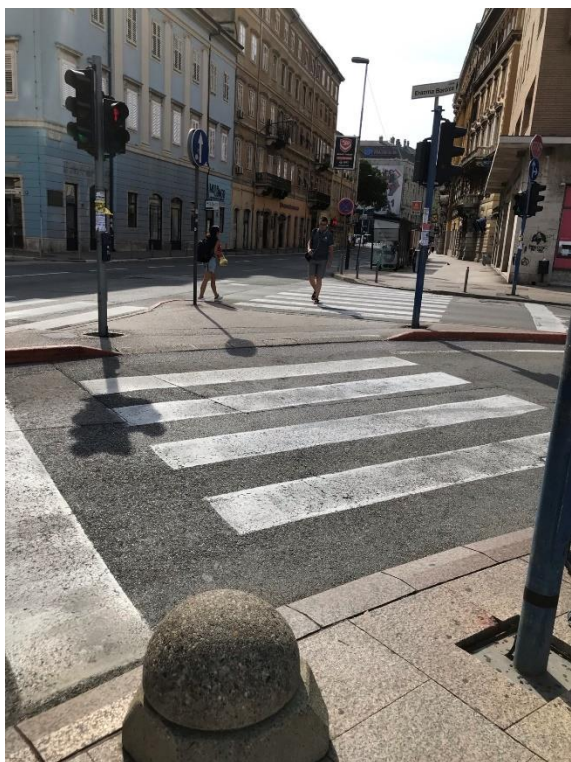
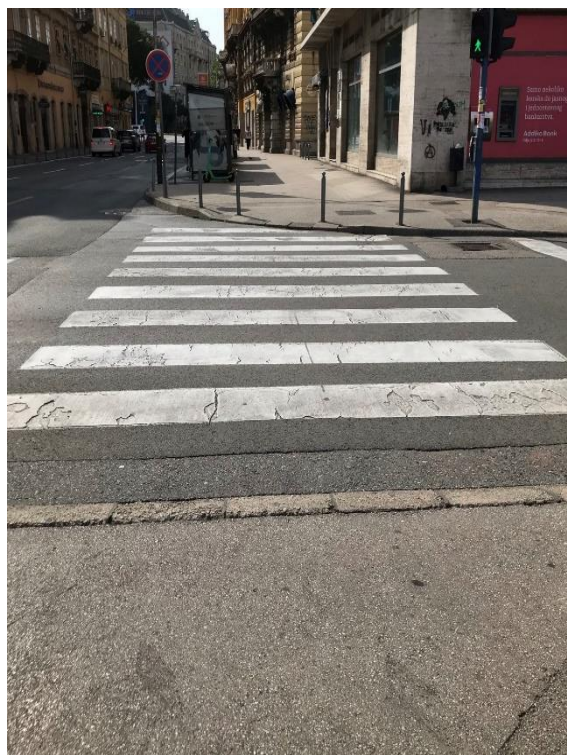
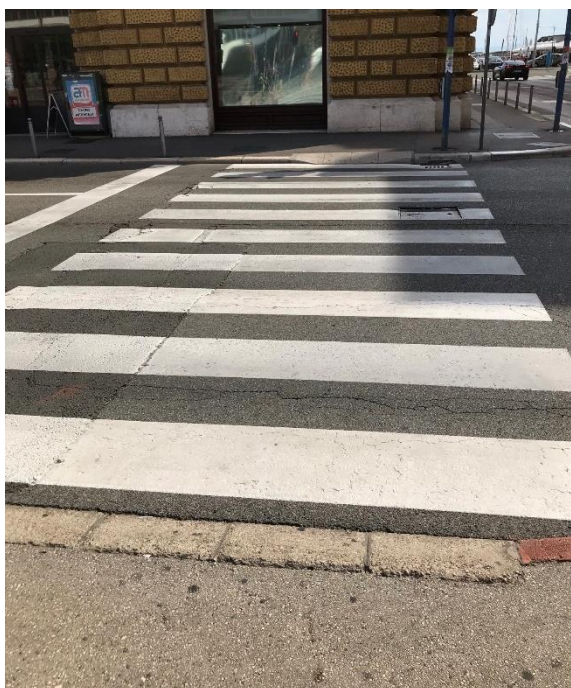
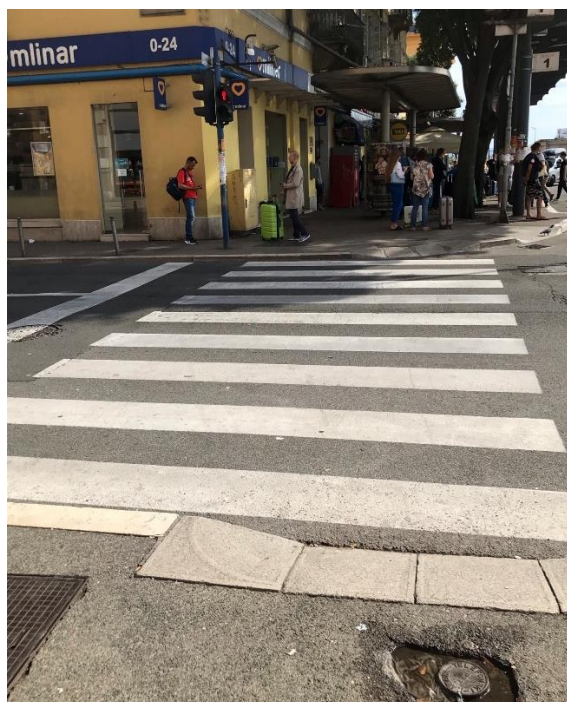
Prva dva pješačka prijelaza na Jadranskom trgu povezana su pješačkim otokom koji ne sadrži niti jednu komponentu prilagođenog pješačkog otoka, a pješački prijelazi ne sadrže taktilno polje upozorenja te su označeni kao neprilagođeni. Treći pješački prijelaz na Jadranskom trgu i pješački prijelaz u Trpimirovoj ulici nalaze se unutar raskrižja te ne sadrže taktilno polje upozorenja i označeni su kao djelomično prilagođeni.
