# ARHITEKTONSKE BARIJERE U GRADU RIJECI 2021. GODINE

**Undergraduate thesis / Završni rad**

Elena Krištofić  
ARHITEKTONSKE BARIJERE U GRADU RIJECI 2021. GODINE  
Završni rad

ARCHITECTURAL BARRIERS IN THE CITY OF RIJEKA IN 2021.

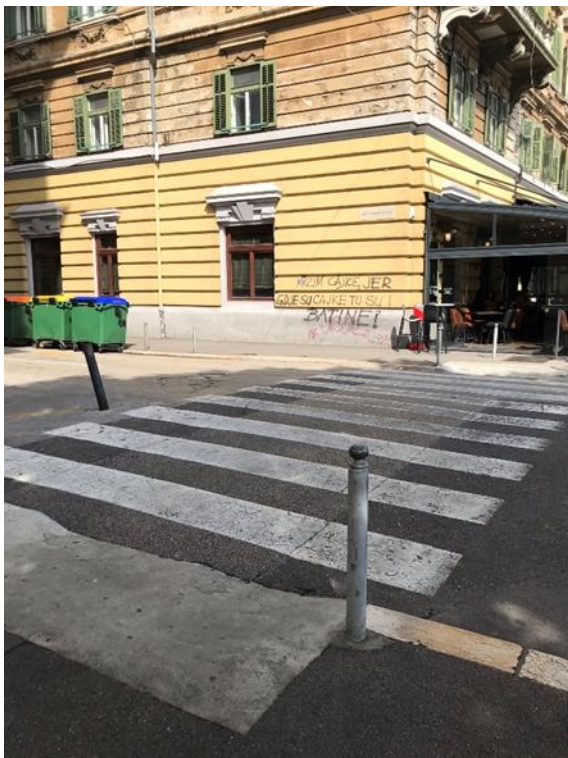
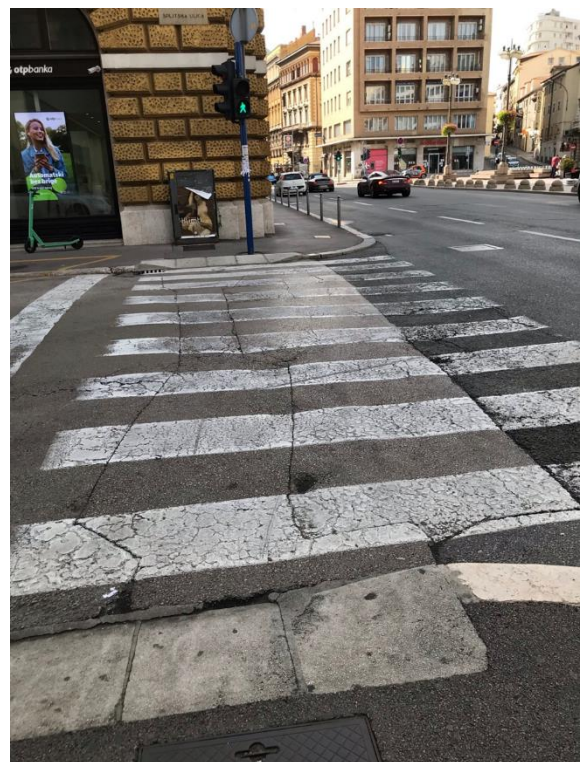
Pješački prijelazi u Zadarskoj i Splitskoj ulici nalaze se unutar raskrižja te su djelomično prilagođeni za osobe s invaliditetom i osobe smanjene pokretljivosti. Imaju ukošenje kolnika, ali nemaju taktilno polje upozorenja čepaste strukture.

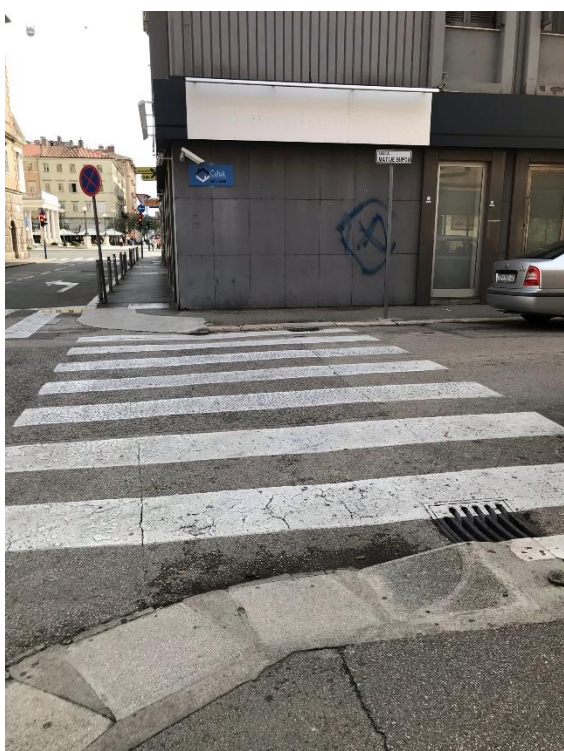
Pješački prijelazi u Ulici Matije Gupca nalaze se unutar raskrižja i sadrže ukošenje kolnika, no ne sadrže taktilno polje upozorenja čepaste strukture što ih čini djelomično prilagođenima.

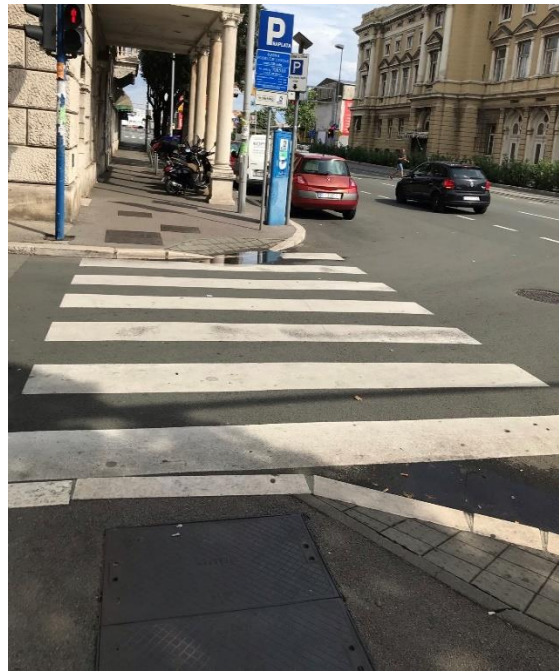
Prvi i treći pješački prijelaz u Veslarskoj ulici označeni su kao djelomično prilagođeni zato što sadrže ukošenje kolnika, no ne sadrže taktilno polje upozorenja. Drugi je pješački prijelaz također označen kao djelomično prilagođen iako sadrži taktilno polje upozorenja, no ukošenje kolnika nije u ravnini s pješačkim prijelazom. Pješački prijelazi nalaze se unutar raskrižja.

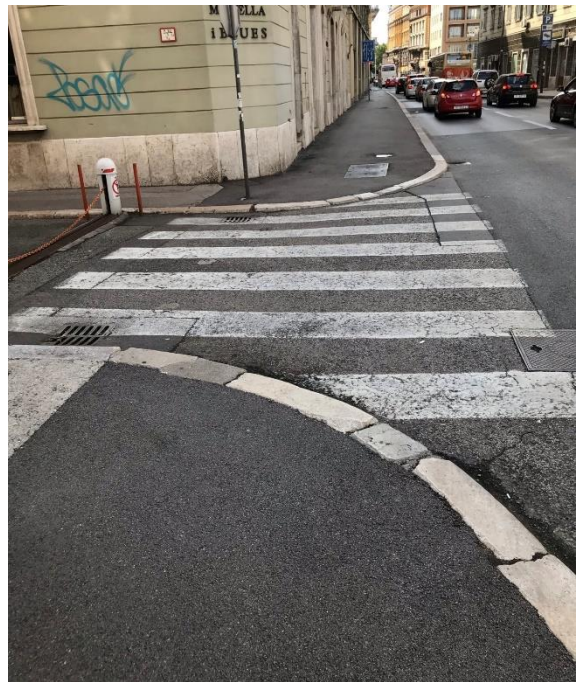
Svi se pješački prijelazi u Adamićevoj ulici nalaze izvan raskrižja te bi po pravilniku trebali biti označeni taktilnom crtom vođenja i taktilnim poljem upozorenja čepaste strukture. Nijedan pješački ne sadrži navedeno te su zato svi označeni kao neprilagođeni. Pješački prijelaz u Zanonovoj ulici označen je kao djelomično prilagođen zato što ne sadrži taktilno polje upozorenja koje treba sadržavati pješački prijelaz s minimalnom visinom nogostupa.

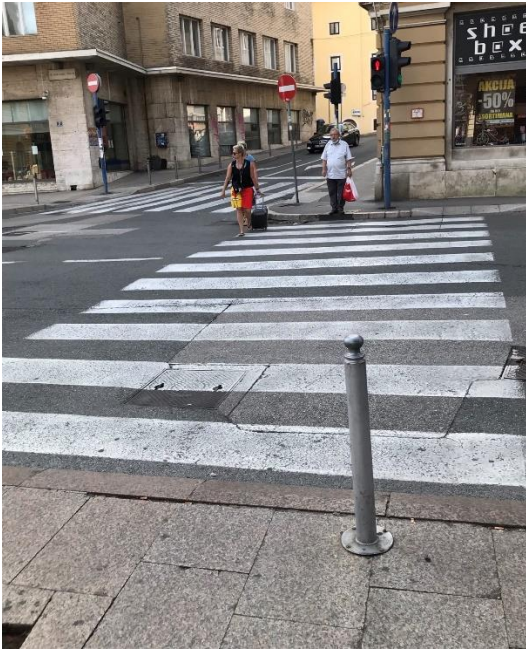
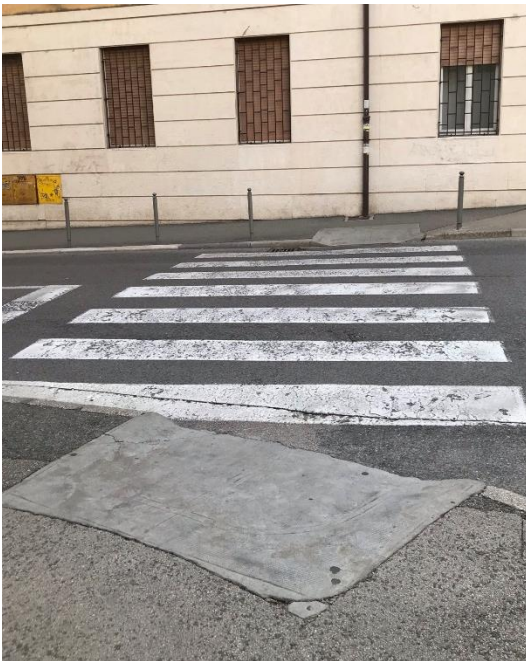
Prvi pješački prijelaz u Ulici Erazma Barčića i prijelaz u Ulici Dolac nalaze se izvan raskrižja te su djelomično prilagođeni, sadrže ukošenje kolnika ali ne sadrže taktilno polje upozorenja. Ostala tri pješačka prijelaza u Ulici Erazma Barčića označena su kao neprilagođena zato što je širina ukošenja manja od minimalne na drugom i trećem prijelazu, a četvrti ne sadrži ukošenje te je visina nogostupa veća od dopuštene.

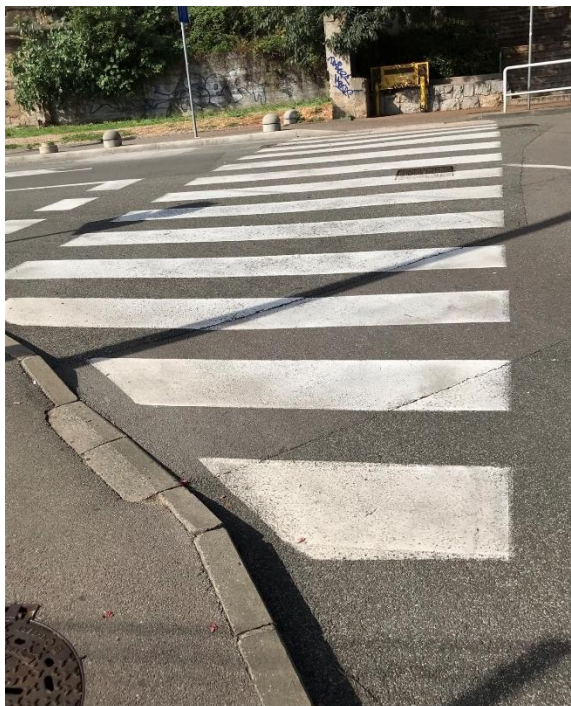
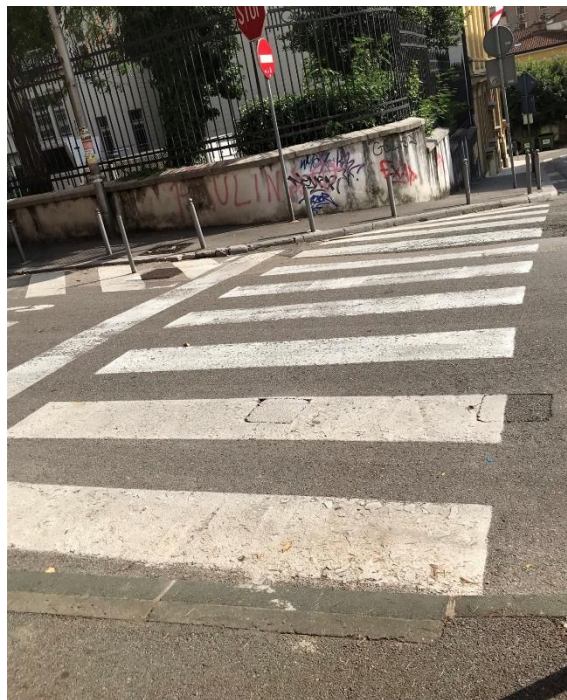
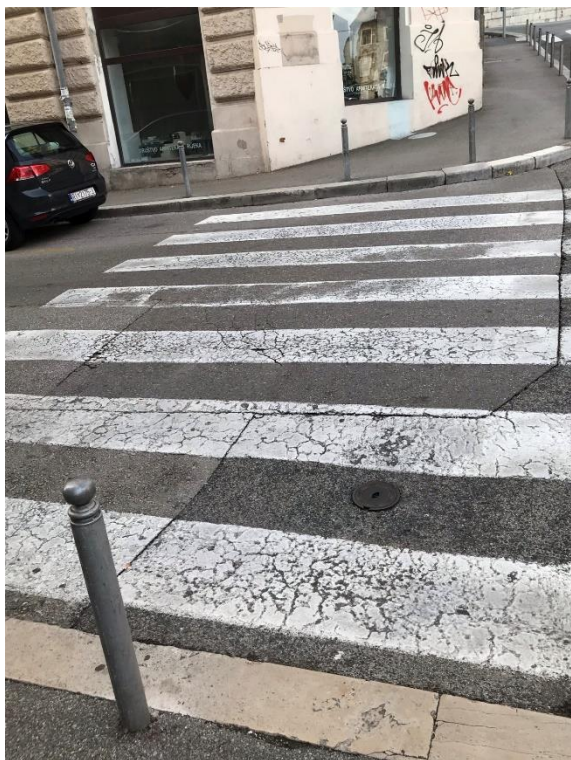
Pješački prijelaz u Ulici Ivana Pavla II. označen je kao neprilagođen zbog nedovoljne širine ukošenja kolnika. Pješački prijelazi u Ulici Ivana Dežmana također su neprilagođeni zbog nedostatka ukošenja kolnika te visine kolnika veće od 3 cm.

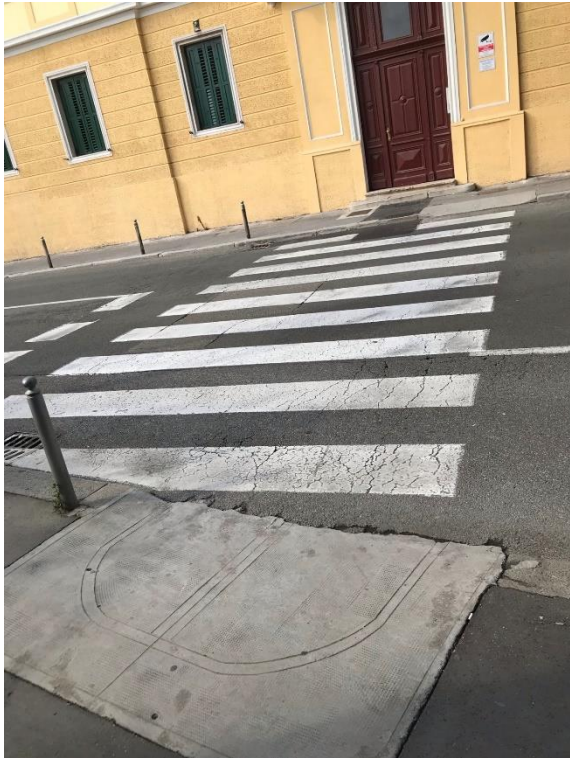
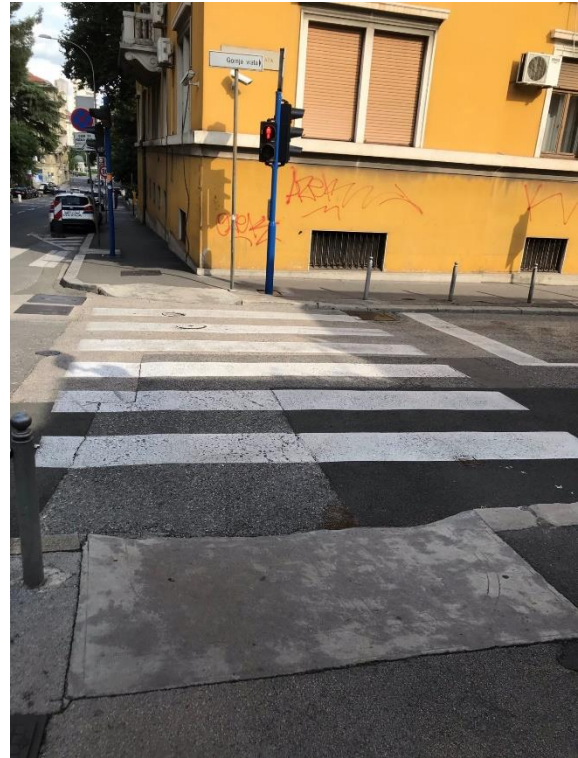
Pješački prijelaz u Ulici Pomerio označen je kao neprilagođen zato što se prijelaz nalazi izvan raskrižja, a ne sadrži taktilnu crtu vođenja ni taktilno polje upozorenja. U Ulici Gornja vrata pješački prijelaz je djelomično prilagođen zato što sadrži ukošenje kolnika, ali na njemu nema taktilnog polja upozorenja.

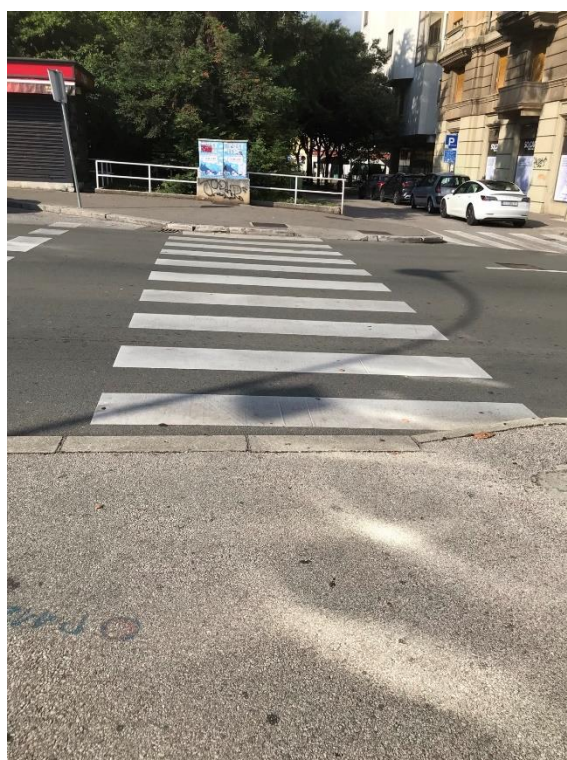
Prvi, drugi i četvrti pješački prijelaz u Ulici Žrtava Fašizma nalaze se unutar raskrižja i označeni su kao djelomično prilagođeni zbog nedostatka taktilnog polja upozorenja. Treći se pješački nalazi izvan raskrižja i ne sadrži taktilnu crtu vođenja ni taktilno polje upozorenja te je označen kao neprilagođen.

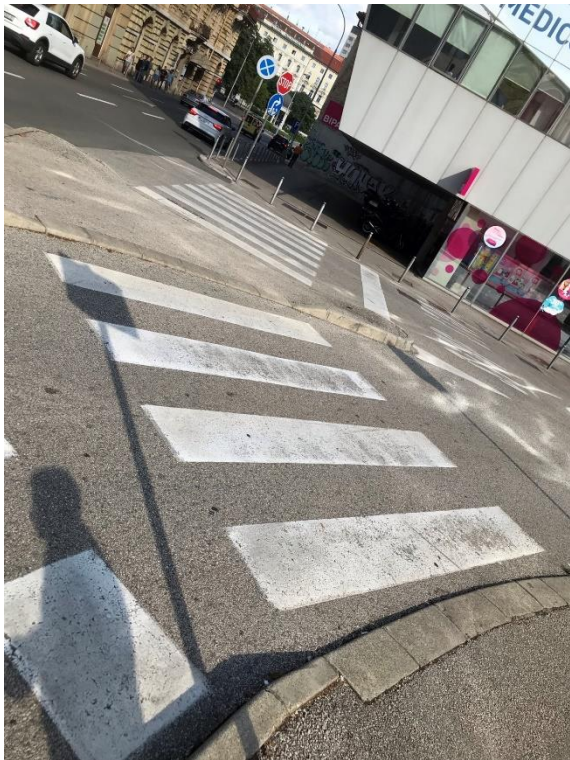
*Slika: Agatićeva ulica pješački prijelaz i otok  
(osobna arhiva)*

Pješački otok koji povezuje dva pješačka prijelaza u Agatićevoj ulici ne sadrži komponente pješačkog otoka prilagođenog za osobe s invaliditetom te su otok i pješački prijelazi označeni kao neprilagođeni.

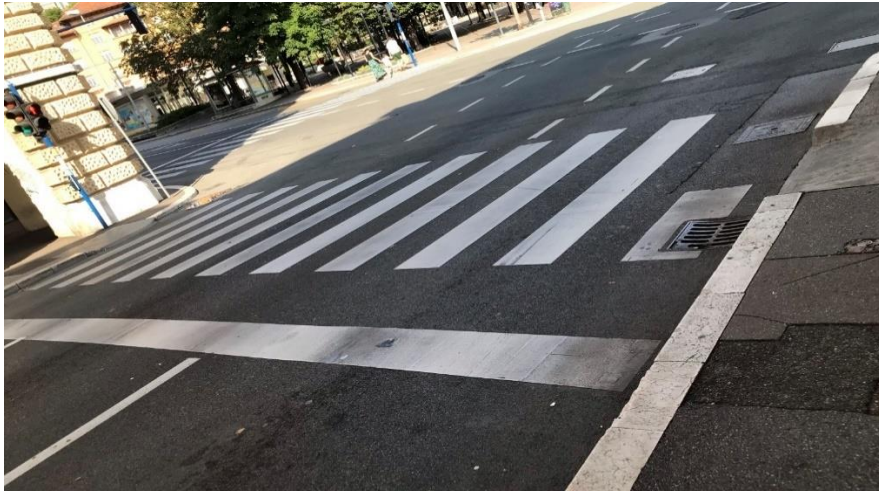
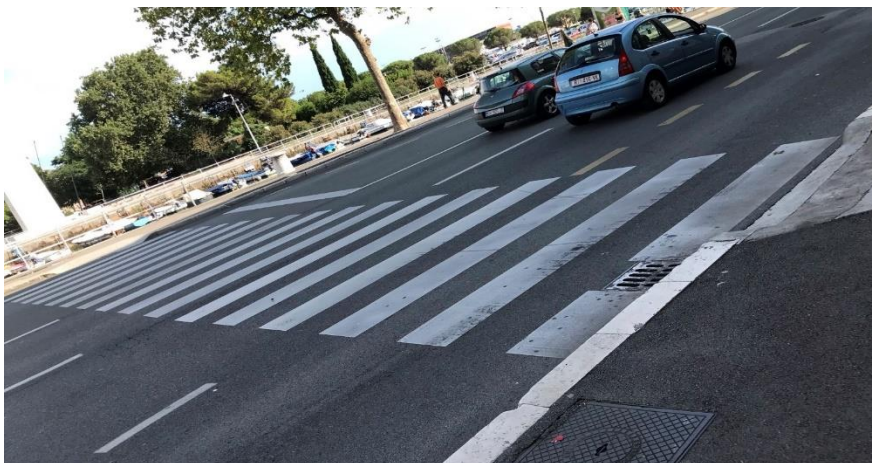
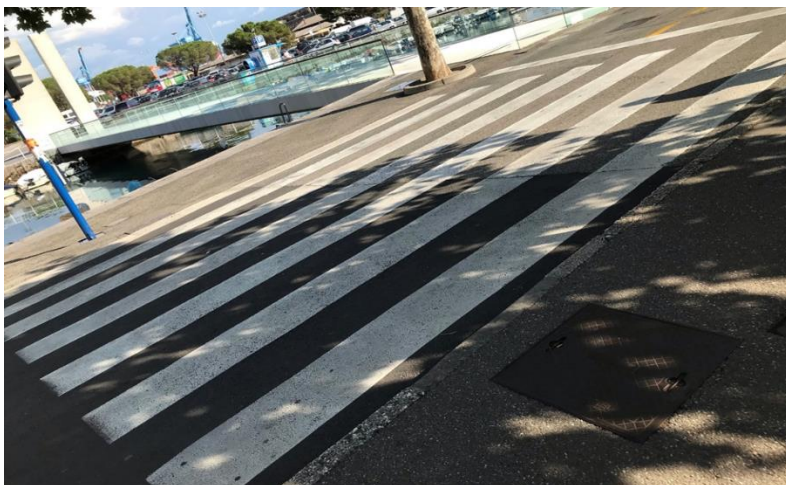
Prva dva pješačka prijelaza ulice Fiumare nalaze se unutar raskrižja i sadrže propisano ukošenje kolnika bez taktalnog polje upozorenja čepaste strukture te su označeni kao djelomično prilagođeni. Ostala dva pješačka prijelaza nalaze se izvan raskrižja i označeni su kao neprilagođeni zbog nedostatka taktilne crte vođenja i taktalnog polja upozorenja.
