Elena Krištofić
ARHITEKTONSKE BARIJERE U GRADU RIJECI 2021. GODINE
Završni rad

ARCHITECTURAL BARRIERS IN THE CITY OF RIJEKA IN 2021.

Cilj ovog istraživanja bio je procijeniti koliko su pješački prijelazi i otoci unutar centra grada Rijeke prilagođeni osobama s invaliditetom. Fotografirana su i označena 54 pješačka prijelaza i otoka. Postavljena je hipoteza koja glasi: Svi pješački prijelazi u centru grada Rijeke prilagođeni su za osobe s invaliditetom i osobe smanjene pokretljivosti. Rezultati su pokazali suprotno te odbili navedenu hipotezu. Tek 3,7% pješačkih prijelaza označeno je kao prilagođeno, njih 53,7% je djelomično prilagođeno, a 42,6% neprilagođeno. Dobiveni rezultati iznimno su razočaravajući te ukazuju na probleme s diskriminacijom osoba s invaliditetom.

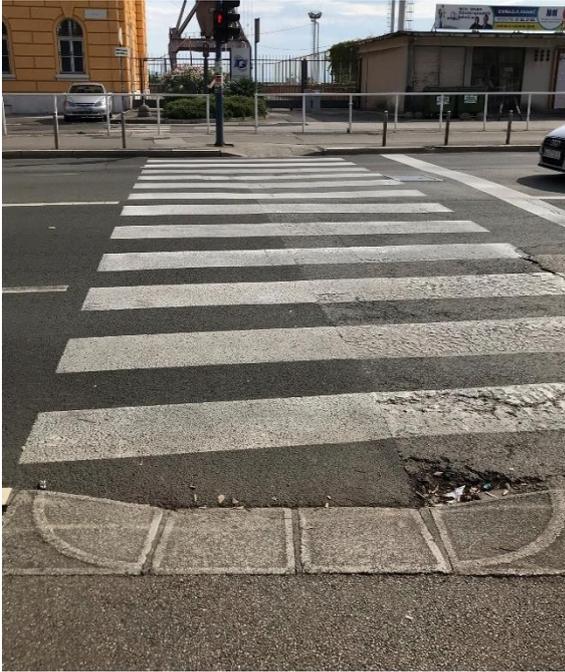
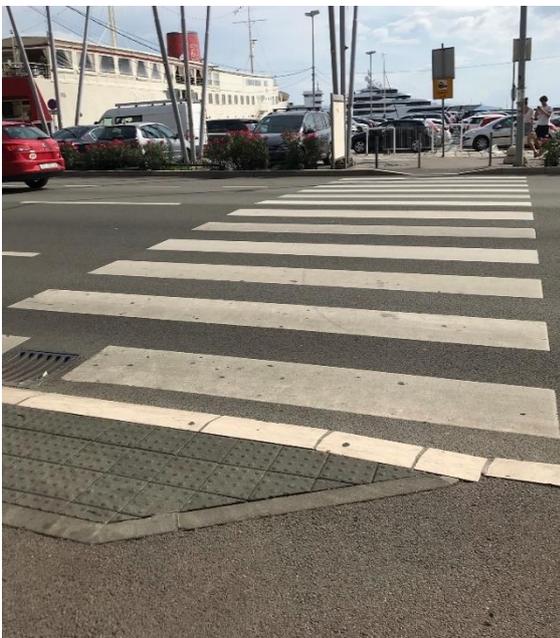
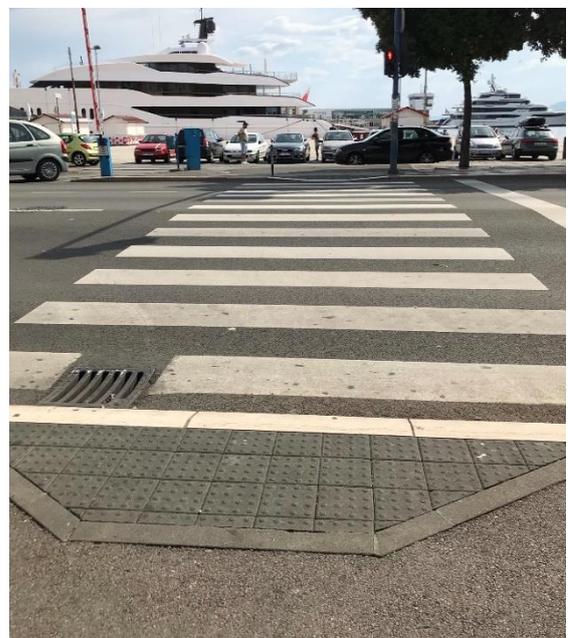
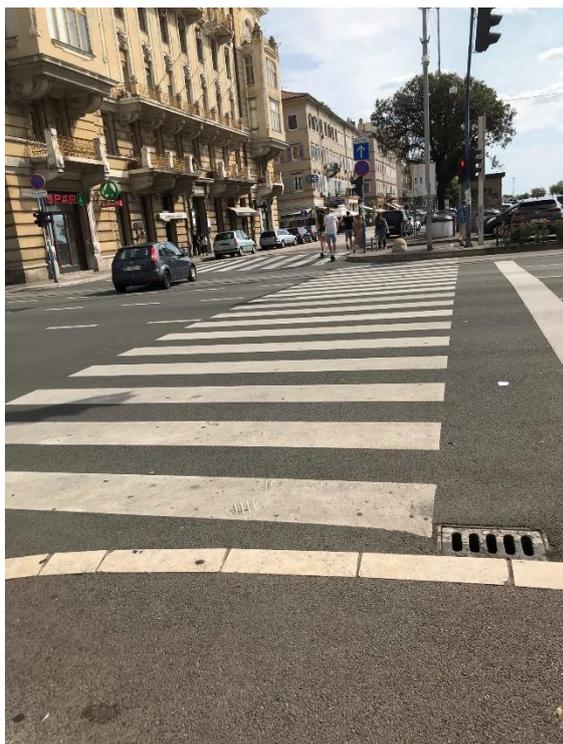
Prvi pješački prijelaz u Ulici Riva označen je kao djelomično prilagođen zato što na ukošenom rubnjaku ne sadrži taktilno polje čepaste strukture. Drugi pješački prijelaz sadrži sve komponente koje treba imati pješački prijelaz unutar raskrižja. Treći i četvrti pješački prijelaz nalaze se izvan raskrižja te kao takvi trebaju sadržavati taktilnu crtu vođenja, koja nije postavljena te su zato označeni kao djelomično prilagođeni. Posljednji pješački prijelaz u Ulici Riva ne sadrži nijednu komponentu pješačkog prijelaza prilagođenog za osobe s invaliditetom.

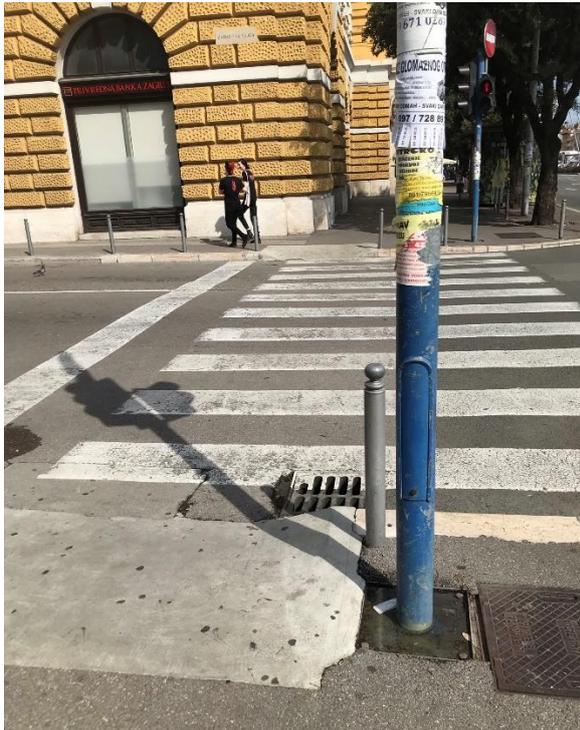
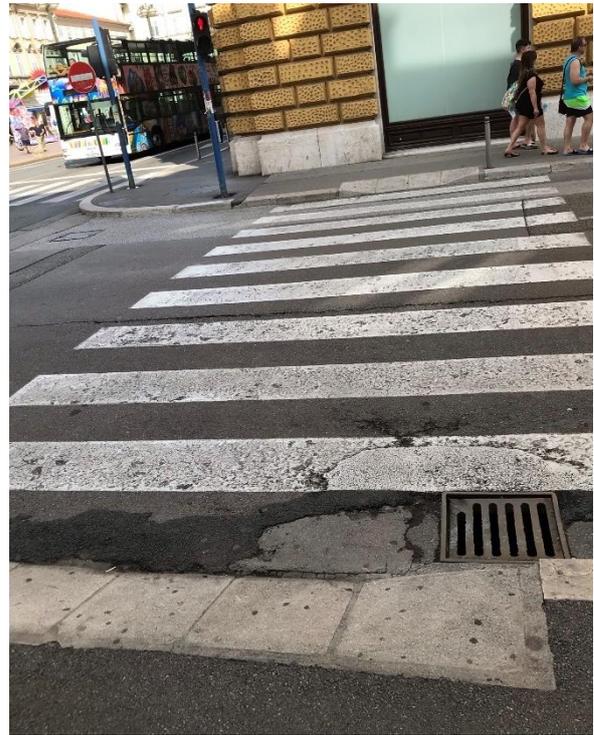
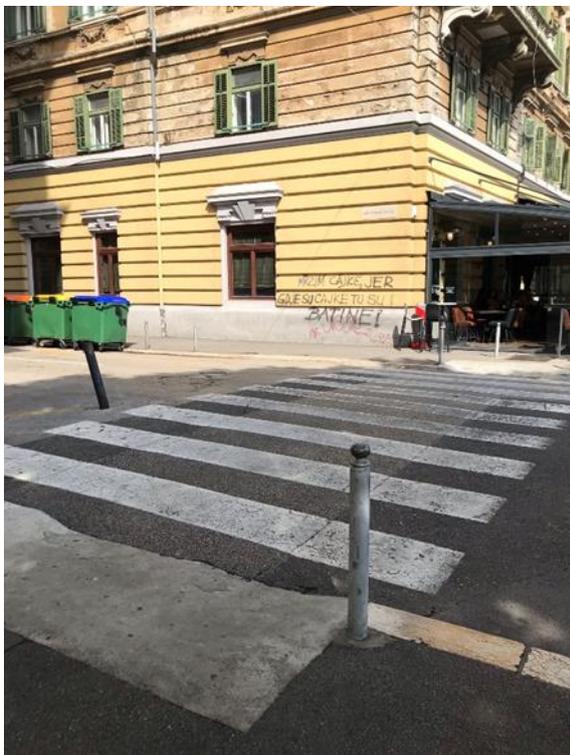
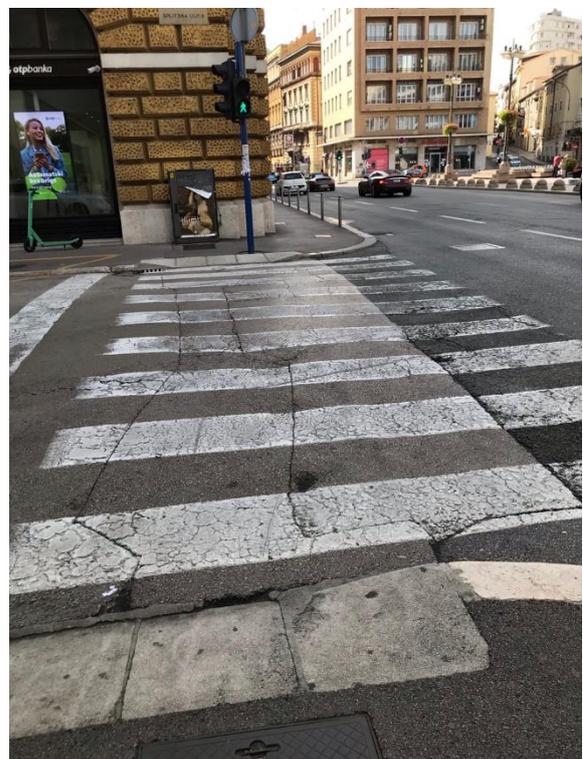
Pješački prijelazi u Zadarskoj i Splitskoj ulici nalaze se unutar raskrižja te su djelomično prilagođeni za osobe s invaliditetom i osobe smanjene pokretljivosti. Imaju ukošenje kolnika, ali nemaju taktilno polje upozorenja čepaste strukture.

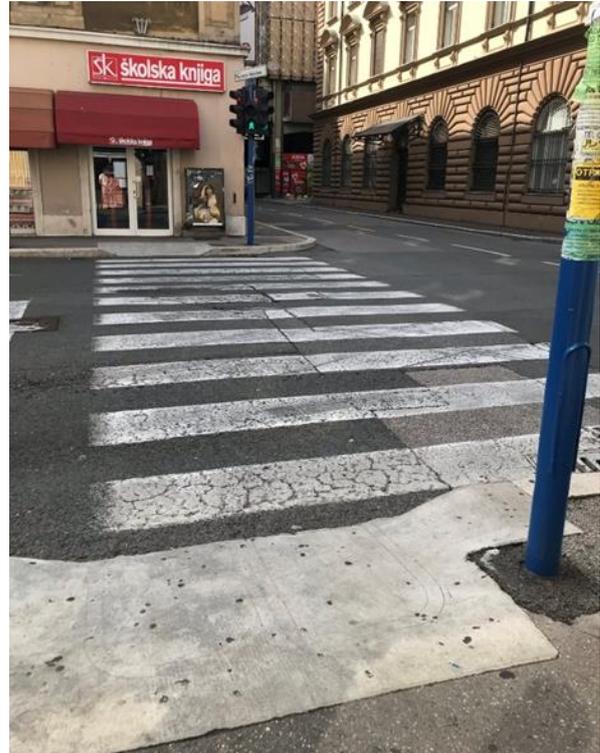
Prvi pješački prijelaz u Ulici Ignacija Henckea prilagođen je za osobe s invaliditetom, dok je drugi djelomično prilagođen jer ne sadrži taktilno polje čepaste strukture. Oba pješačka prijelaza nalaze se unutar raskrižja.

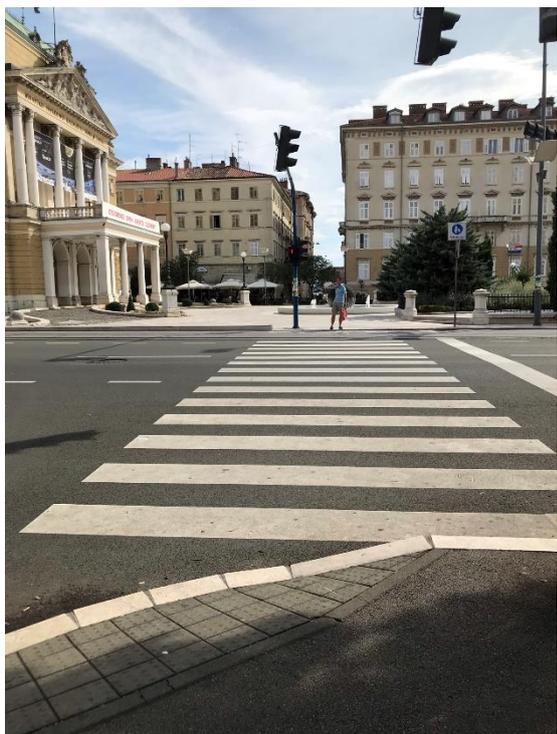
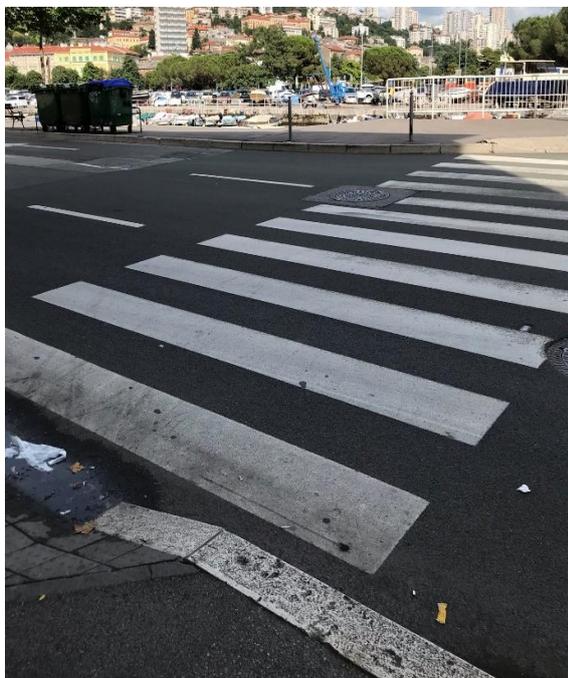
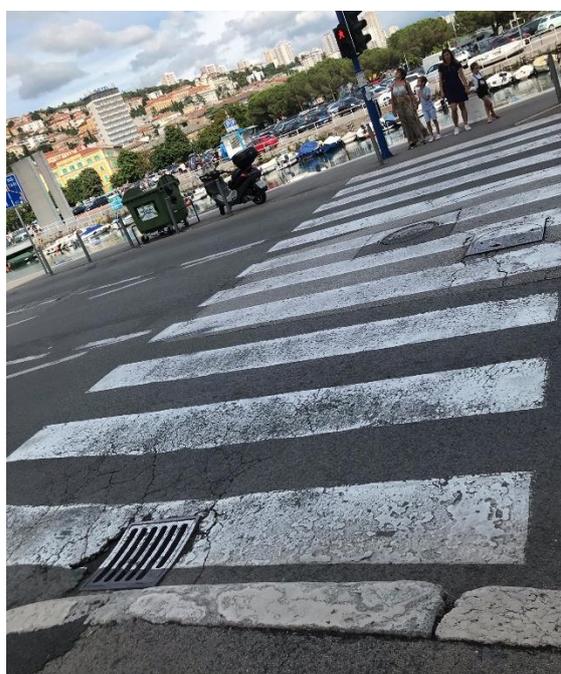
Pješački prijelazi u Ulici Ivana Zajca s jedne strane imaju taktilno polje upozorenja, a s druge strane nemaju te su zato djelomično prilagođeni. Navedeno se odnosi i na prvi pješački prijelaz u Ribarskoj ulici, dok je drugi ne prilagođen i ne sadrži komponente pješačkog prijelaza unutar raskrižja prilagođenog za osobe s invaliditetom.

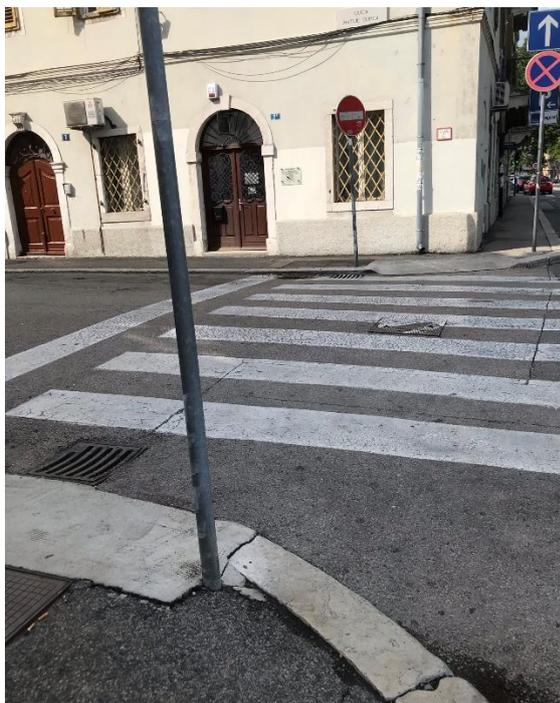
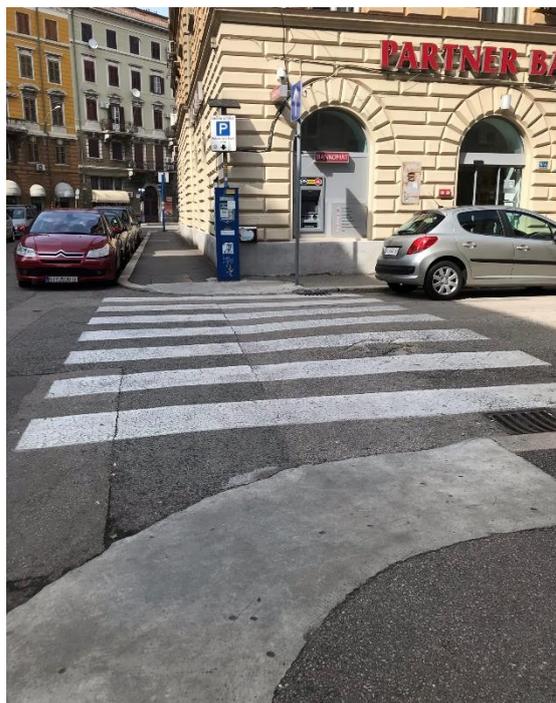
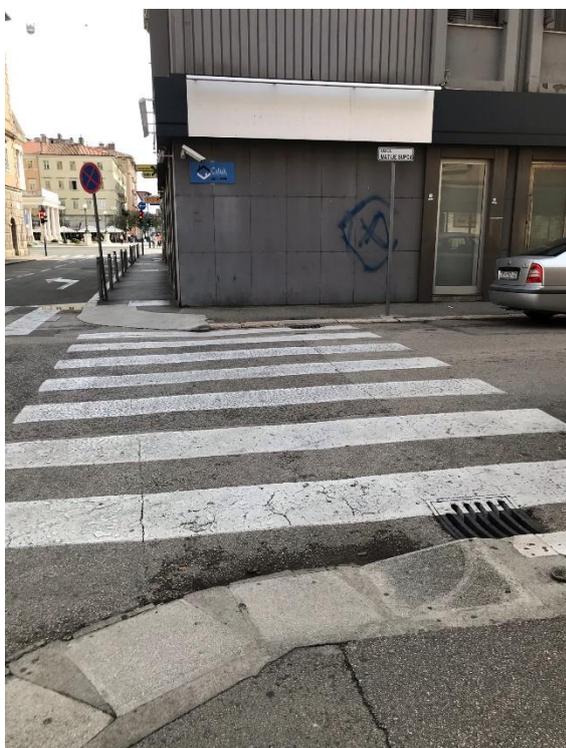
Pješački prijelazi u Ulici Matije Gupca nalaze se unutar raskrižja i sadrže ukošenje kolnika, no ne sadrže taktilno polje upozorenja čepaste strukture što ih čini djelomično prilagođenima.

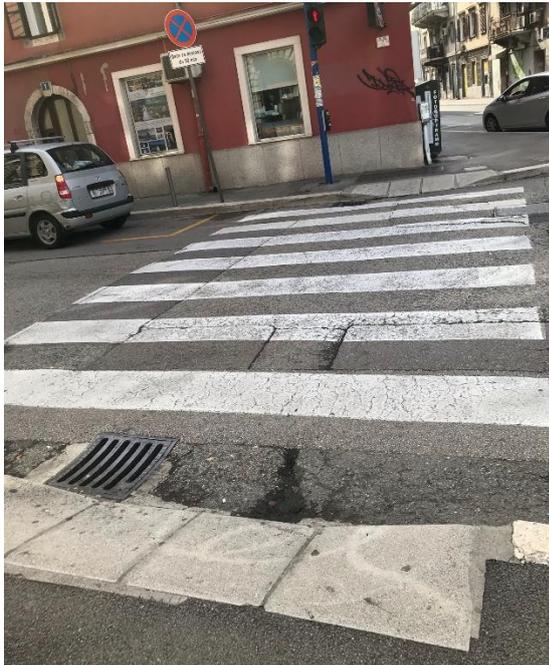
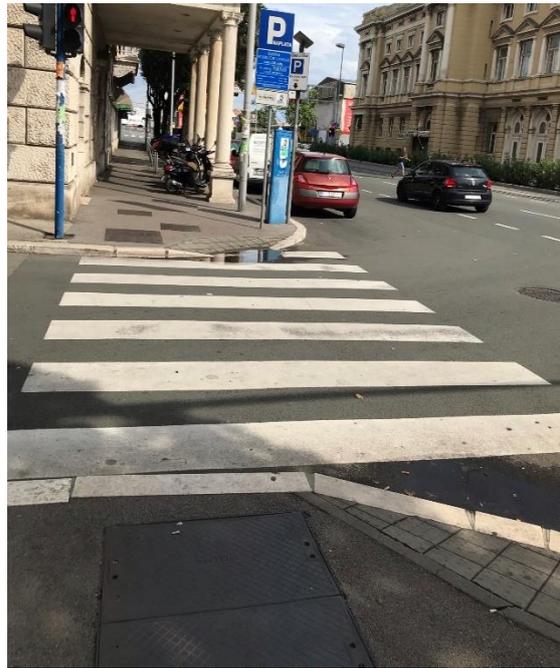
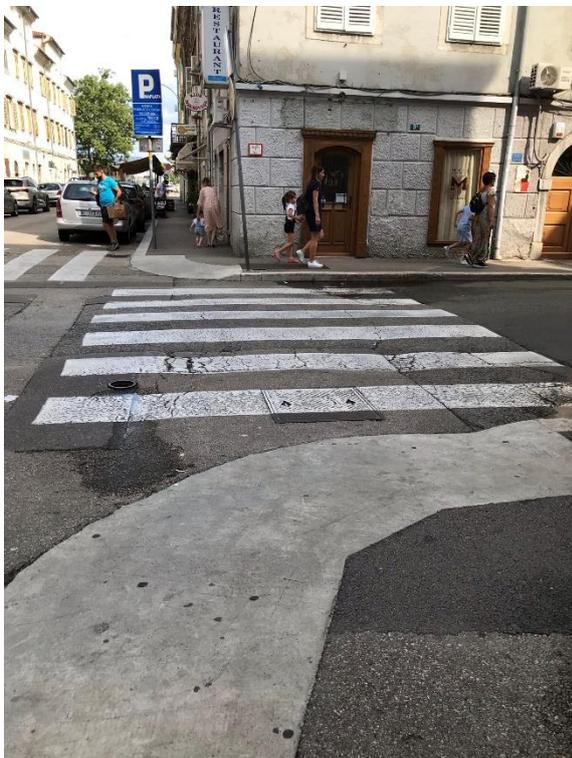
Prvi i treći pješački prijelaz u Veslarskoj ulici označeni su kao djelomično prilagođeni zato što sadrže ukošenje kolnika, no ne sadrže taktilno polje upozorenja. Drugi je pješački prijelaz također označen kao djelomično prilagođen iako sadrži taktilno polje upozorenja, no ukošenje kolnika nije u ravnini s pješačkim prijelazom. Pješački prijelazi nalaze se unutar raskrižja.

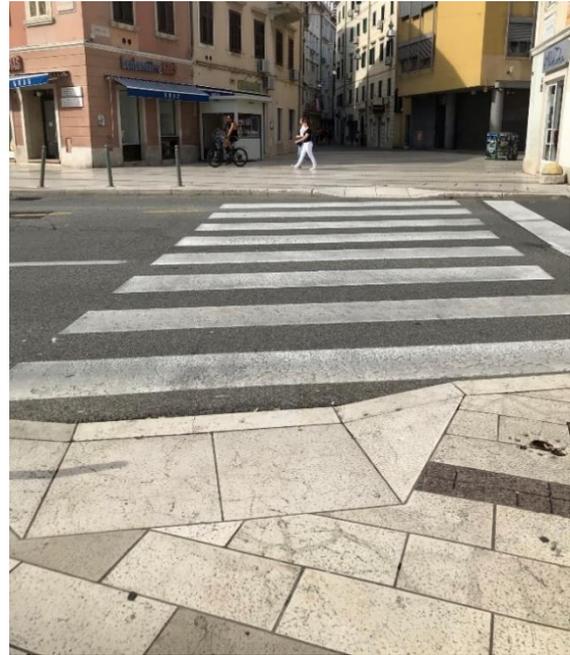
Prvi pješački prijelaz uključuje i pješački otok koji je u potpunosti neprilagođen za osobe s invaliditetom i osobe smanjene pokretljivosti. Dugi pješački prijelaz također je označen kao neprilagođen zato što se nalazi izvan raskrižja, a ne sadrži ni taktilnu crtu vođenja niti taktilno polje upozorenja čepaste strukture.

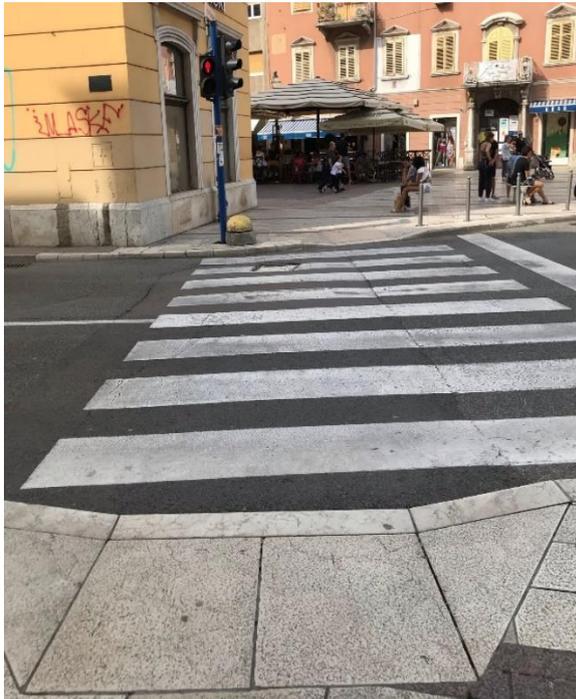
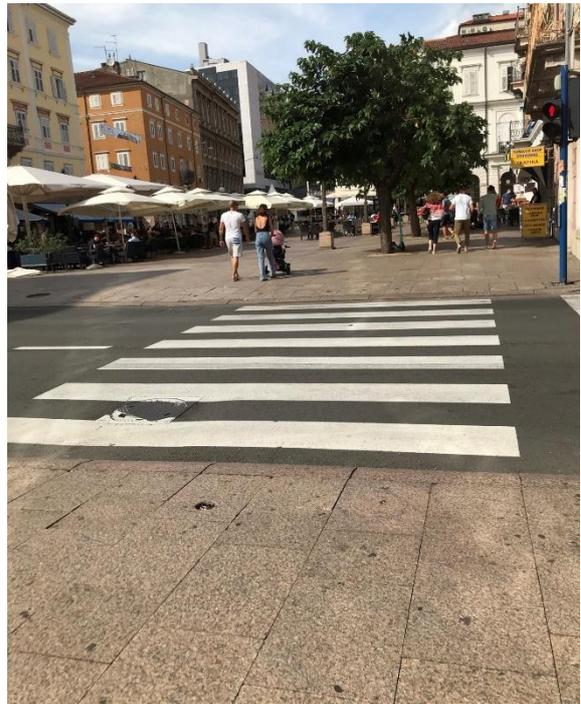
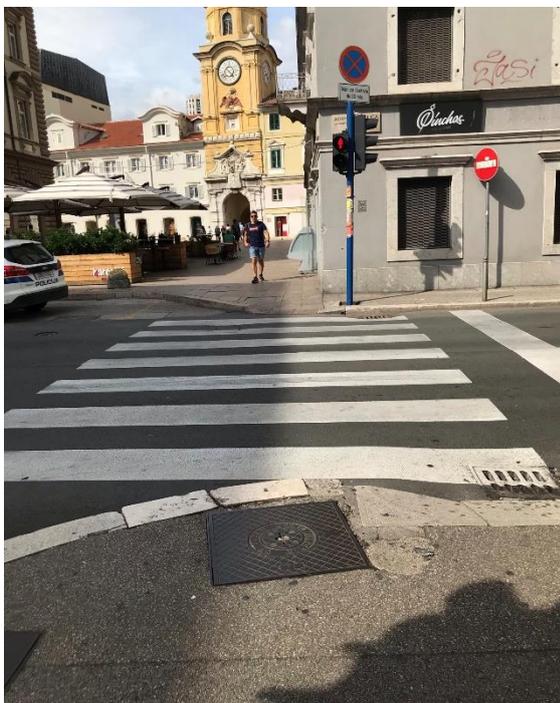
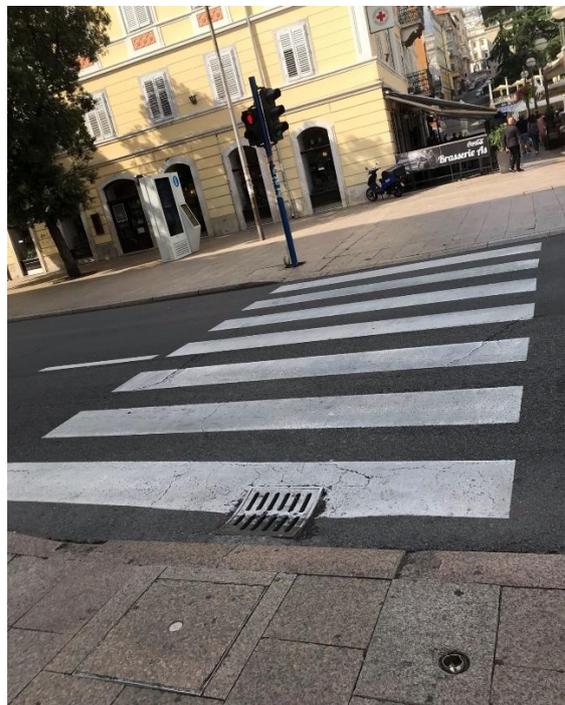
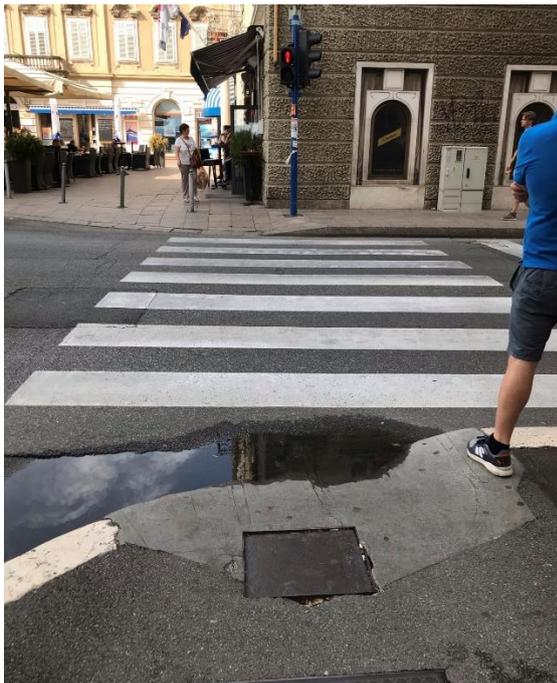
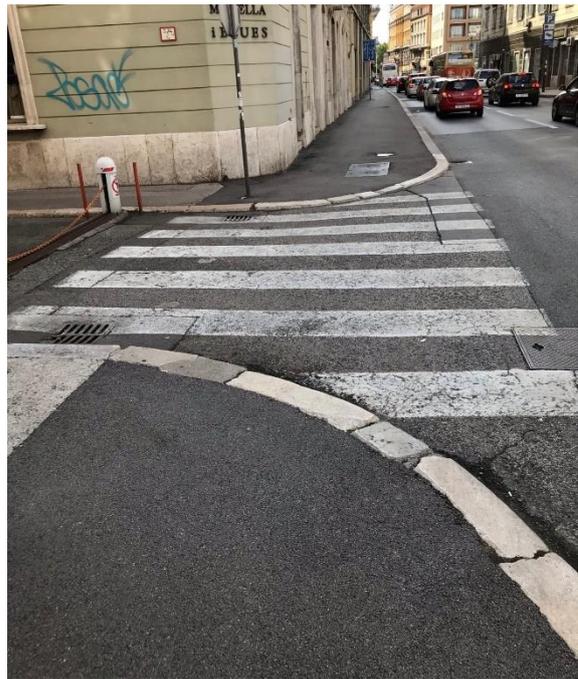
Svi se pješački prijelazi u Adamićevoj ulici nalaze izvan raskrižja te bi po pravilniku trebali biti označeni taktilnom crtom vođenja i taktilnim poljem upozorenja čepaste strukture. Nijedan pješački ne sadrži navedeno te su zato svi označeni kao neprilagođeni. Pješački prijelaz u Zanonovoj ulici označen je kao djelomično prilagođen zato što ne sadrži taktilno polje upozorenja koje treba sadržavati pješački prijelaz s minimalnom visinom nogostupa.

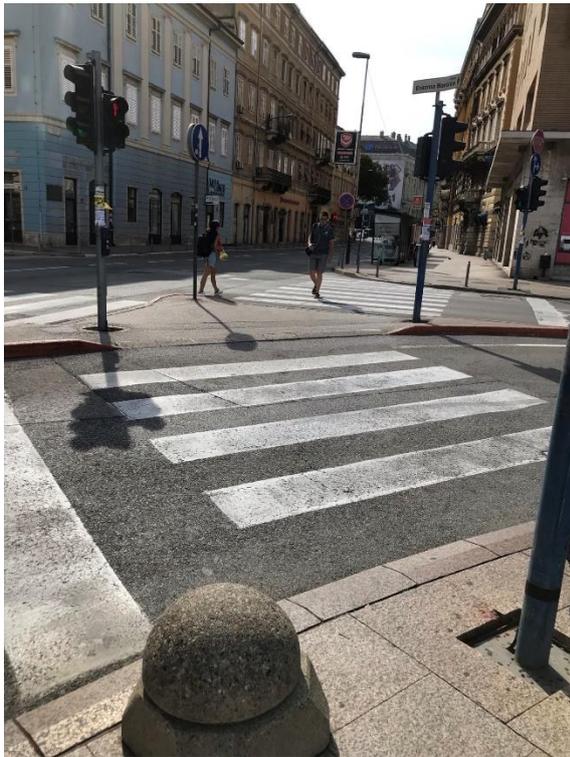
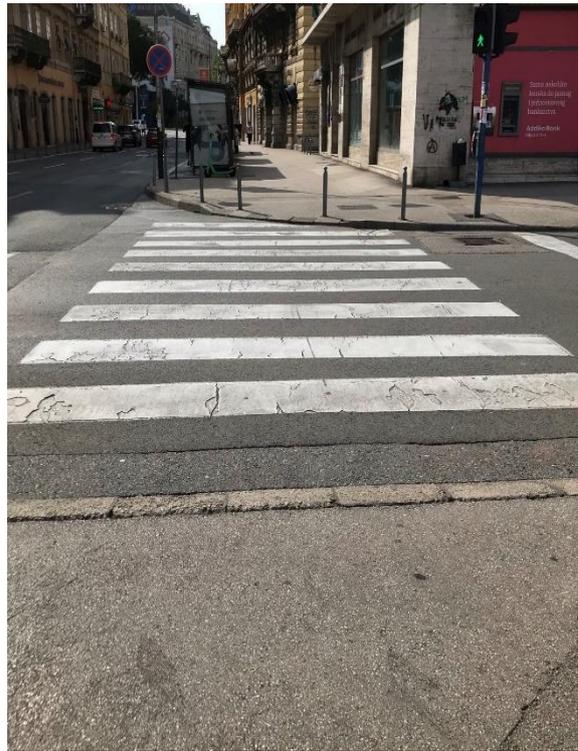
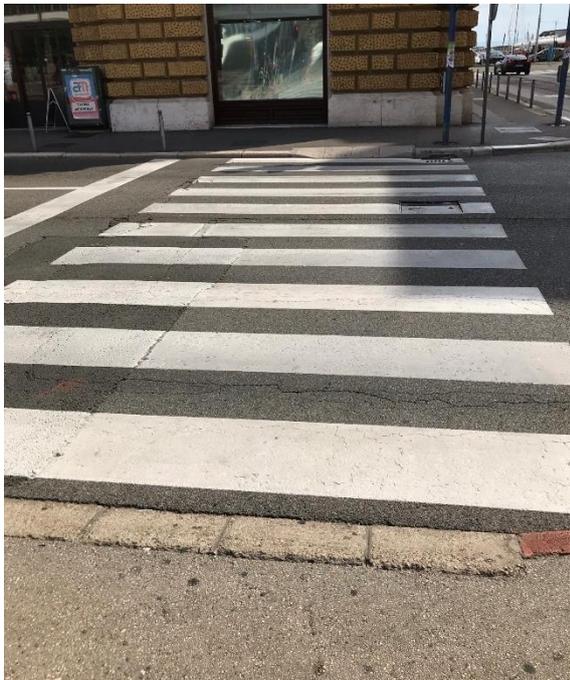
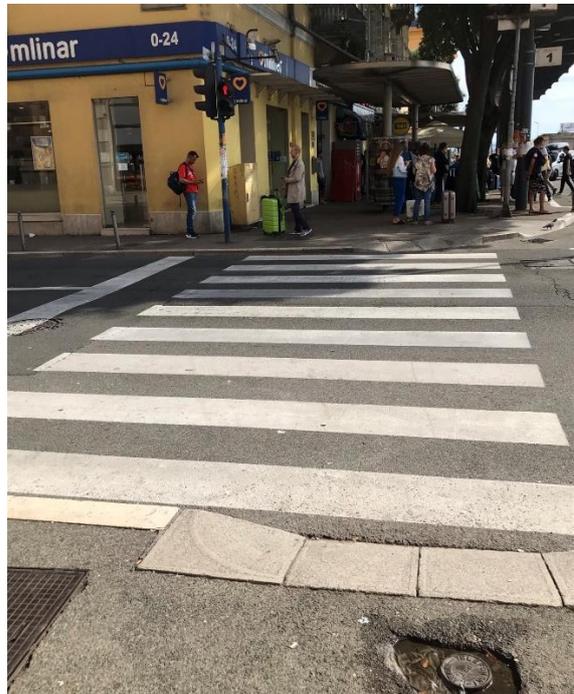
Prva dva pješačka prijelaza na Jadranskom trgu povezana su pješačkim otokom koji ne sadrži niti jednu komponentu prilagođenog pješačkog otoka, a pješački prijelazi ne sadrže taktilno polje upozorenja te su označeni kao neprilagođeni. Treći pješački prijelaz na Jadranskom trgu i pješački prijelaz u Trpimirovoj ulici nalaze se unutar raskrižja te ne sadrže taktilno polje upozorenja i označeni su kao djelomično prilagođeni.

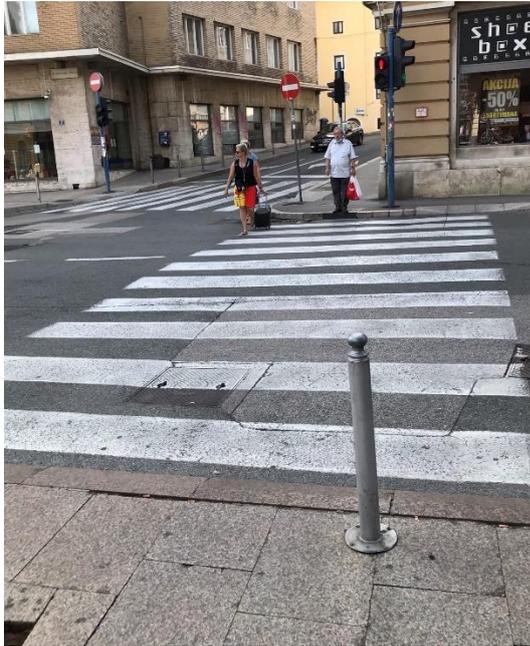
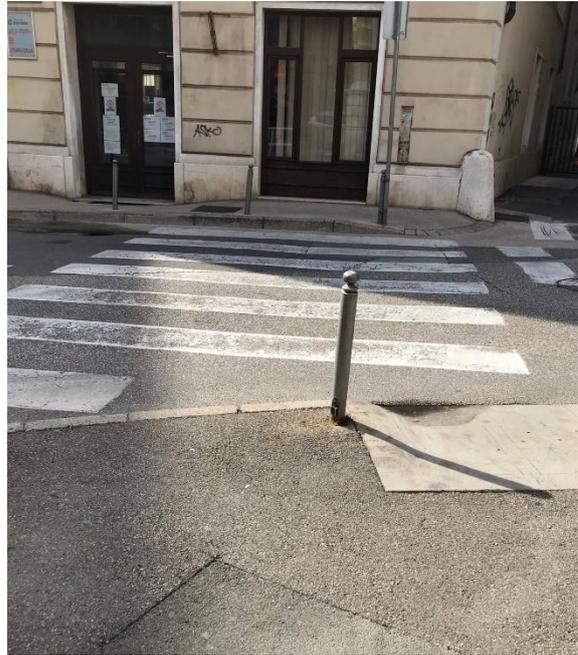
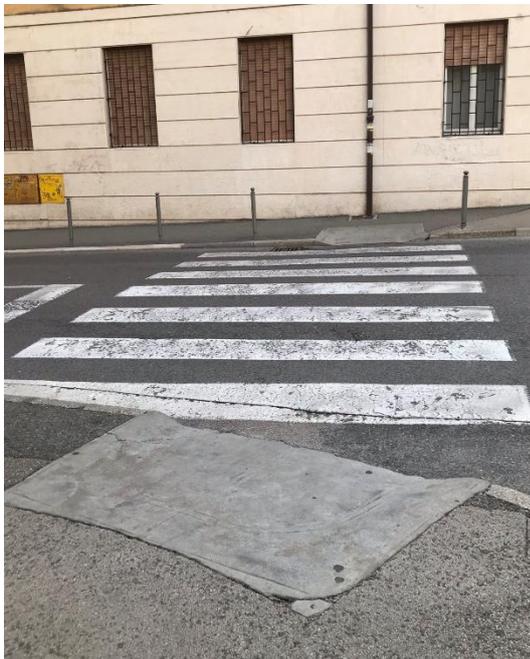
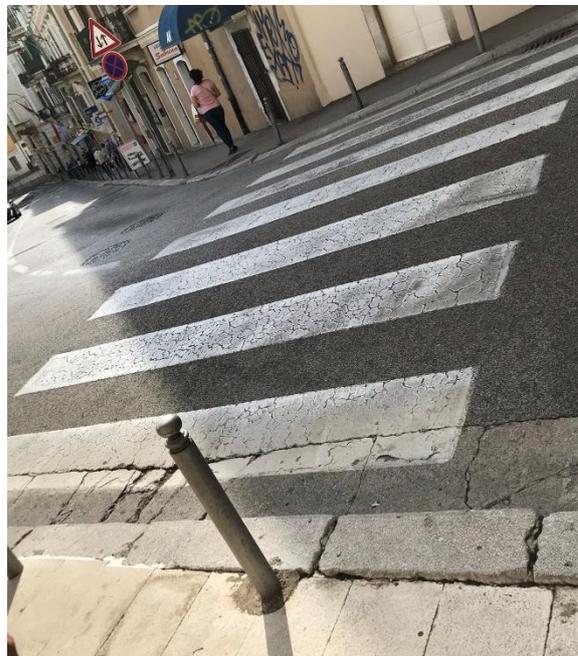
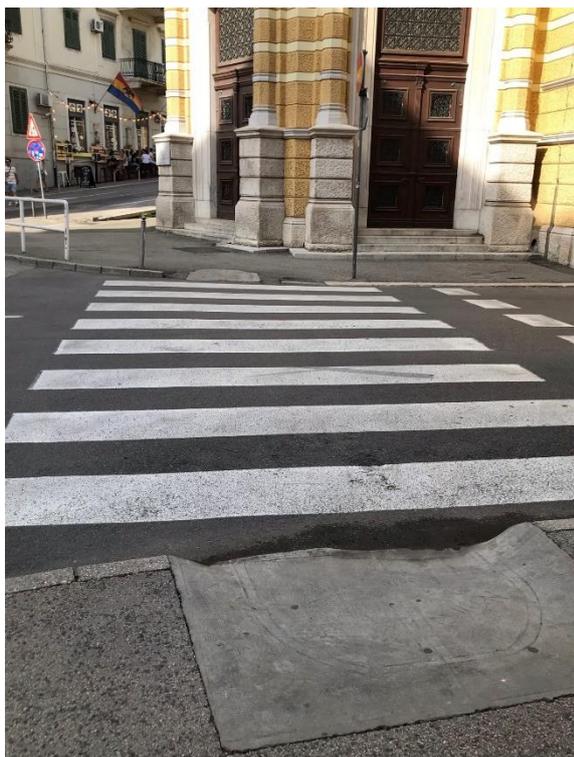
Prvi pješački prijelaz u Ulici Erazma Barčića i prijelaz u Ulici Dolac nalaze se izvan raskrižja te su djelomično prilagođeni, sadrže ukošenje kolnika ali ne sadrže taktilno polje upozorenja. Ostala tri pješačka prijelaza u Ulici Erazma Barčića označena su kao neprilagođena zato što je širina ukošenja manja od minimalne na drugom i trećem prijelazu, a četvrti ne sadrži ukošenje te je visina nogostupa veća od dopuštene.

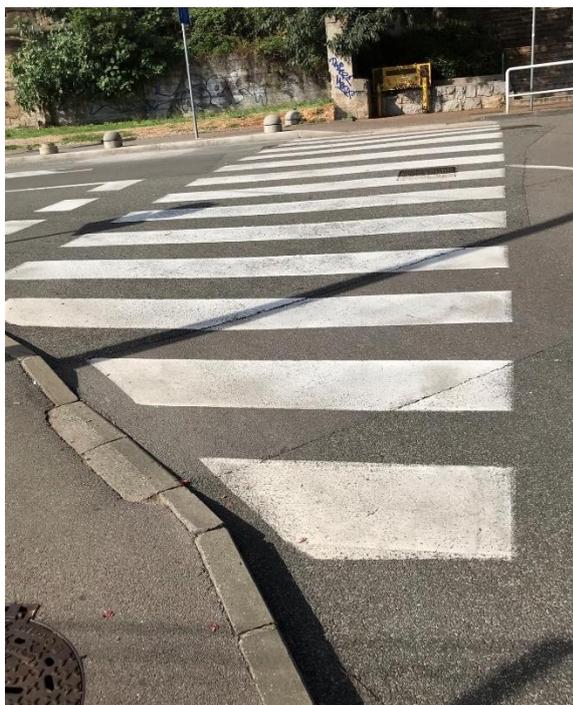
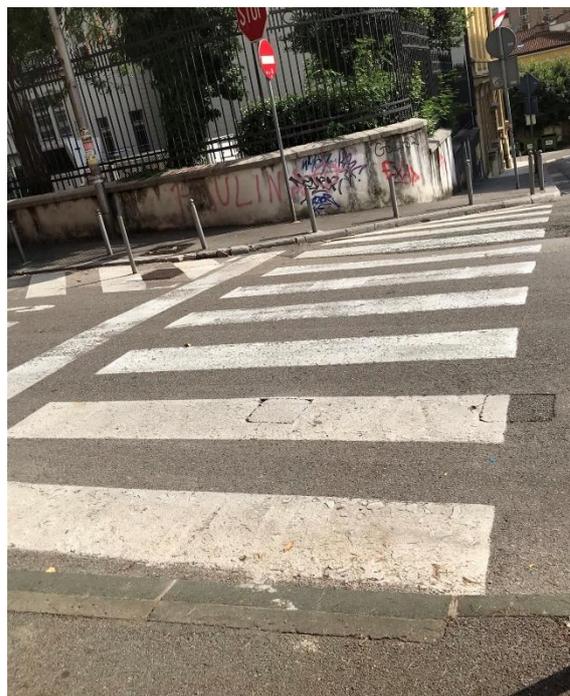
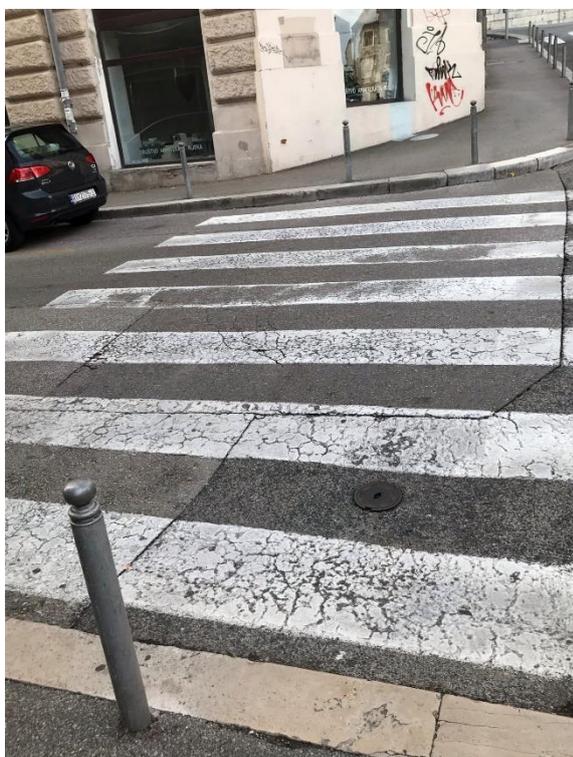
Pješački prijelaz u Ulici Ivana Pavla II. označen je kao neprilagođen zbog nedovoljne širine ukošenja kolnika. Pješački prijelazi u Ulici Ivana Dežmana također su neprilagođeni zbog nedostatka ukošenja kolnika te visine kolnika veće od 3 cm.

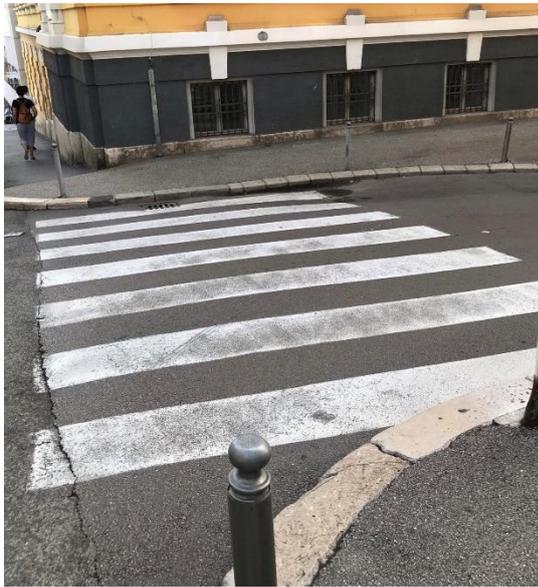
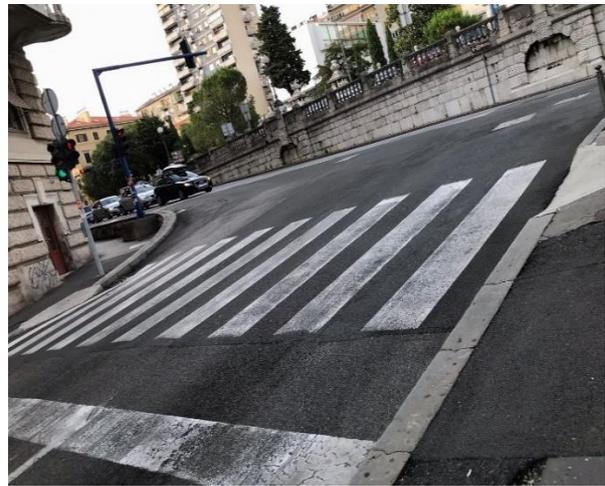
Pješački prijelaz u Ulici Frana Kurelca označen je kao neprilagođen zbog nedostatka ukošenja kolnika te prevelike visine trotoara. U Ulici Frana Supile pješački prijelaz je djelomično prilagođen, sadrži pravilno ukošenje, ali ne sadrži taktilno polje upozorenja čepaste strukture kakvo treba sadržavati prijelaz unutar raskrižja.

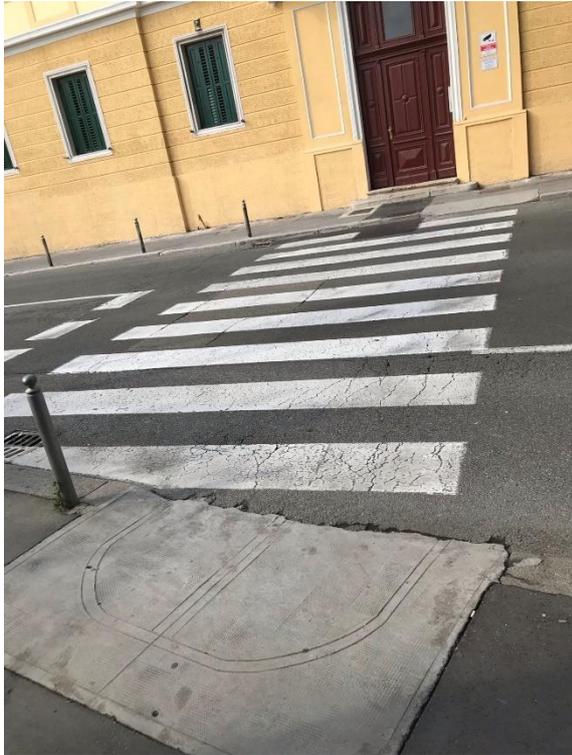
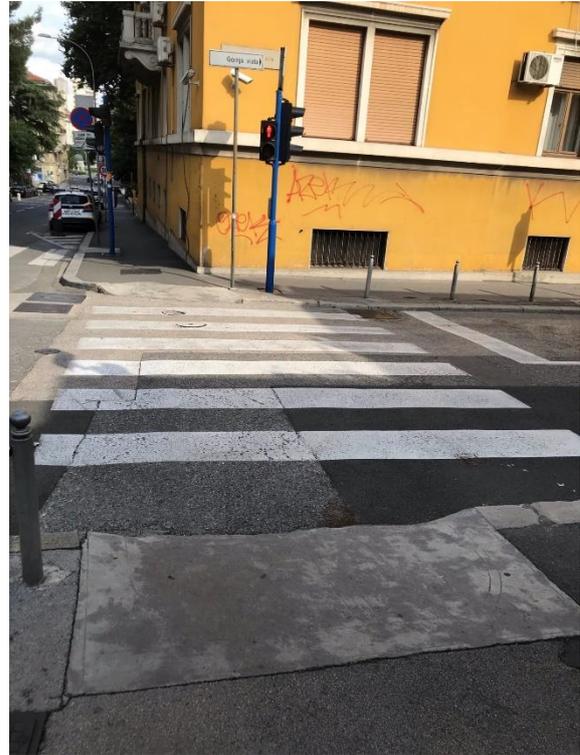
Pješački prijelaz u Ulici Pomerio označen je kao neprilagođen zato što se prijelaz nalazi izvan raskrižja, a ne sadrži taktilnu crtu vođenja ni taktilno polje upozorenja. U Ulici Gornja vrata pješački prijelaz je djelomično prilagođen zato što sadrži ukošenje kolnika, ali na njemu nema taktilnog polja upozorenja.

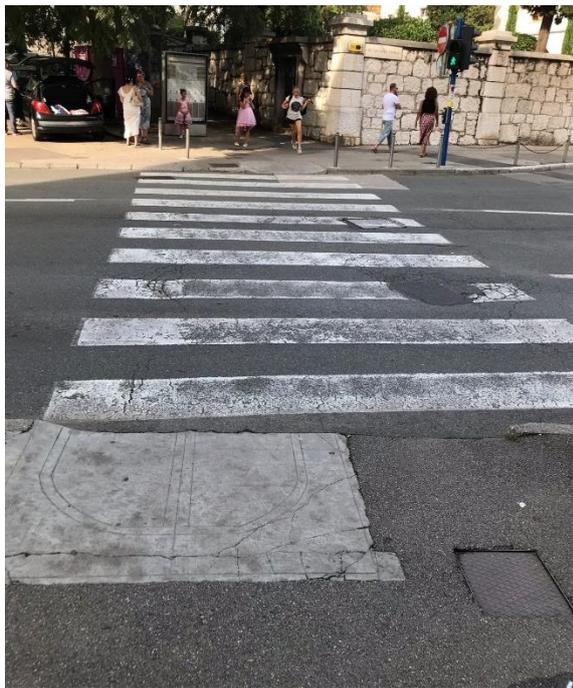
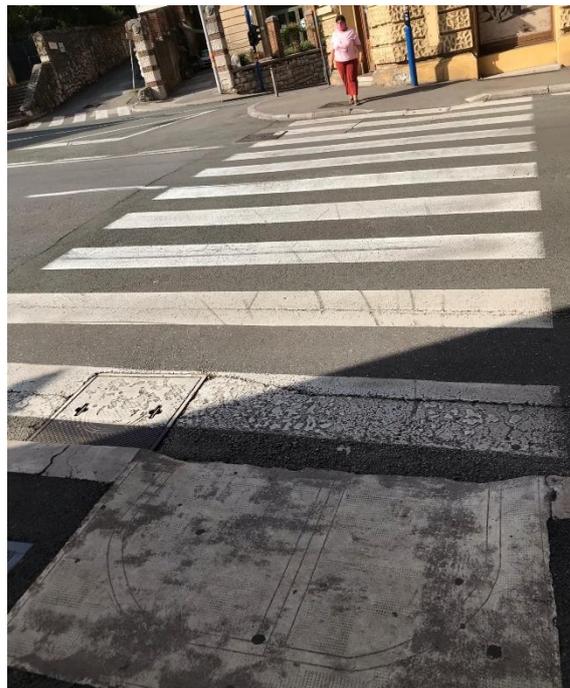
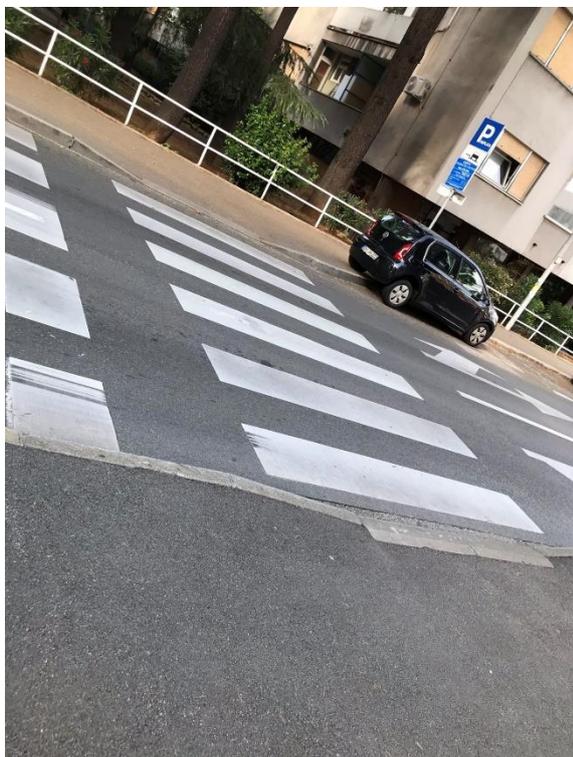
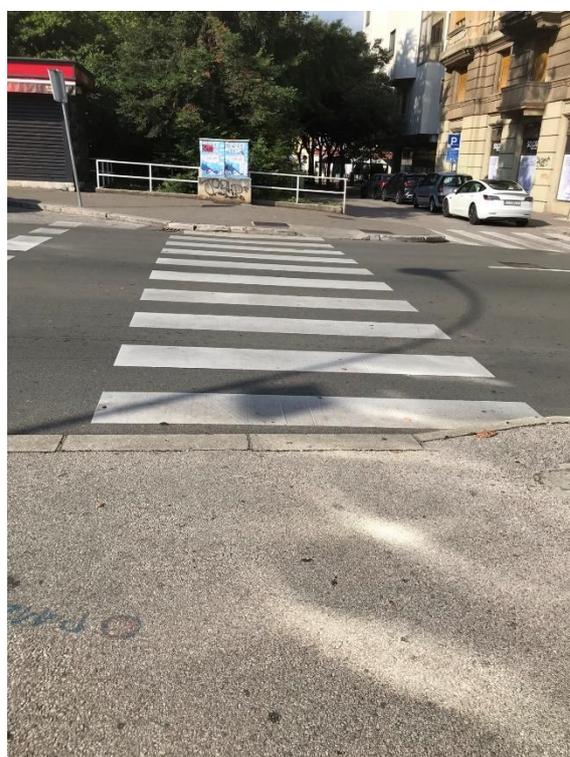
Prvi, drugi i četvrti pješački prijelaz u Ulici Žrtava Fašizma nalaze se unutar raskrižja i označeni su kao djelomično prilagođeni zbog nedostatka taktilnog polja upozorenja. Treći se pješački nalazi izvan raskrižja i ne sadrži taktilnu crtu vođenja ni taktilno polje upozorenja te je označen kao neprilagođen.

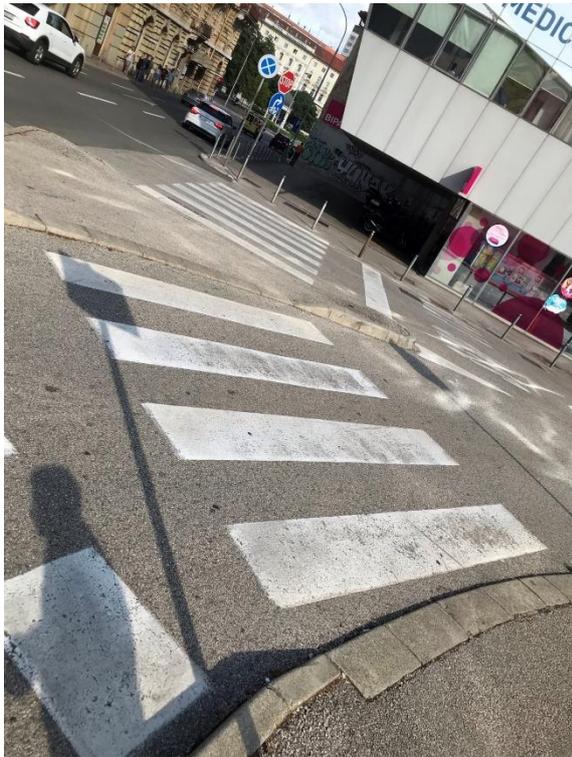
*Slika: Agatićeva ulica pješački prijelaz i otok
(osobna arhiva)*

Pješački otok koji povezuje dva pješačka prijelaza u Agatićevoj ulici ne sadrži komponente pješačkog otoka prilagođenog za osobe s invaliditetom te su otok i pješački prijelazi označeni kao neprilagođeni.

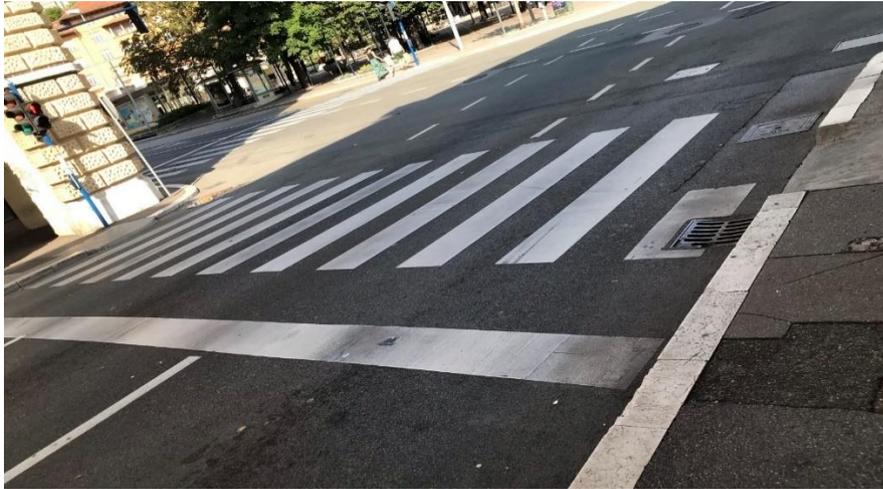
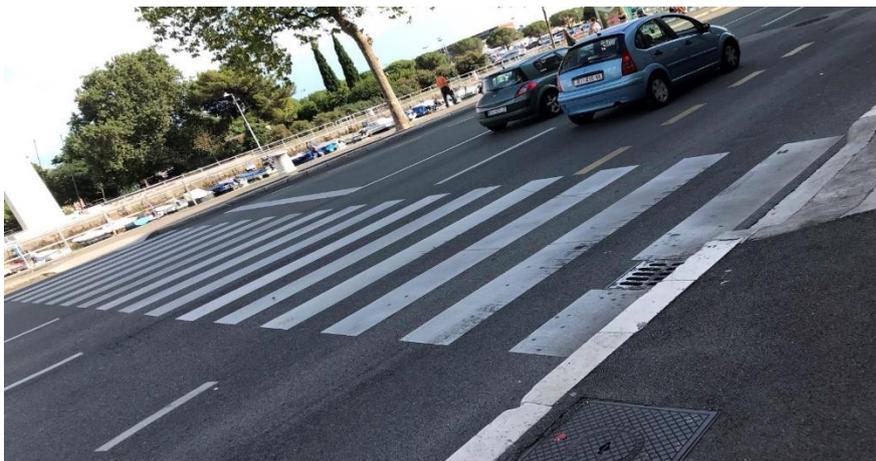
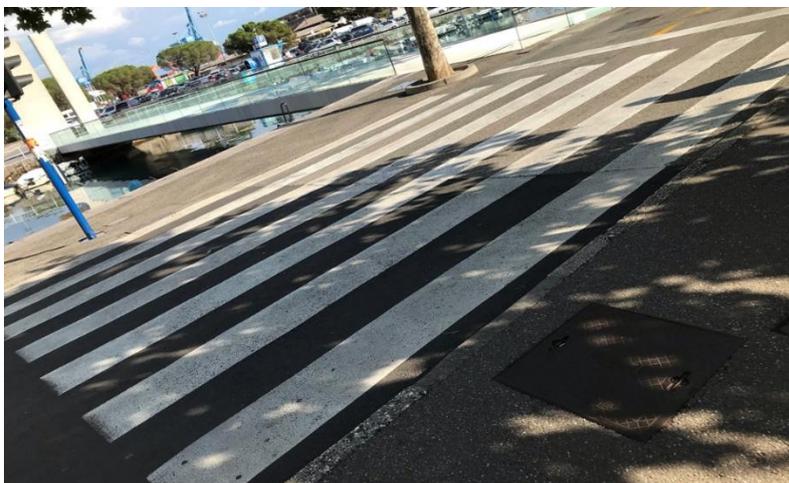
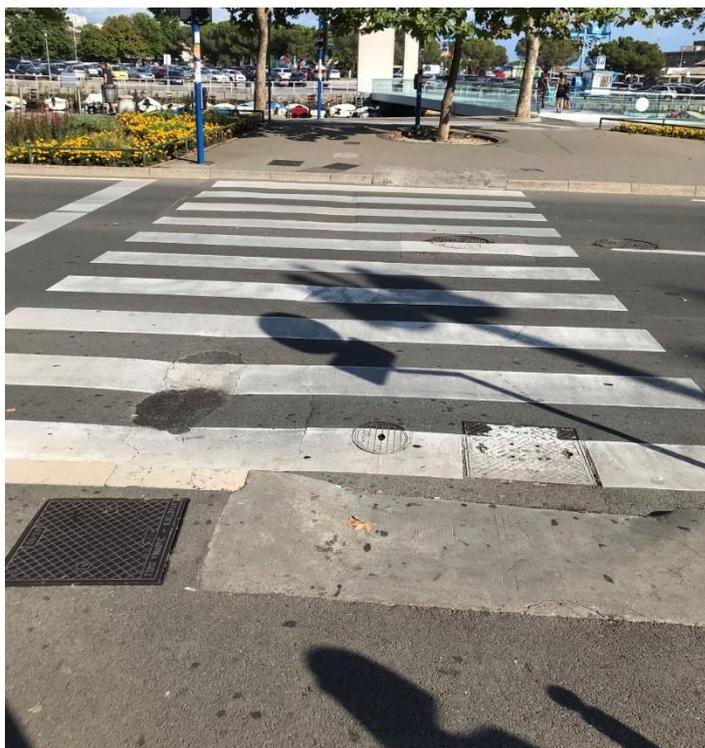
Prva dva pješačka prijelaza ulice Fiumare nalaze se unutar raskrižja i sadrže propisano ukošenje kolnika bez taktalnog polje upozorenja čepaste strukture te su označeni kao djelomično prilagođeni. Ostala dva pješačka prijelaza nalaze se izvan raskrižja i označeni su kao neprilagođeni zbog nedostatka taktilne crte vođenja i taktalnog polja upozorenja.
