ARHITEKTONSKE BARIJERE U GRADU RIJECI 2021. GODINE

Undergraduate thesis / Završni rad

ARCHITECTURAL BARRIERS IN THE CITY OF RIJEKA IN 2021.

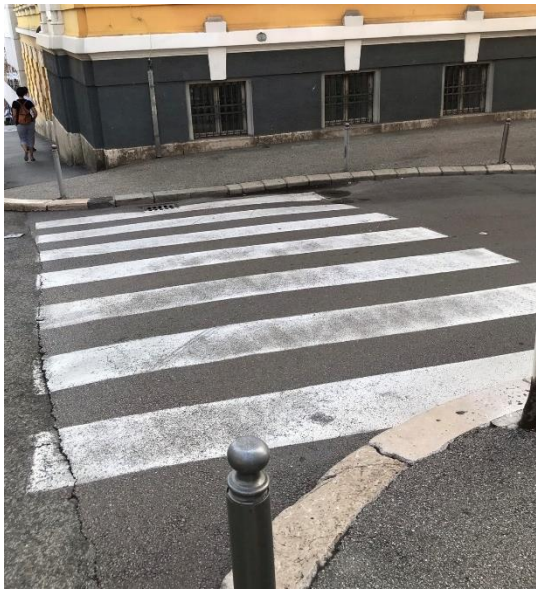
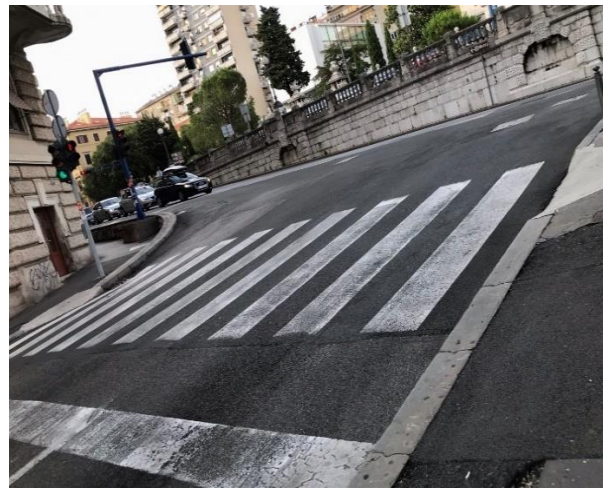
Pješački prijelaz u Ulici Frana Kurelca označen je kao neprilagođen zbog nedostatka ukošenja kolnika te prevelike visine trotoara. U Ulici Frana Supile pješački prijelaz je djelomično prilagođen, sadrži pravilno ukošenje, ali ne sadrži taktilno polje upozorenja čepaste strukture kakvo treba sadržavati prijelaz unutar raskrižja.
