Undergraduate thesis / Završni rad

Elena Krištofić
ARHITEKTONSKE BARIJERE U GRADU RIJECI 2021. GODINE
Završni rad

ARCHITECTURAL BARRIERS IN THE CITY OF RIJEKA IN 2021.

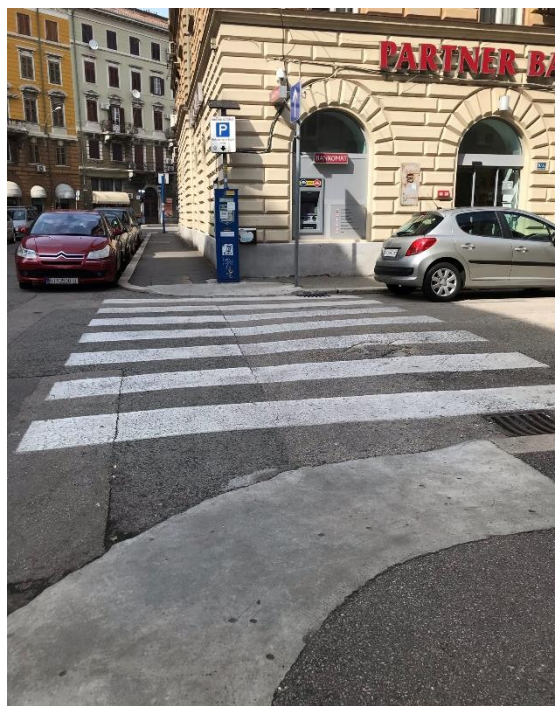
Pješački prijelazi u Ulici Matije Gupca nalaze se unutar raskrižja i sadrže ukošenje kolnika, no ne sadrže taktilno polje upozorenja čepaste strukture što ih čini djelomično prilagođenima.

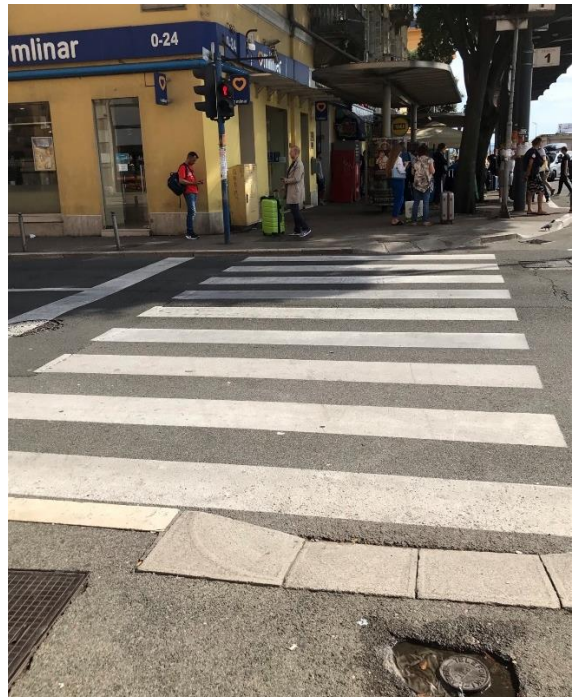
Prva dva pješačka prijelaza na Jadranskom trgu povezana su pješačkim otokom koji ne sadrži niti jednu komponentu prilagođenog pješačkog otoka, a pješački prijelazi ne sadrže taktilno polje upozorenja te su označeni kao neprilagođeni. Treći pješački prijelaz na Jadranskom trgu i pješački prijelaz u Trpimirovoj ulici nalaze se unutar raskrižja te ne sadrže taktilno polje upozorenja i označeni su kao djelomično prilagođeni.

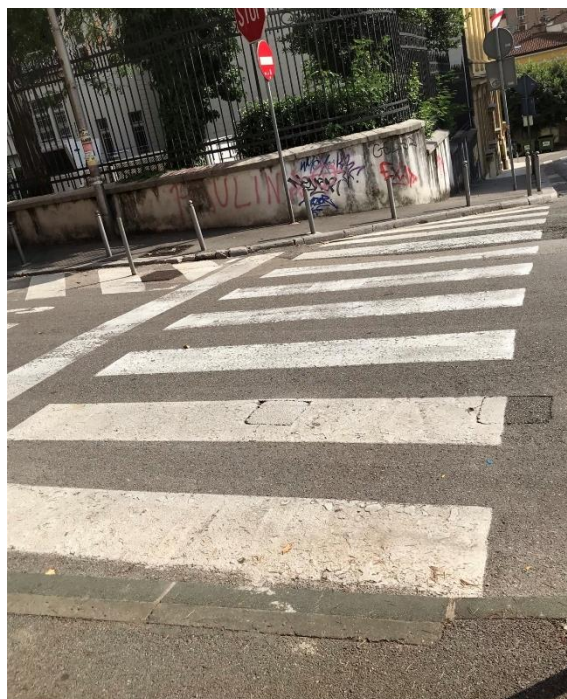
Pješački prijelaz u Ulici Ivana Pavla II. označen je kao neprilagođen zbog nedovoljne širine ukošenja kolnika. Pješački prijelazi u Ulici Ivana Dežmana također su neprilagođeni zbog nedostatka ukošenja kolnika te visine kolnika veće od 3 cm.
