# ARHITEKTONSKE BARIJERE U GRADU RIJECI 2021. GODINE

Elena Krištofić  
ARHITEKTONSKE BARIJERE U GRADU RIJECI 2021. GODINE  
Završni rad

ARCHITECTURAL BARRIERS IN THE CITY OF RIJEKA IN 2021.

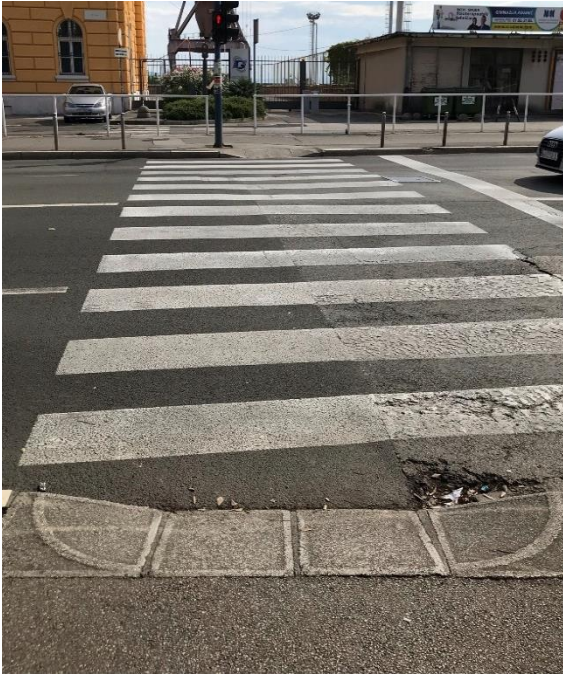
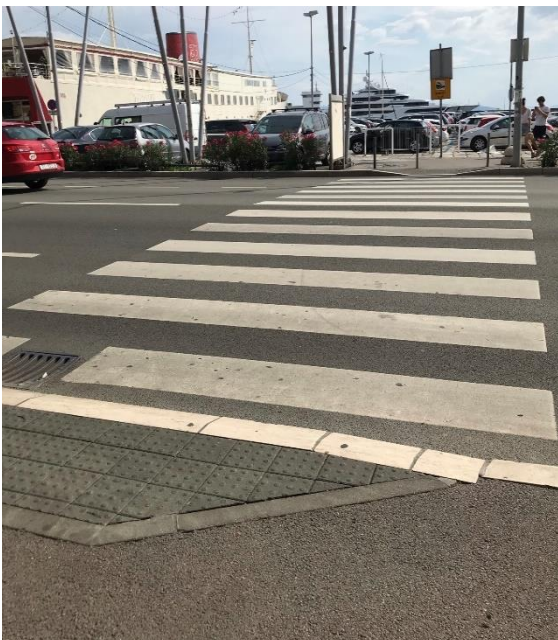
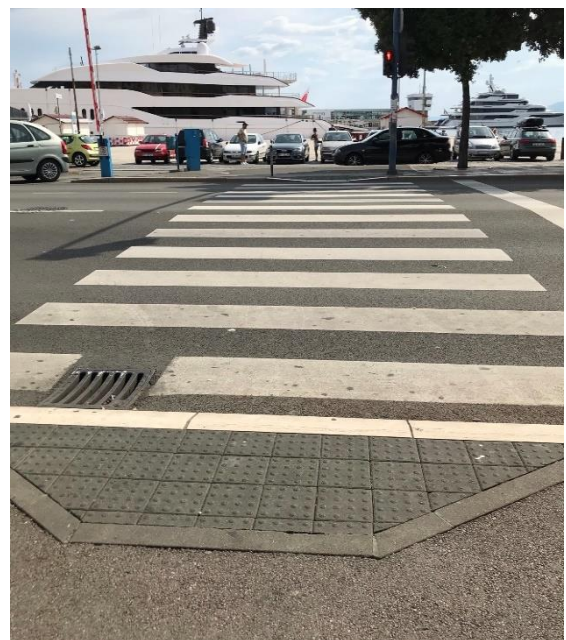
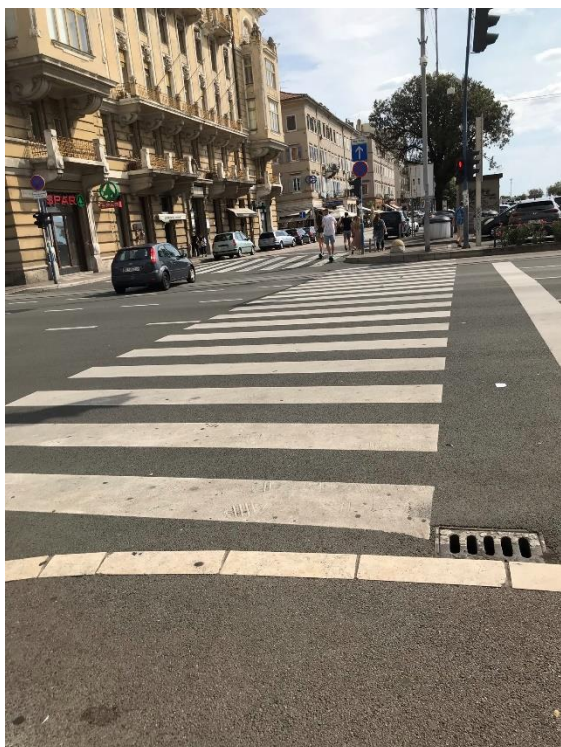
Prvi pješački prijelaz u Ulici Riva označen je kao djelomično prilagođen zato što na ukošenom rubnjaku ne sadrži taktilno polje čepaste strukture. Drugi pješački prijelaz sadrži sve komponente koje treba imati pješački prijelaz unutar raskrižja. Treći i četvrti pješački prijelaz nalaze se izvan raskrižja te kao takvi trebaju sadržavati taktilnu crtu vođenja, koja nije postavljena te su zato označeni kao djelomično prilagođeni. Posljednji pješački prijelaz u Ulici Riva ne sadrži nijednu komponentu pješačkog prijelaza prilagođenog za osobe s invaliditetom.

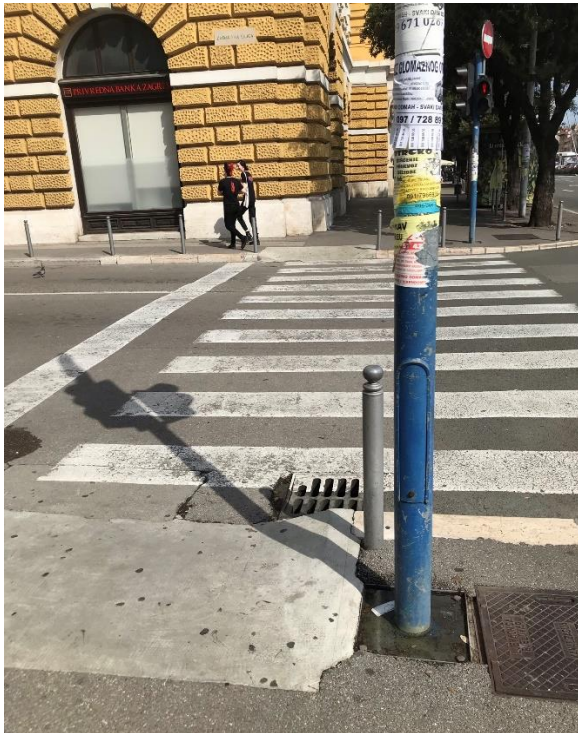
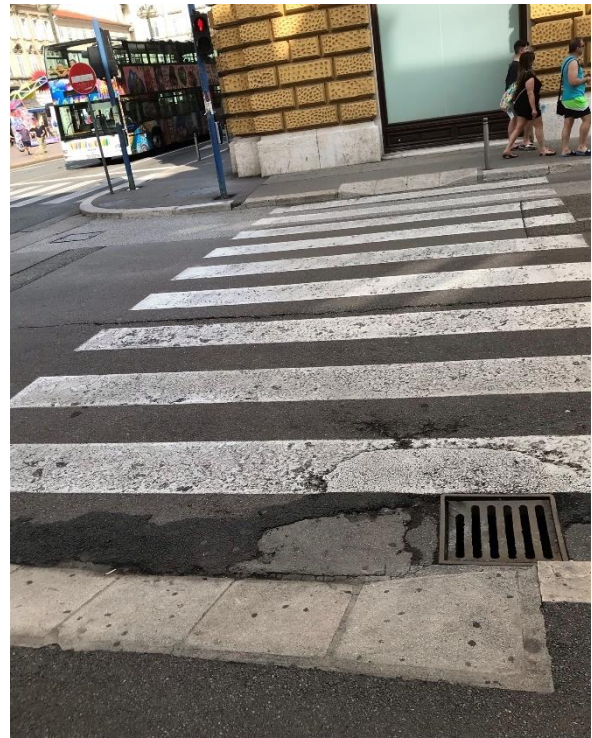
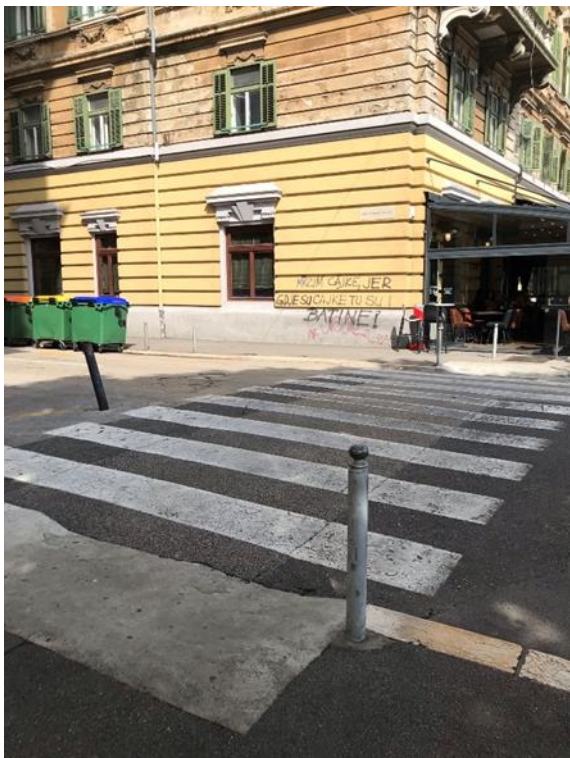
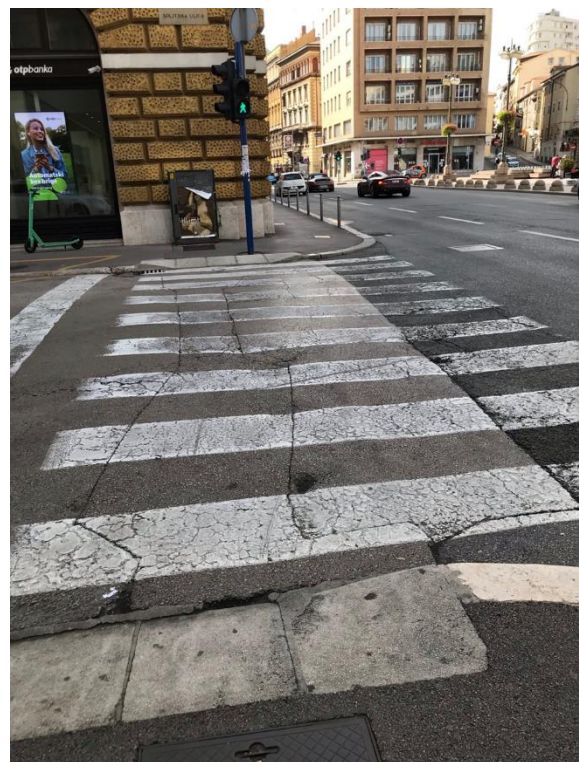
Pješački prijelazi u Zadarskoj i Splitskoj ulici nalaze se unutar raskrižja te su djelomično prilagođeni za osobe s invaliditetom i osobe smanjene pokretljivosti. Imaju ukošenje kolnika, ali nemaju taktilno polje upozorenja čepaste strukture.

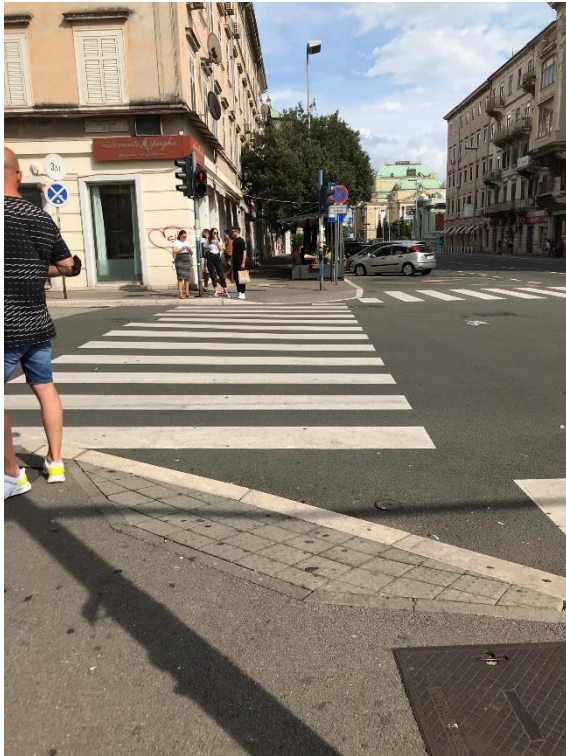
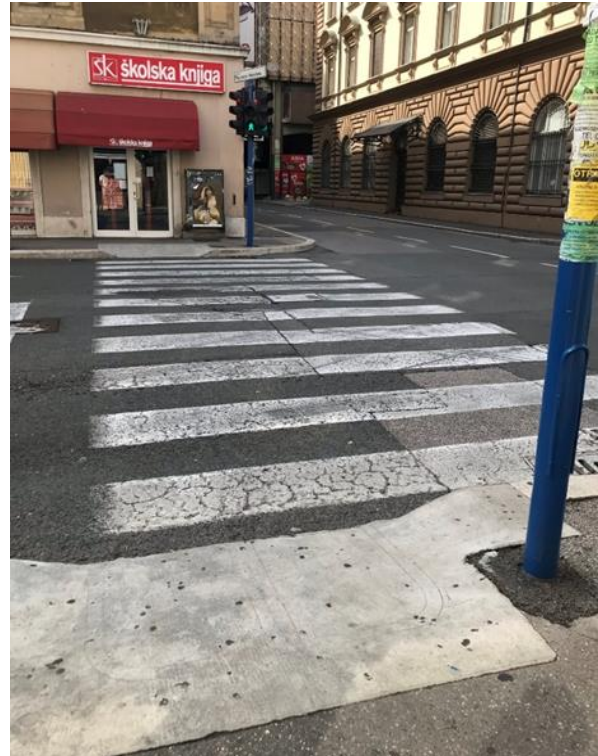
Prvi pješački prijelaz u Ulici Ignacija Henckea prilagođen je za osobe s invaliditetom, dok je drugi djelomično prilagođen jer ne sadrži taktilno polje čepaste strukture. Oba pješačka prijelaza nalaze se unutar raskrižja.

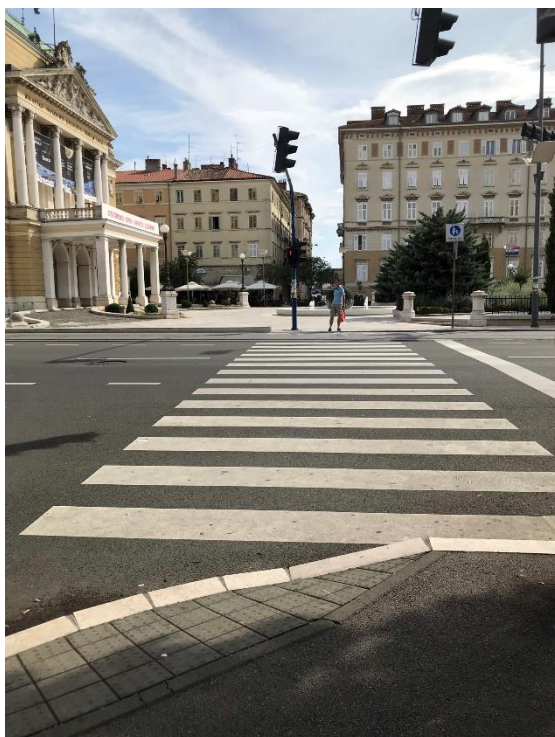
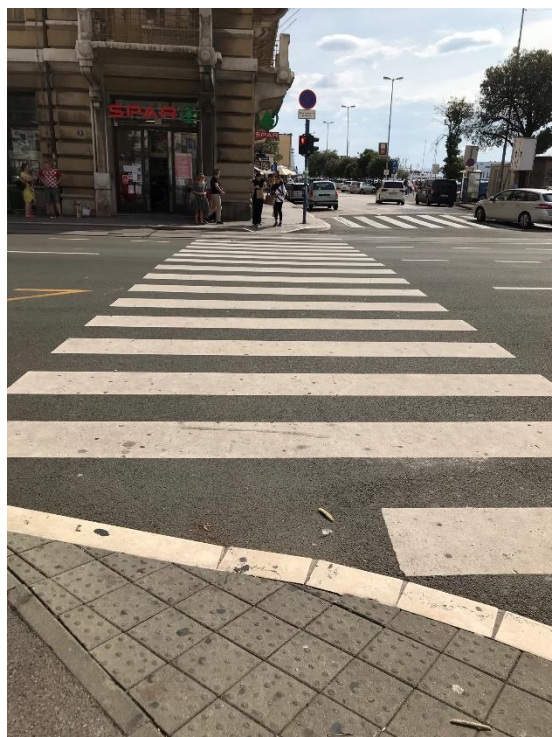
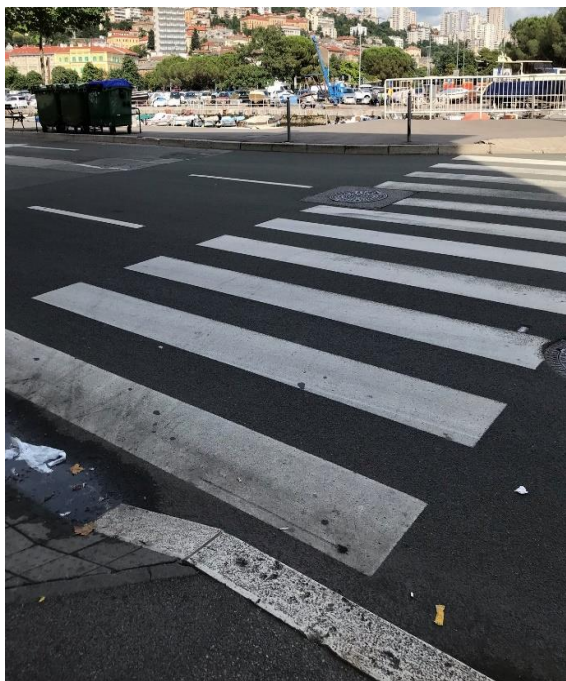
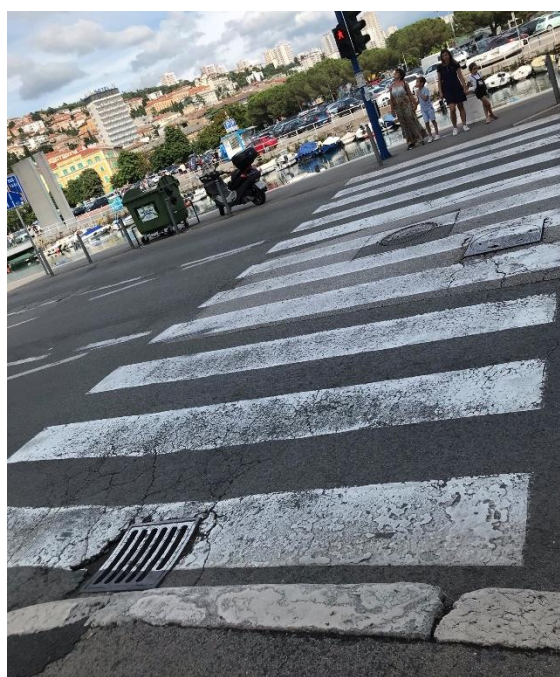
Pješački prijelazi u Ulici Ivana Zajca s jedne strane imaju taktilno polje upozorenja, a s druge strane nemaju te su zato djelomično prilagođeni. Navedeno se odnosi i na prvi pješački prijelaz u Ribarskoj ulici, dok je drugi ne prilagođen i ne sadrži komponente pješačkog prijelaza unutar raskrižja prilagođenog za osobe s invaliditetom.

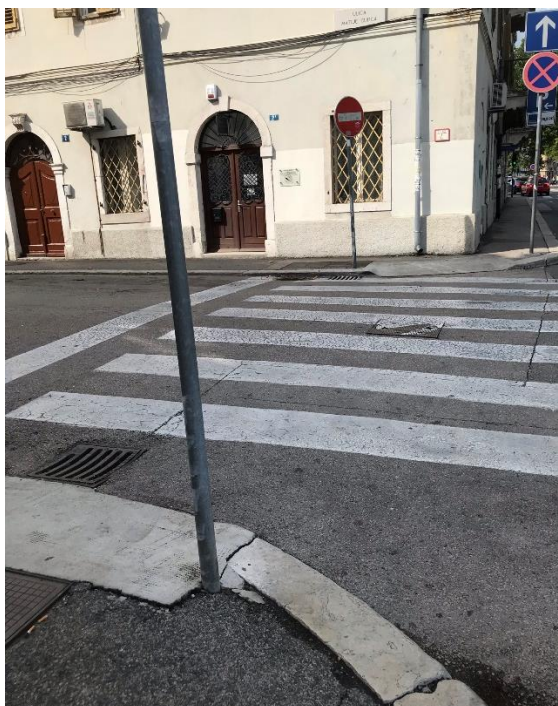
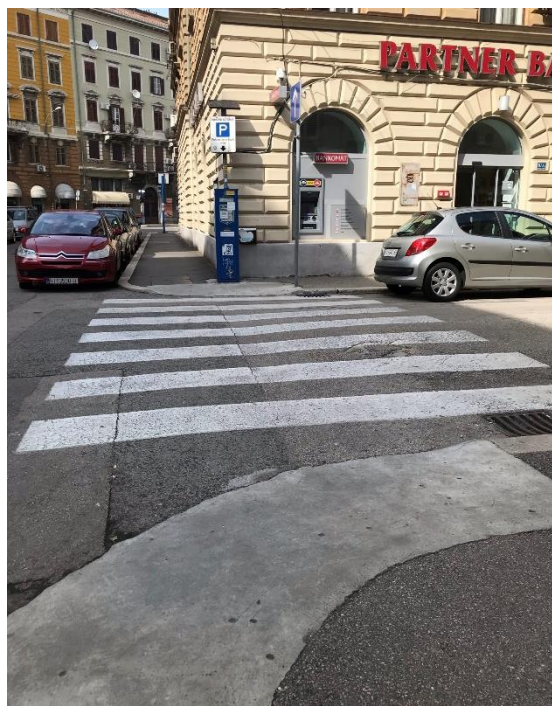
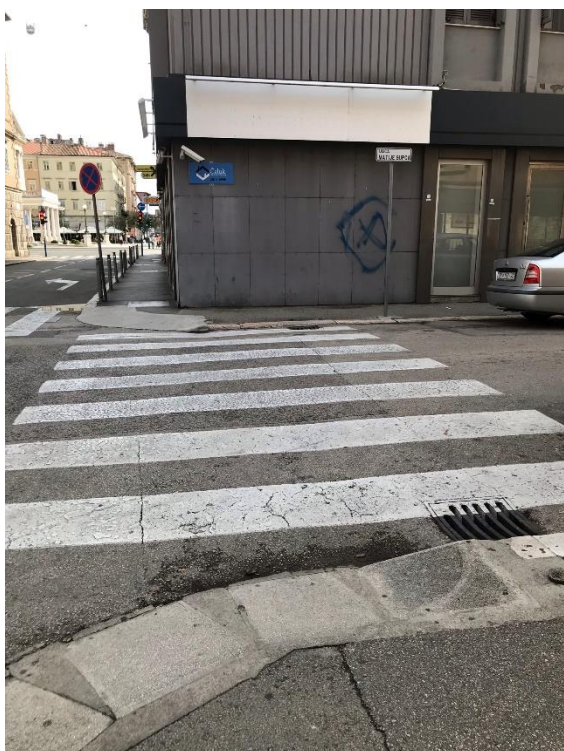
Pješački prijelazi u Ulici Matije Gupca nalaze se unutar raskrižja i sadrže ukošenje kolnika, no ne sadrže taktilno polje upozorenja čepaste strukture što ih čini djelomično prilagođenima.

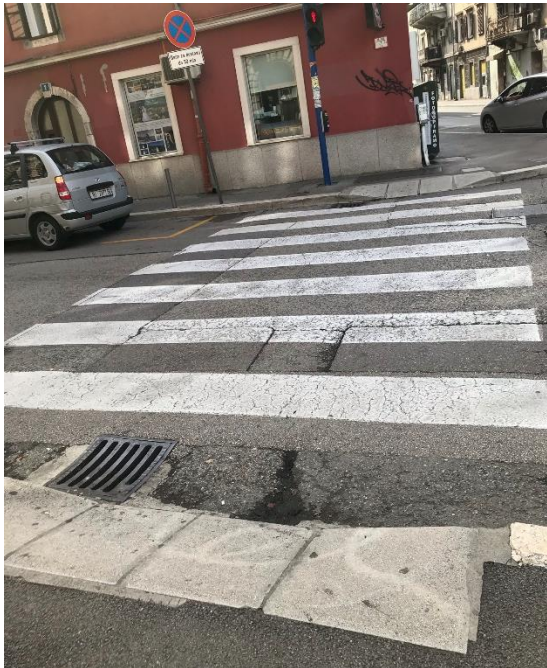
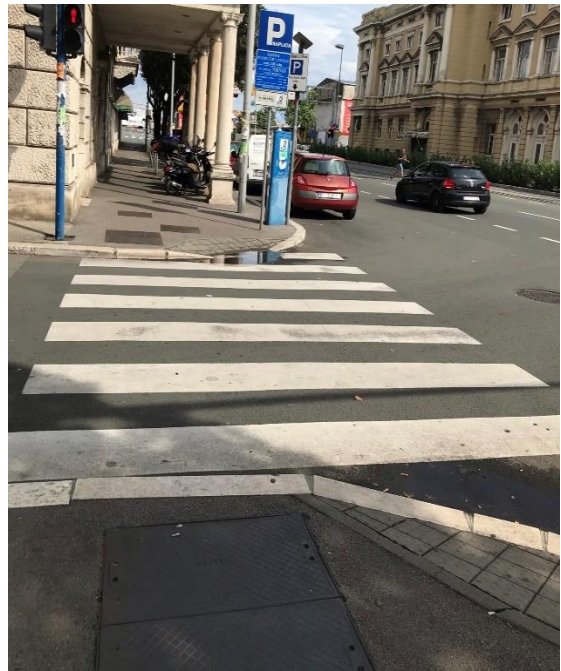
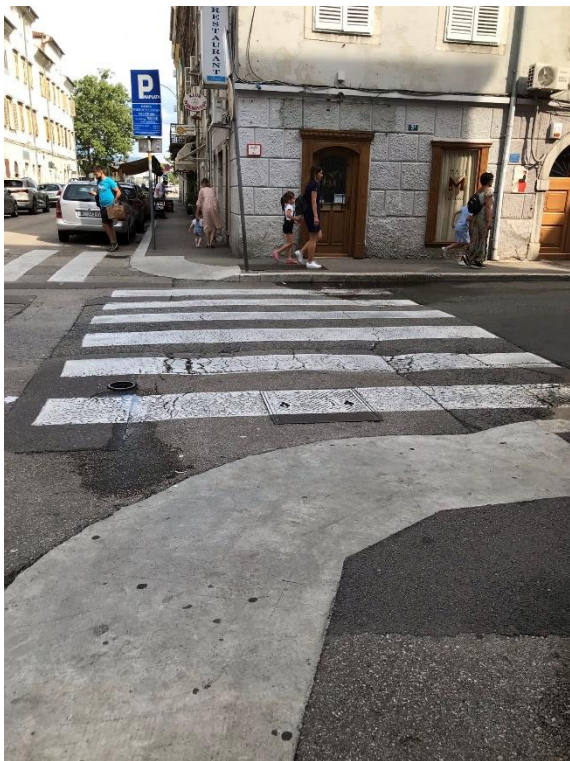
Prvi i treći pješački prijelaz u Veslarskoj ulici označeni su kao djelomično prilagođeni zato što sadrže ukošenje kolnika, no ne sadrže taktilno polje upozorenja. Drugi je pješački prijelaz također označen kao djelomično prilagođen iako sadrži taktilno polje upozorenja, no ukošenje kolnika nije u ravnini s pješačkim prijelazom. Pješački prijelazi nalaze se unutar raskrižja.

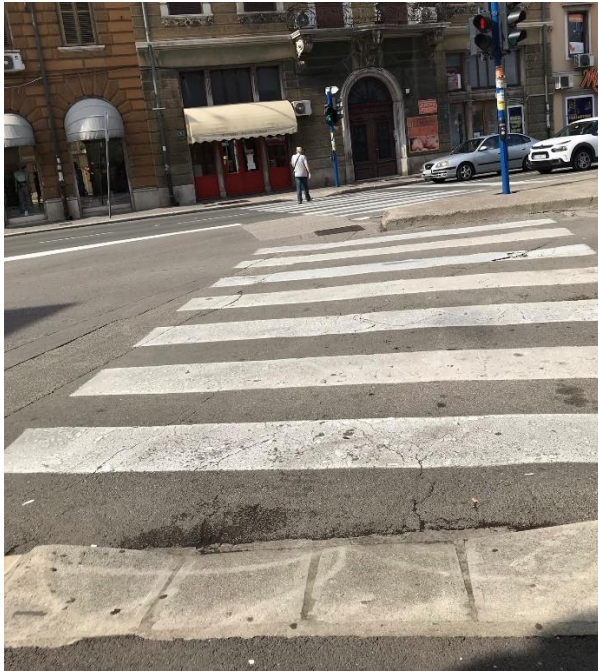
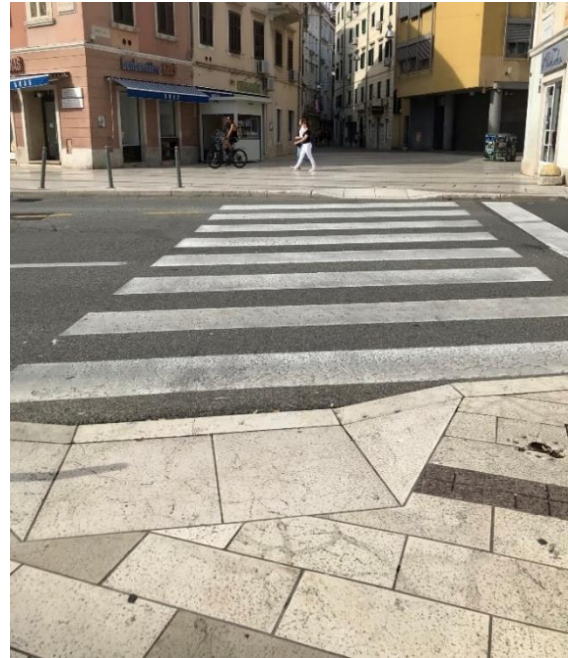
Prvi pješački prijelaz uključuje i pješački otok koji je u potpunosti neprilagođen za osobe s invaliditetom i osobe smanjene pokretljivosti. Dugi pješački prijelaz također je označen kao neprilagođen zato što se nalazi izvan raskrižja, a ne sadrži ni taktilnu crtu vođenja niti taktilno polje upozorenja čepaste strukture.

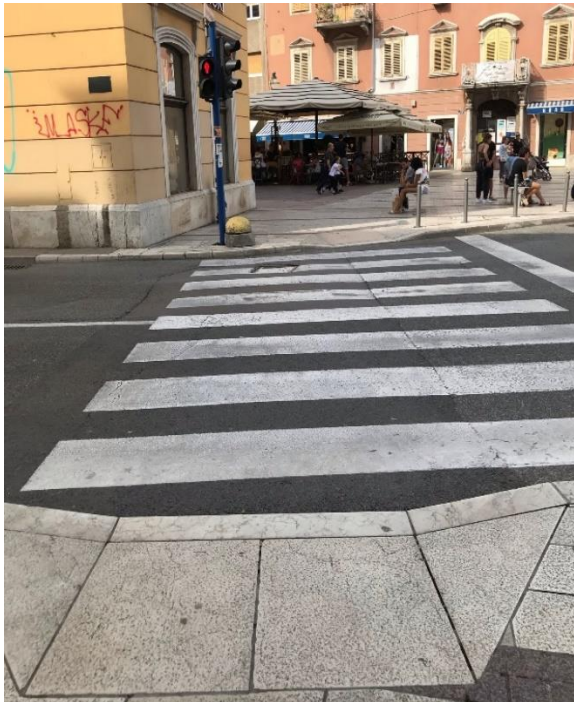
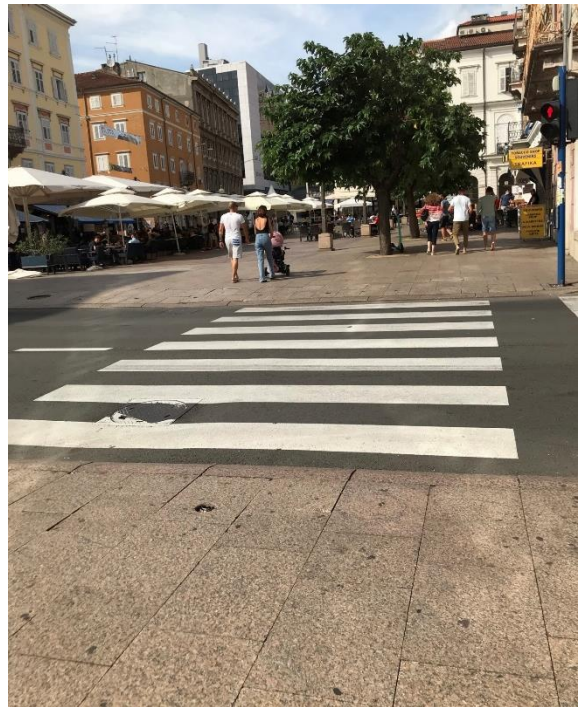
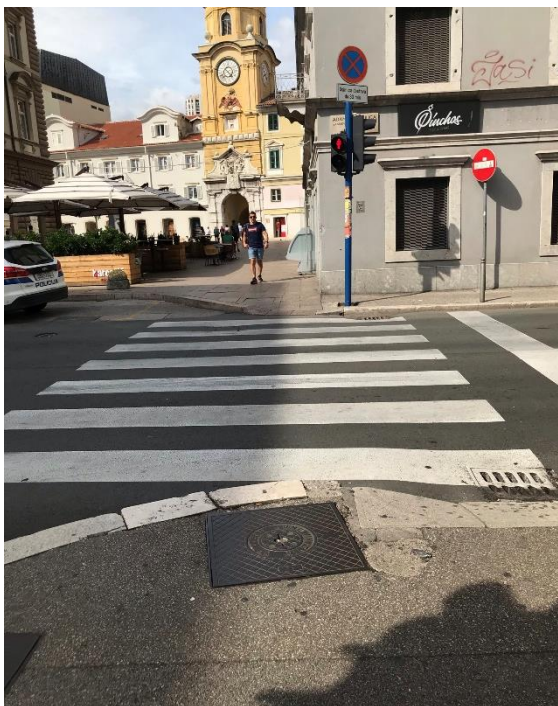
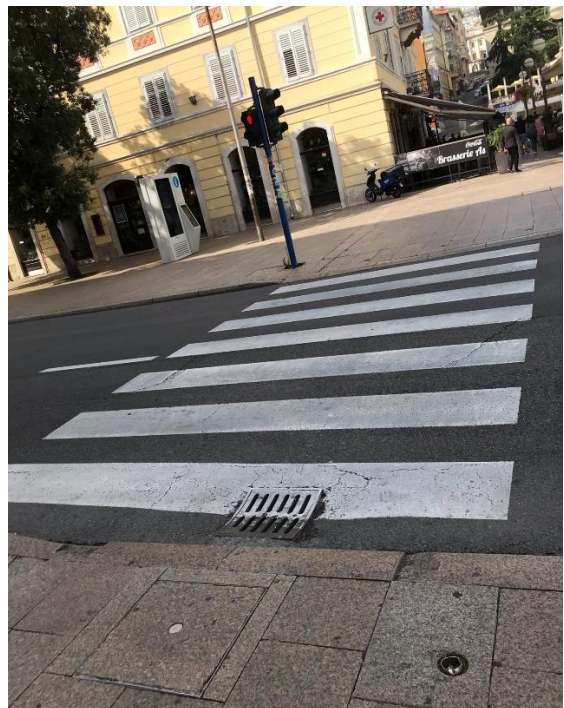
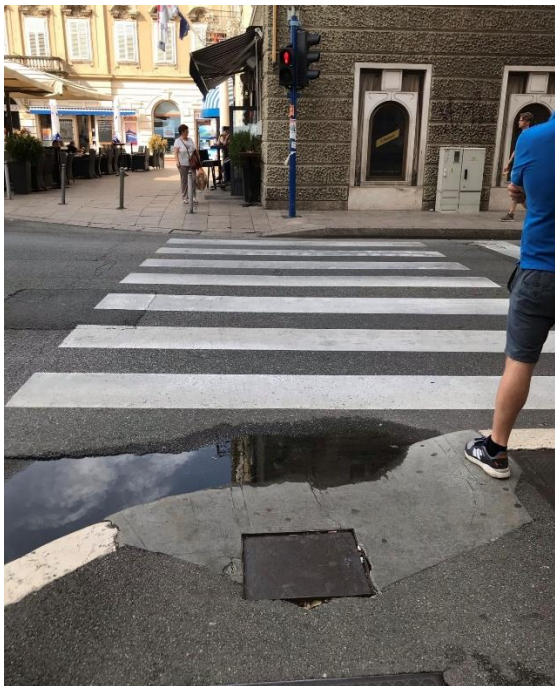
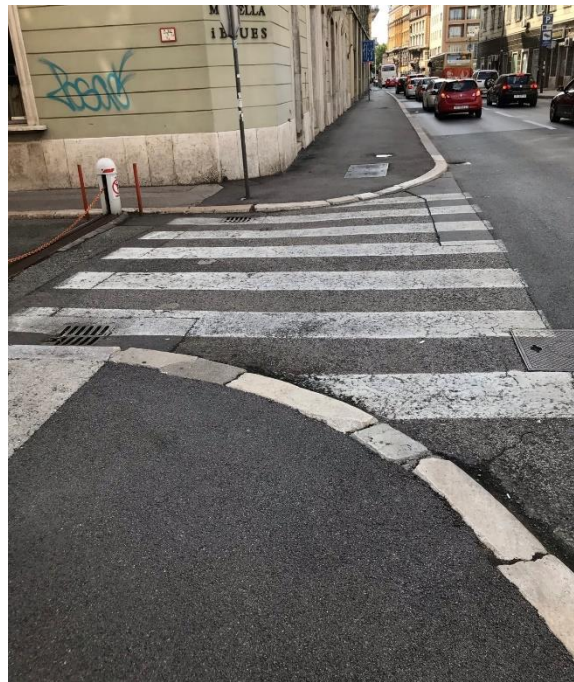
Svi se pješački prijelazi u Adamićevoj ulici nalaze izvan raskrižja te bi po pravilniku trebali biti označeni taktilnom crtom vođenja i taktilnim poljem upozorenja čepaste strukture. Nijedan pješački ne sadrži navedeno te su zato svi označeni kao neprilagođeni. Pješački prijelaz u Zanonovoj ulici označen je kao djelomično prilagođen zato što ne sadrži taktilno polje upozorenja koje treba sadržavati pješački prijelaz s minimalnom visinom nogostupa.

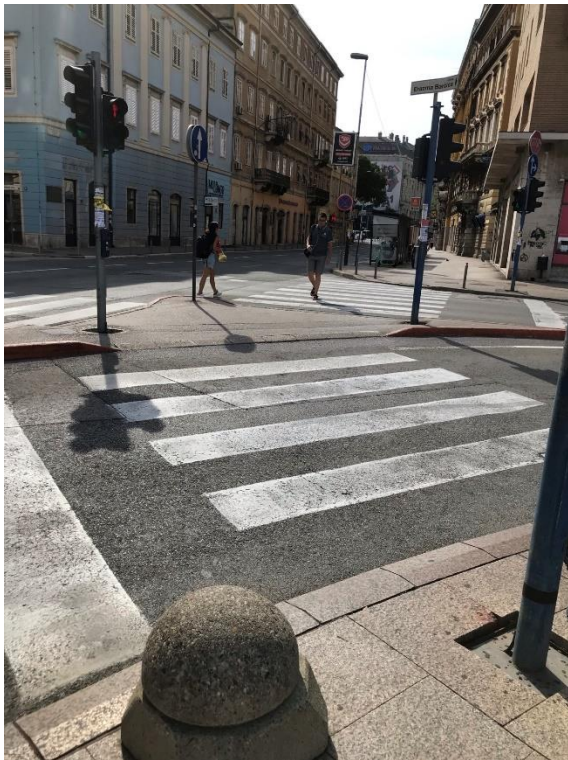
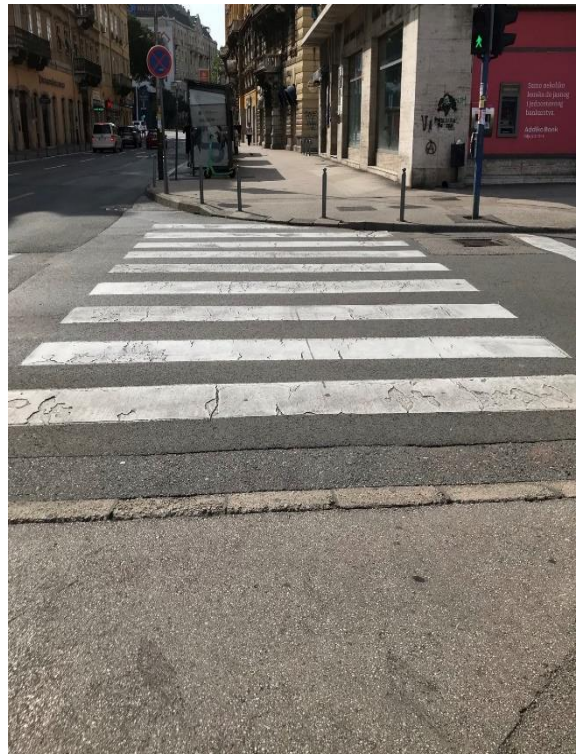
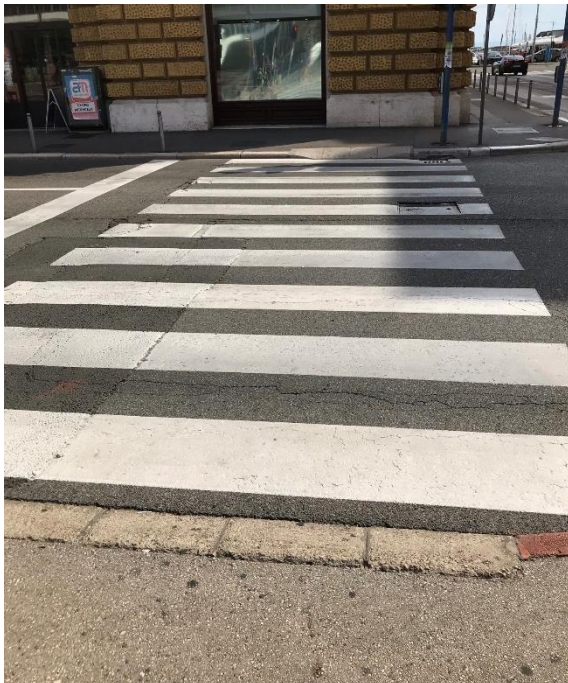
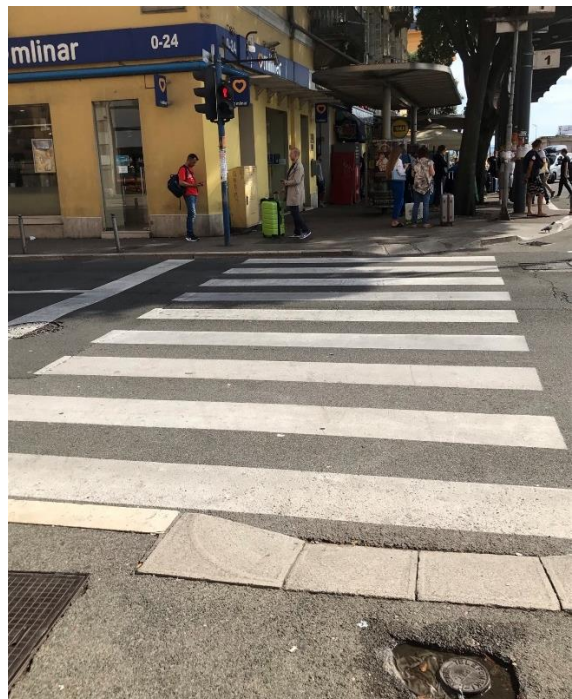
Prva dva pješačka prijelaza na Jadranskom trgu povezana su pješačkim otokom koji ne sadrži niti jednu komponentu prilagođenog pješačkog otoka, a pješački prijelazi ne sadrže taktilno polje upozorenja te su označeni kao neprilagođeni. Treći pješački prijelaz na Jadranskom trgu i pješački prijelaz u Trpimirovoj ulici nalaze se unutar raskrižja te ne sadrže taktilno polje upozorenja i označeni su kao djelomično prilagođeni.

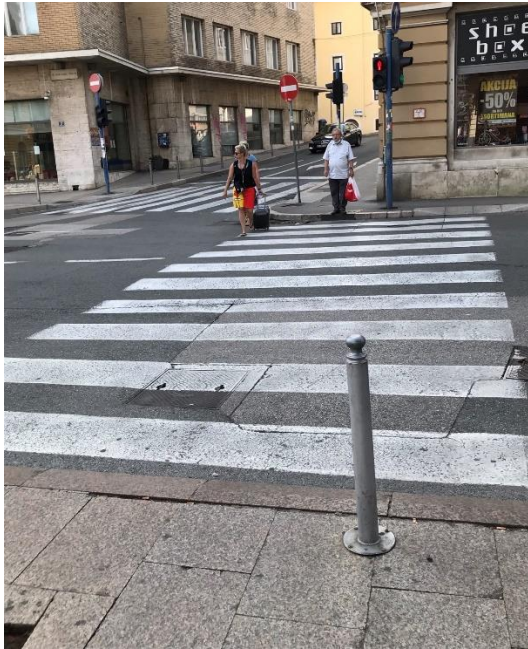
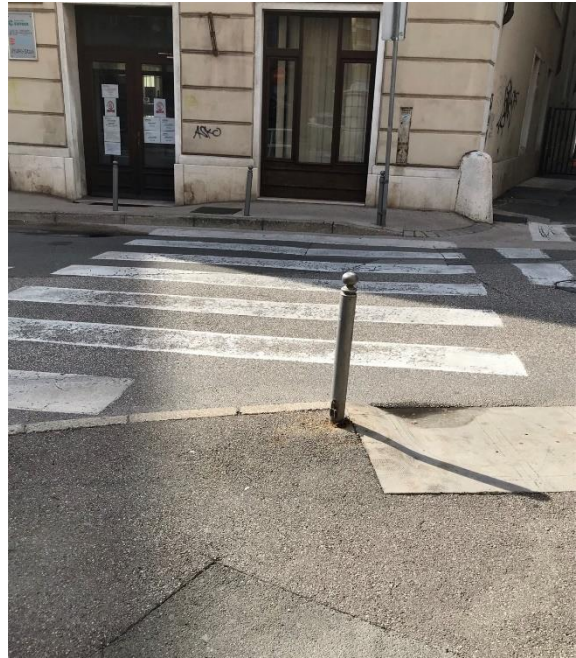
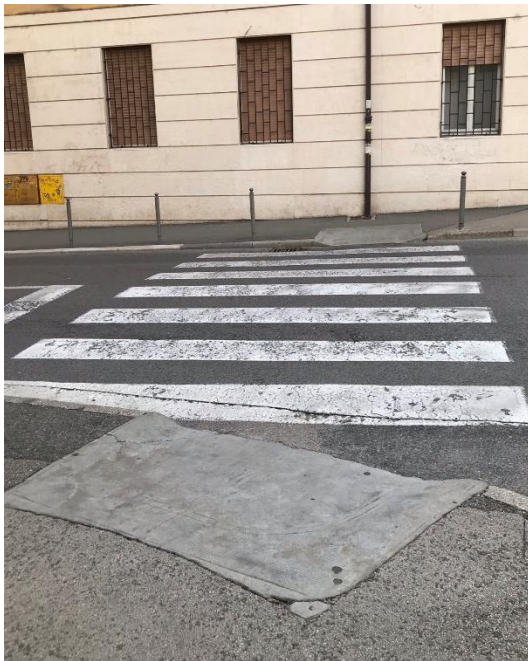
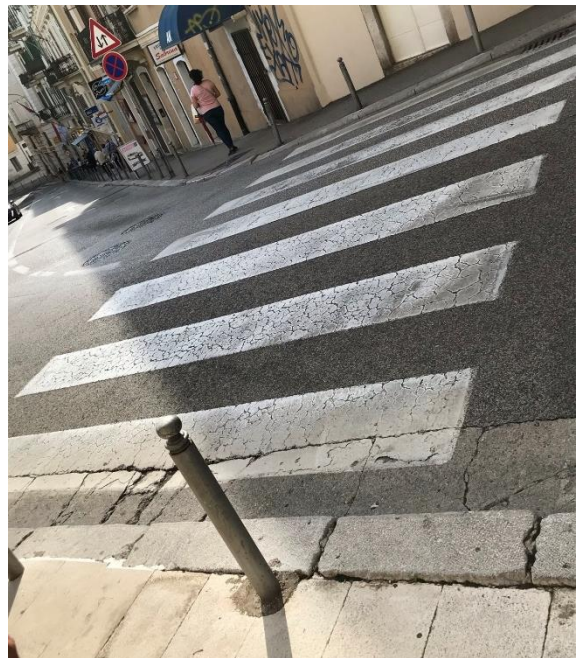
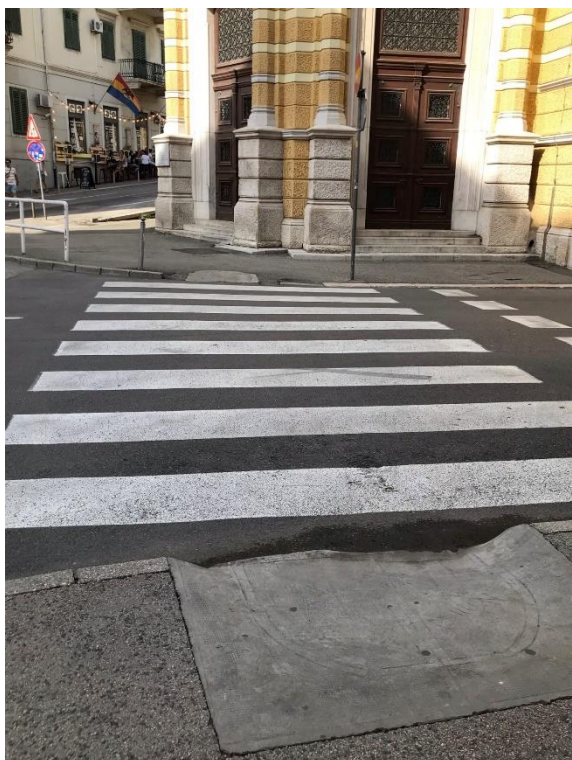
Prvi pješački prijelaz u Ulici Erazma Barčića i prijelaz u Ulici Dolac nalaze se izvan raskrižja te su djelomično prilagođeni, sadrže ukošenje kolnika ali ne sadrže taktilno polje upozorenja. Ostala tri pješačka prijelaza u Ulici Erazma Barčića označena su kao neprilagođena zato što je širina ukošenja manja od minimalne na drugom i trećem prijelazu, a četvrti ne sadrži ukošenje te je visina nogostupa veća od dopuštene.

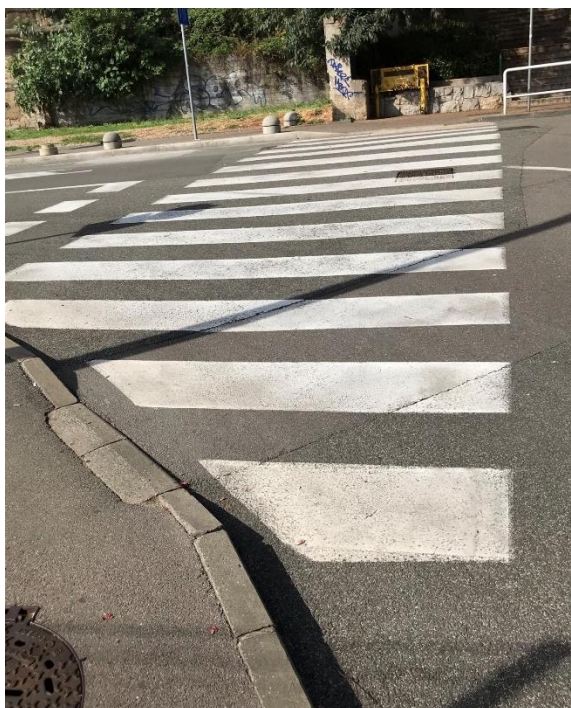
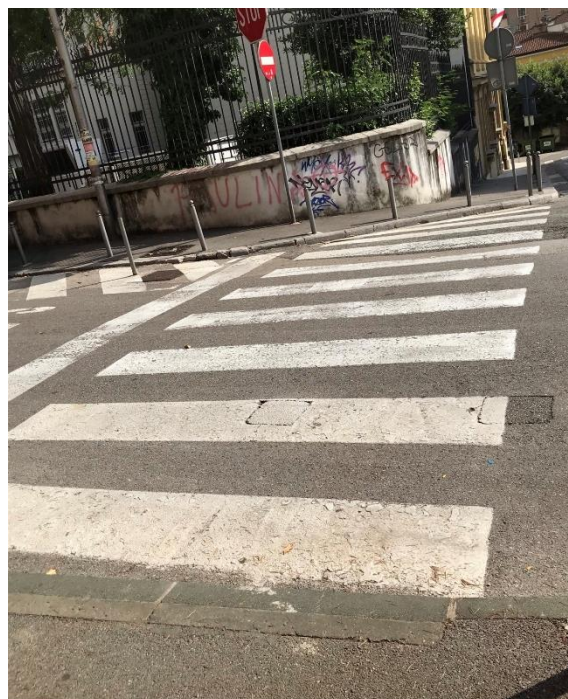
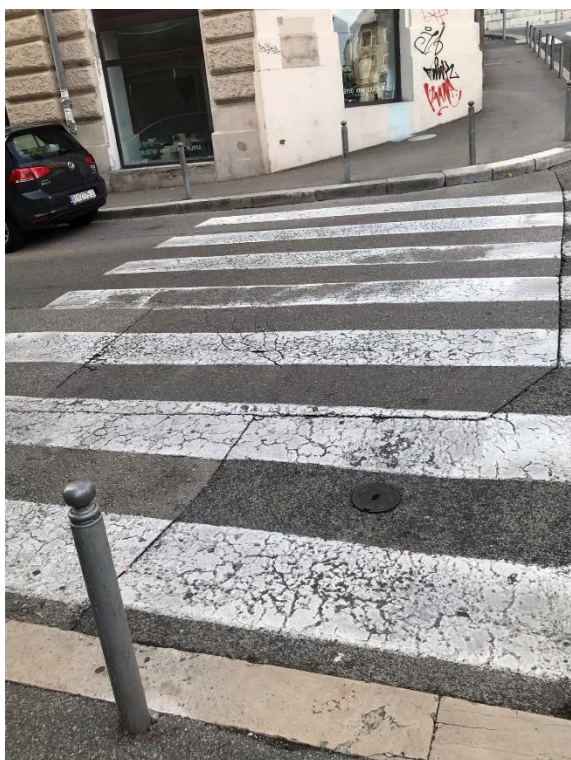
Pješački prijelaz u Ulici Ivana Pavla II. označen je kao neprilagođen zbog nedovoljne širine ukošenja kolnika. Pješački prijelazi u Ulici Ivana Dežmana također su neprilagođeni zbog nedostatka ukošenja kolnika te visine kolnika veće od 3 cm.

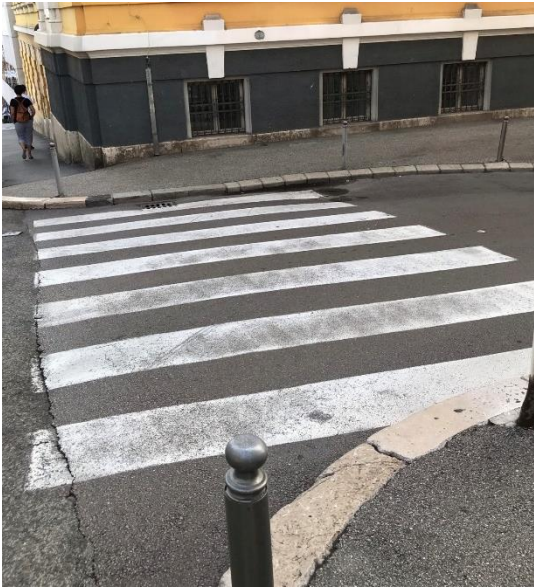
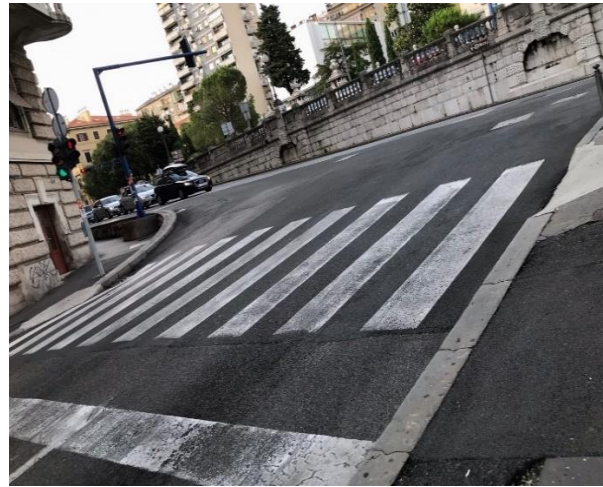
Pješački prijelaz u Ulici Frana Kurelca označen je kao neprilagođen zbog nedostatka ukošenja kolnika te prevelike visine trotoara. U Ulici Frana Supile pješački prijelaz je djelomično prilagođen, sadrži pravilno ukošenje, ali ne sadrži taktilno polje upozorenja čepaste strukture kakvo treba sadržavati prijelaz unutar raskrižja.

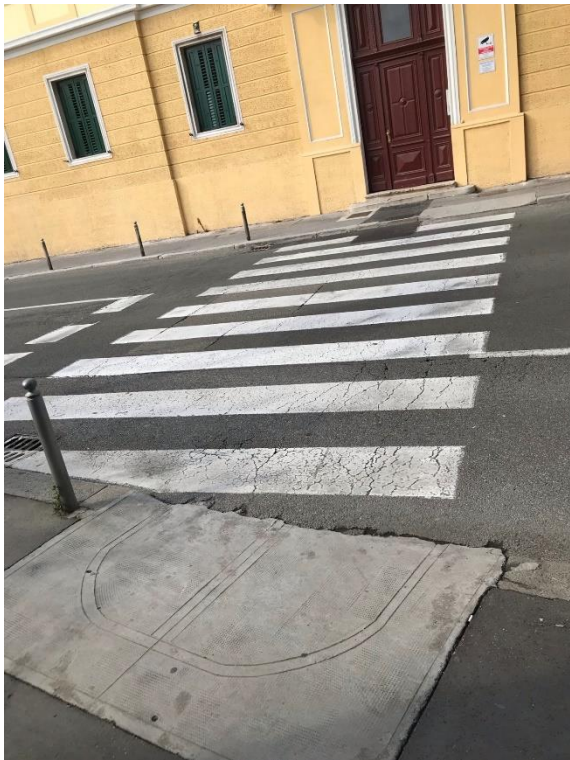
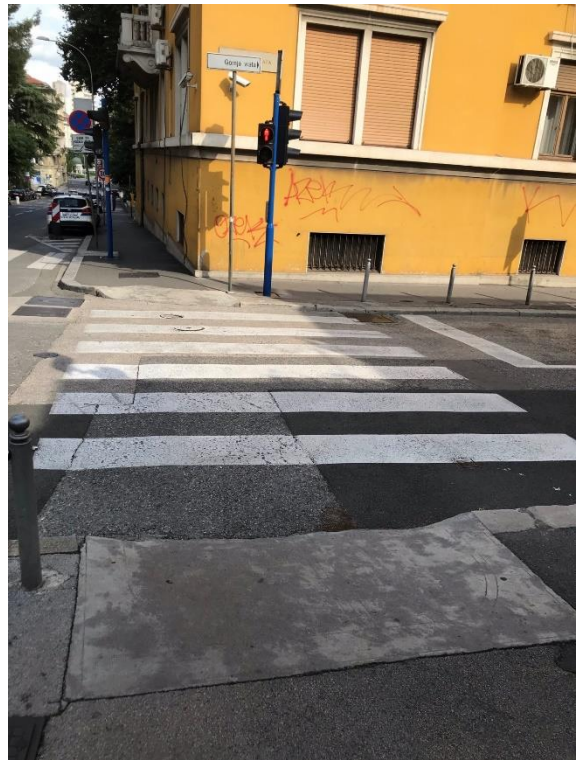
Pješački prijelaz u Ulici Pomerio označen je kao neprilagođen zato što se prijelaz nalazi izvan raskrižja, a ne sadrži taktilnu crtu vođenja ni taktilno polje upozorenja. U Ulici Gornja vrata pješački prijelaz je djelomično prilagođen zato što sadrži ukošenje kolnika, ali na njemu nema taktilnog polja upozorenja.

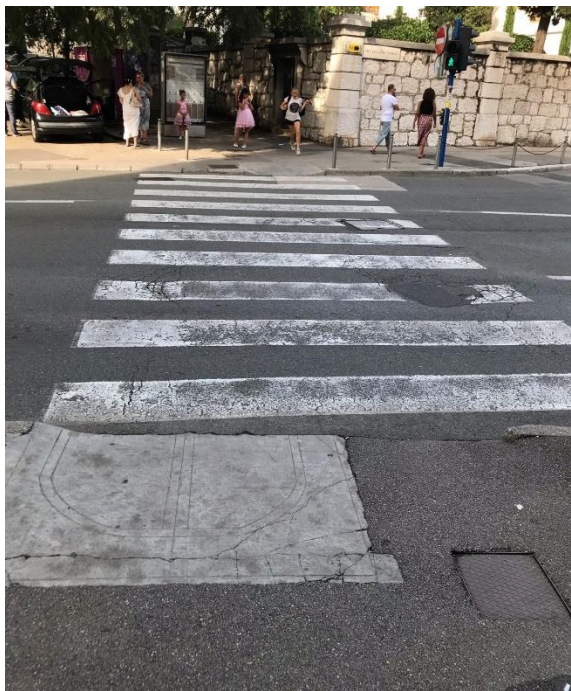
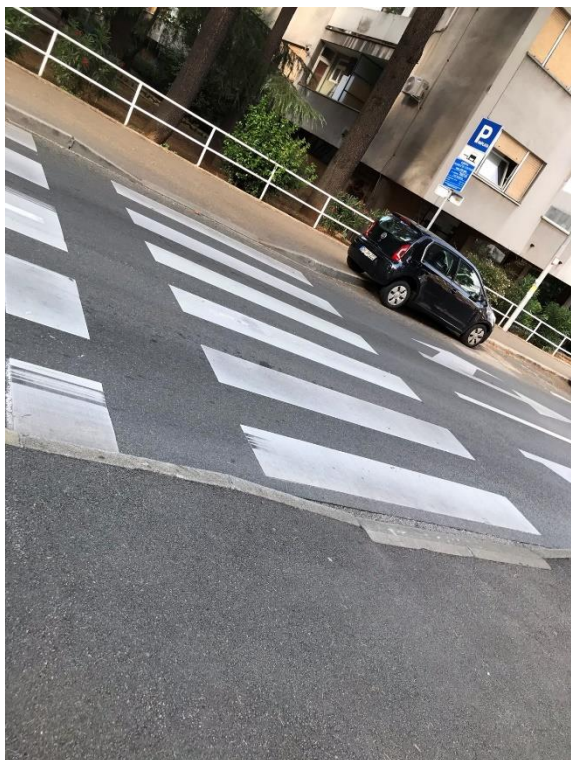
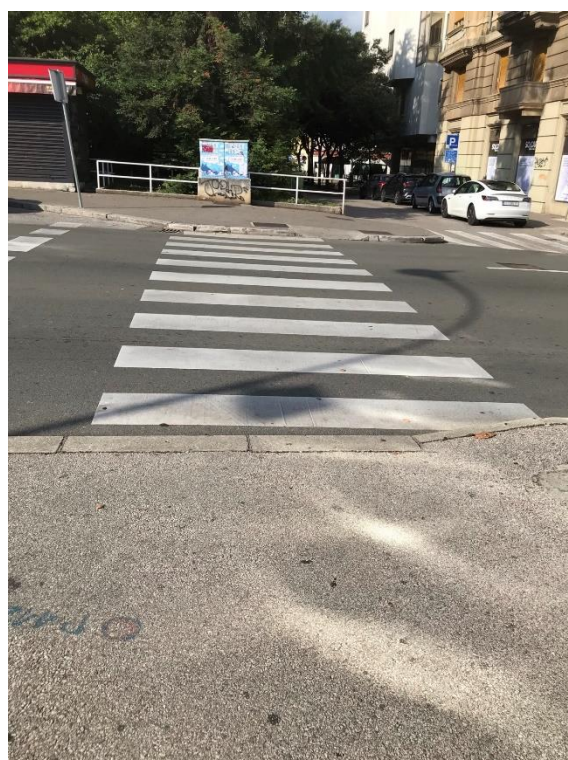
Prvi, drugi i četvrti pješački prijelaz u Ulici Žrtava Fašizma nalaze se unutar raskrižja i označeni su kao djelomično prilagođeni zbog nedostatka taktilnog polja upozorenja. Treći se pješački nalazi izvan raskrižja i ne sadrži taktilnu crtu vođenja ni taktilno polje upozorenja te je označen kao neprilagođen.

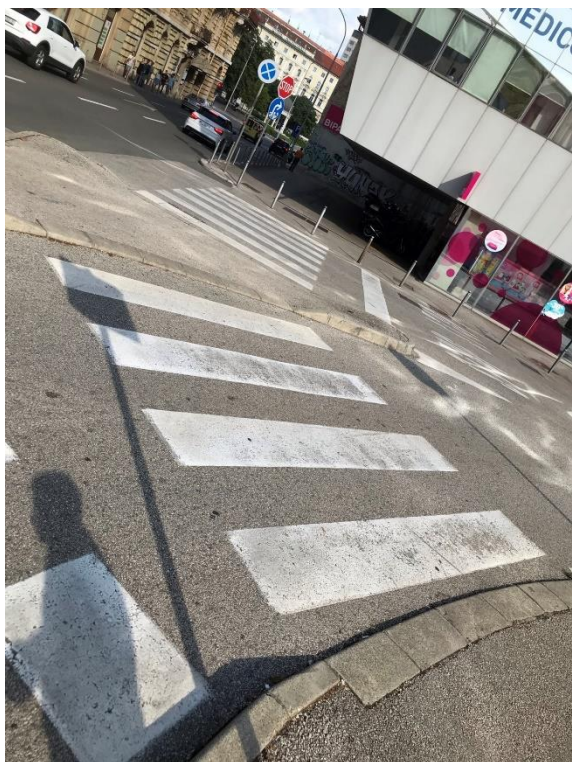
*Slika: Agatićeva ulica pješački prijelaz i otok  
(osobna arhiva)*

Pješački otok koji povezuje dva pješačka prijelaza u Agatićevoj ulici ne sadrži komponente pješačkog otoka prilagođenog za osobe s invaliditetom te su otok i pješački prijelazi označeni kao neprilagođeni.

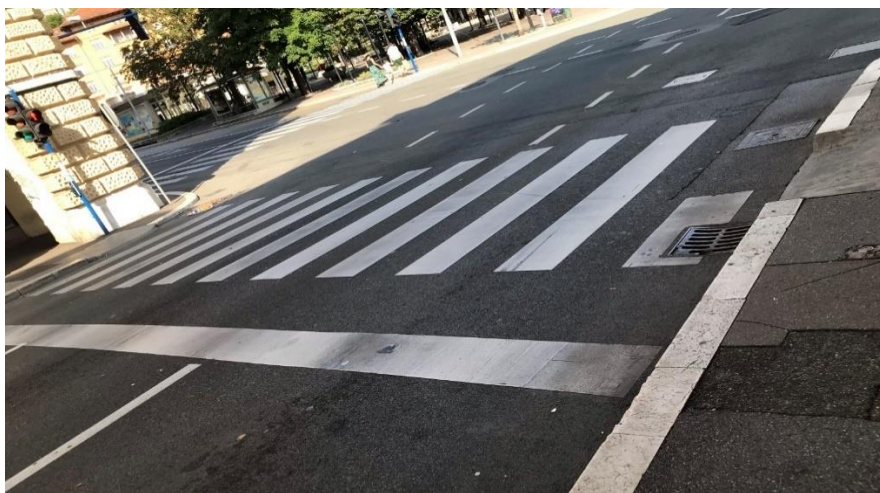
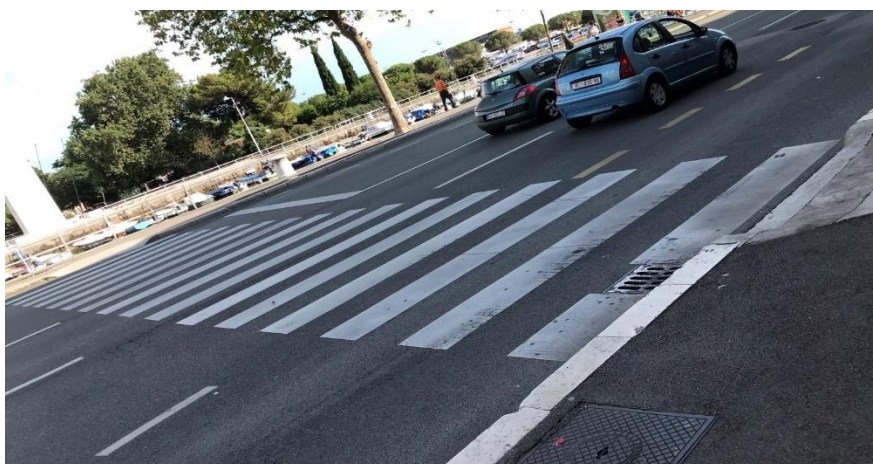
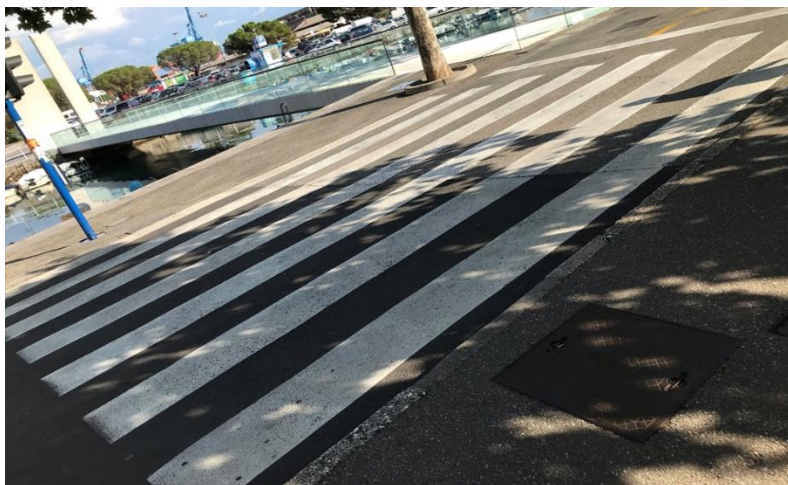
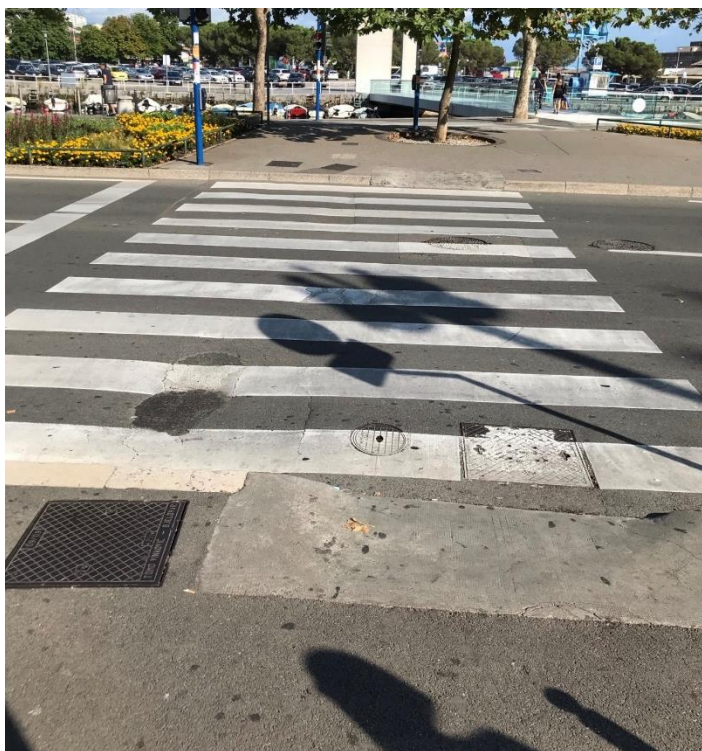
Prva dva pješačka prijelaza ulice Fiumare nalaze se unutar raskrižja i sadrže propisano ukošenje kolnika bez taktalnog polje upozorenja čepaste strukture te su označeni kao djelomično prilagođeni. Ostala dva pješačka prijelaza nalaze se izvan raskrižja i označeni su kao neprilagođeni zbog nedostatka taktilne crte vođenja i taktalnog polja upozorenja.
