# ARHITEKTONSKE BARIJERE ZA OSOBE S INVALIDITETOM U SPORTSKIM OBJEKTIMA GRADA RIJEKE

Undergraduate thesis / Završni rad

2020

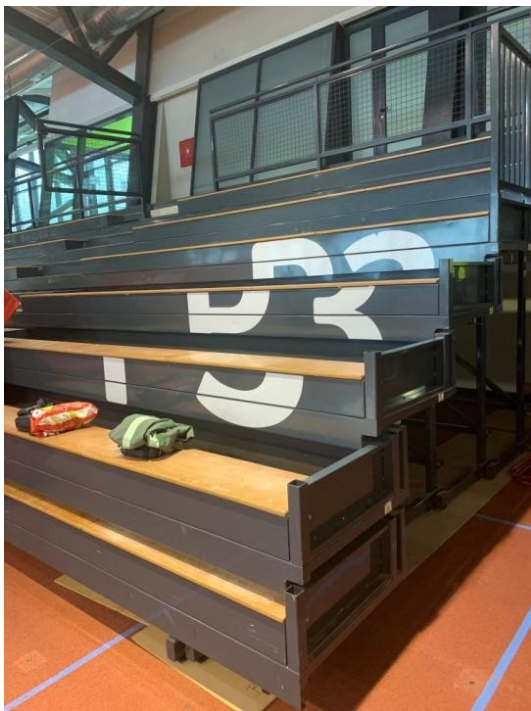
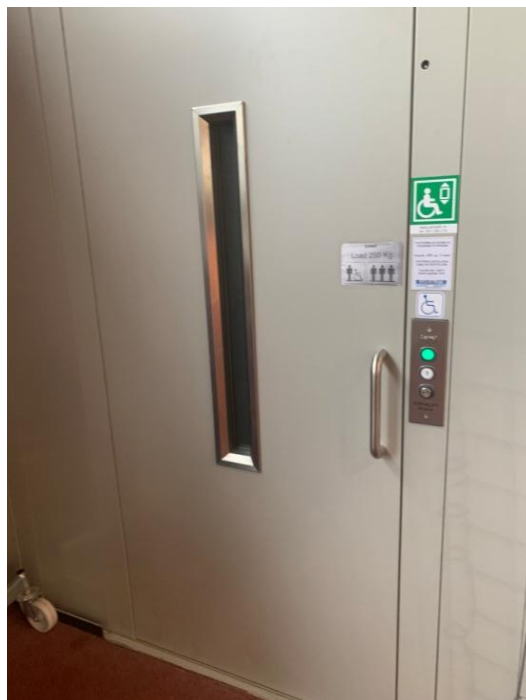
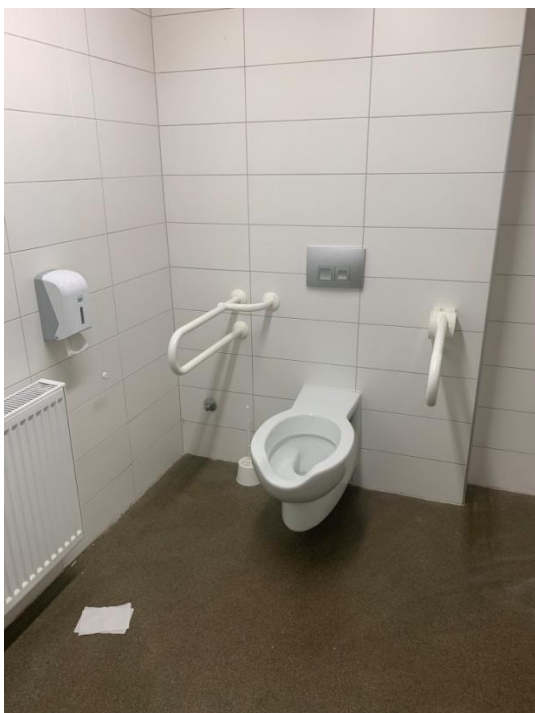
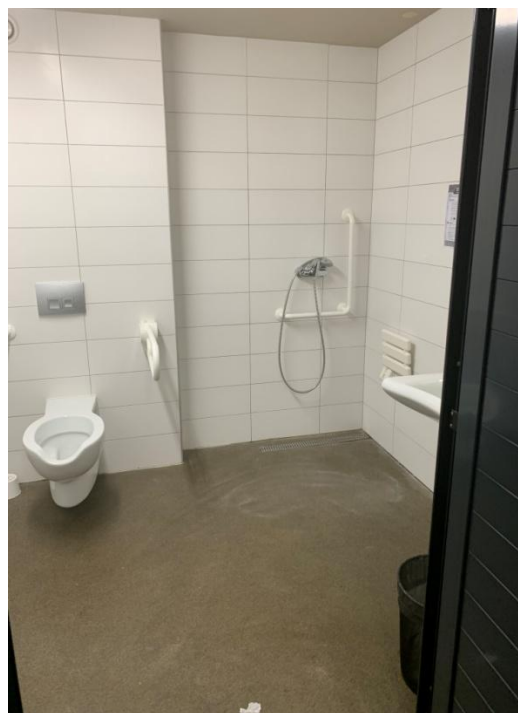
Atletska dvorana Kantrida u potpunosti je prilagođena za osobe s invaliditetom. Pristup s prometnice je neometan, a neposredno prije ulaza na prijelazu s ceste je polegnuti rubnjak, tako da osoba u invalidskim kolicima može pristupiti atletskoj dvorani. Na jednokrilnim vratima zadovoljavajućih dimenzija nalazi se oznaka pristupačnosti kojom je jasno naznačeno da je taj ulaz namijenjen isključivo osobama s invaliditetom. Nakon ulaska u objekt, one mogu odmah pristupiti parteru, s obzirom na to da je u istoj ravnini s vratima. Dvorana ima teleskopsko gledalište. U objektu se nalazi dizalo na kojem je naznačeno kako se njime mogu koristiti i onesposobljene osobe. WC u kojem se uz WC školjku nalazi i tuš, uređen je sukladno Pravilniku.

Slika 1. Pristup atletskoj dvorani Kantrida s prometnice

Slika 2. Ulaz u atletsku dvoranu Kantrida

Slika 3. Teleskopsko gledalište u atletskoj dvorani Kantrida

Slika 4. Dizalo u atletskoj dvorani Kantrida

Slika 5. WC školjka za osobe s invaliditetom u atletskoj dvorani Kantrida

Slika 6. Tuš za osobe s invaliditetom u atletskoj dvorani Kantrida

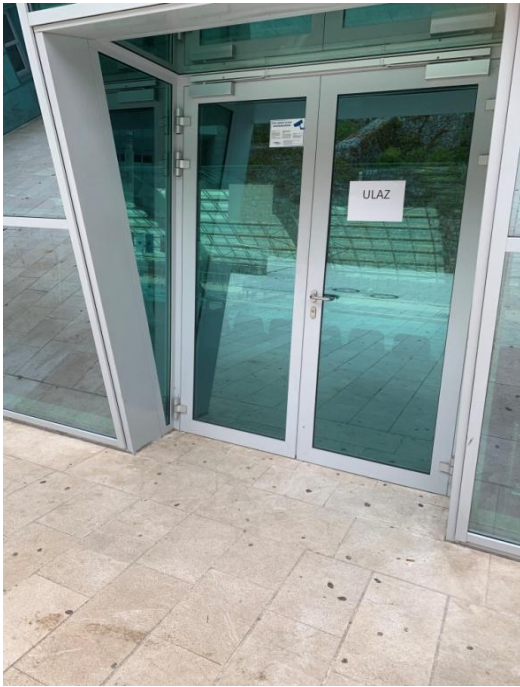
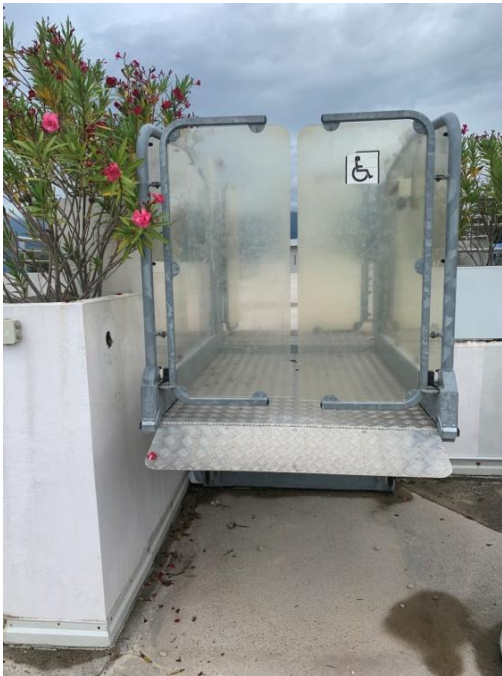
Bazeni Kantrida u potpunosti su prilagođeni osobama s invaliditetom. Iz javne garaže pomoću dva dizala mogu doći na nekoliko metara od ulaza u bazen. Ispred dizala u garaži te iznad na izlazu postavljene su taktilne crte vođenja. Ulazna vrata kompleksa bazena su dvokrilna i zadovoljavajućih dimenzija. U istoj ravnini s ulazom nalaze se mjesta u gledalištu označena pravilnom oznakom pristupačnosti za osobe s invaliditetom. Ove osobe se dalje mogu kretati i prema vanjskom bazenu. On se nalazi na nešto višoj razini pa se vertikalno podiznom platformom mogu dignuti, a rampom doći do vanjskog bazena, iako tamo nemaju pristup gledalištu. WC je u potpunosti prilagođen osobama s invaliditetom, a također imaju vlastitu kabinu za presvlačenje i tuš kabinu.

Slika 11. Dizala iz garaže Bazeni Kantrida i taktilne crte vođenja

Slika 12. Izlaz prema Bazenima Kantrida i taktilne crte vođenja

Slika 13. Ulaz u kompleks bazena

Slika 14. Mjesta u gledalištu za osobe u invalidskim kolicima

Slika 15. Vertikalno podizna platforma prema vanjskom bazenu Kantrida

Slika 16. Rampa prema vanjskom bazenu Kantrida

Slika 17. WC za osebe s invaliditetom i tuš na Bazenu Kantrida

Slika 18. Kabina za presvlačenje za osebe s invaliditetom na Bazenu Kantrida

Slika 19. Kabina za presvlačenje za osebe s invaliditetom na Bazenu Kantrida

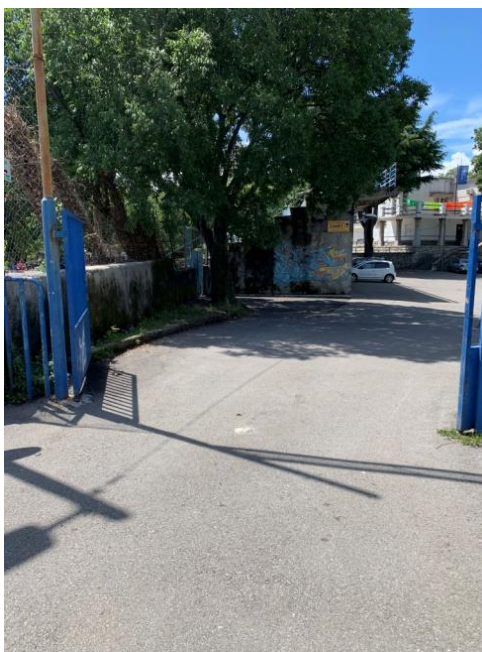
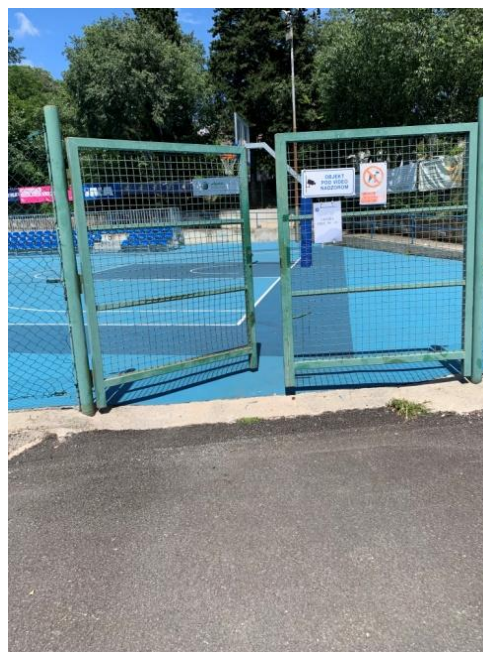
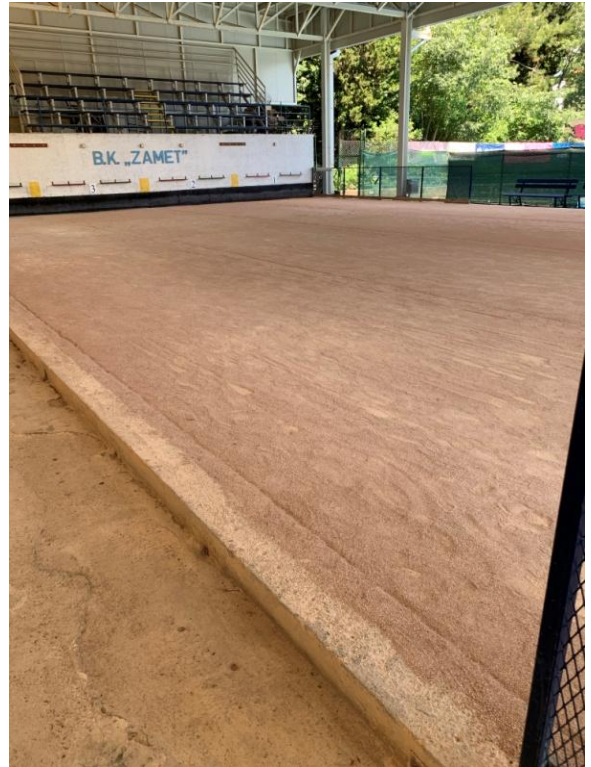
Pristup s prometnice sportsko rekreacijskom centru Zamet prilagođen je osobama s invaliditetom. Nakon velike kapije slijedi košarkaški teren čija su dvokrilna vrata također prilagođena te su u istoj ravnini s terenom. S košarkaškog terena osobe s invaliditetom mogu pomoću rampe doći do bočališta. Iako je pristup prostoru bočališta omogućen, sam teren je povišen, a nema nikakve rampe pomoću koje bi mu se moglo pristupiti invalidskim kolicima. Pristup karate klubu i nogometnom igralištu u potpunosti je neprilagođen za osobe s invaliditetom. Također nemaju sebi prilagođen WC.

Slika 25. Pristup SRC-u Zamet s prometnice

Slika 26. Ulaz u košarkaški teren SRC-a Zamet

Slika 27. Rampa s košarkaškog terena prema boćalištu u SRC-u Zamet

Slika 28. Boćalište u SRC-u Zamet

Slika 29. Neprilagođen pristup nogometnom igralištu za osobe s invaliditetom u SRC-u Zamet

Slika 30. Neprilagođen pristup karate klubu za osobe s invaliditetom u SRC-u Zamet

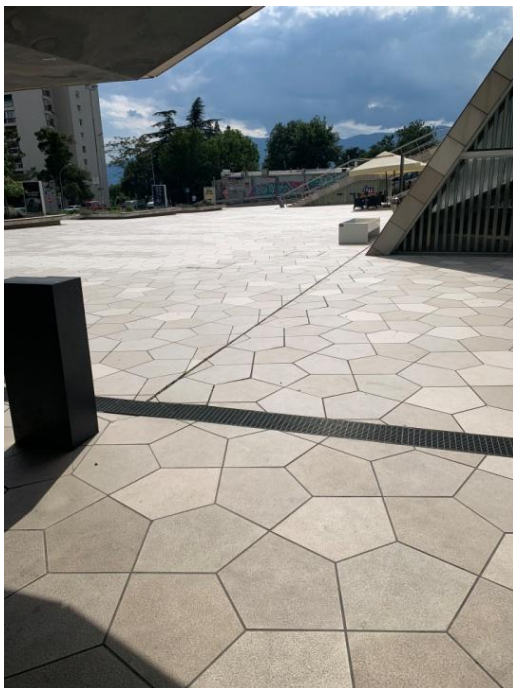
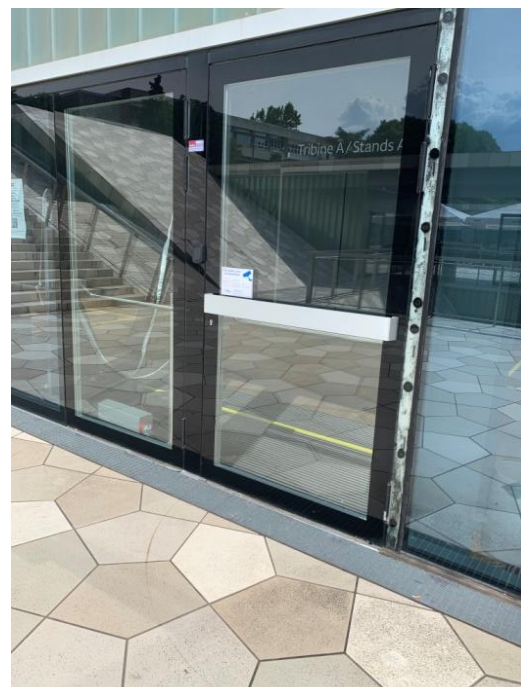
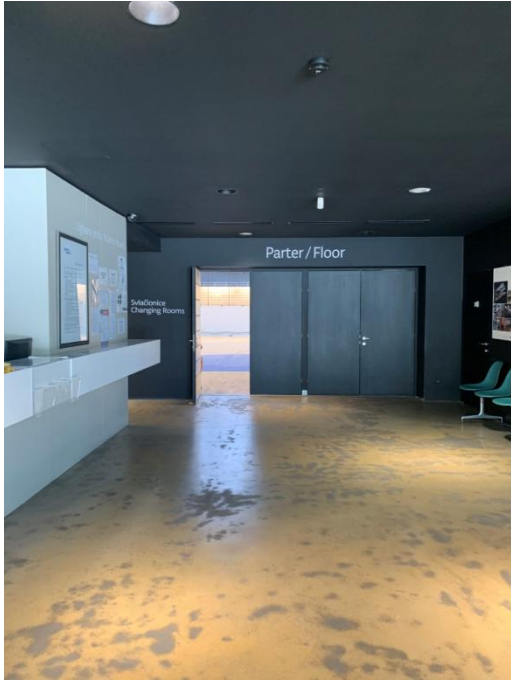
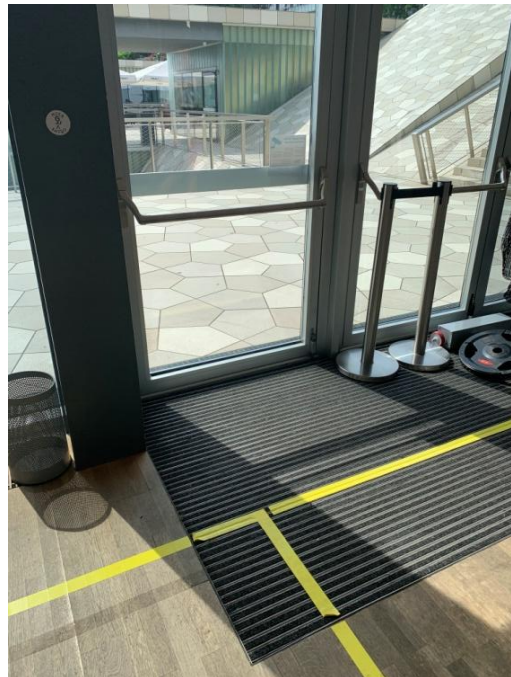
Centar Zamet u potpunosti je prilagođen osobama s invaliditetom. Ulazna su vrata dvokrilna i primjerenih arhitektonskih dimenzija. U istoj ravnini s ulazom nalazi se parter do kojeg se prolazi kroz dvokrilna vrata. U objektu se nalazi jedno dizalo, a za pristup drugom katu mogu se koristiti i drugim dizalom koje je izvan sportskog objekta. Pomoću njega se u objekt ulazi na gornjim vratima zgrade. Na drugom katu nalaze se mjesta predviđena za osobe s invaliditetom s kojih mogu gledati dolje u parter. WC je također prilagođen.

Slika 31. Pristup Centru Zamet s prometnice

Slika 32. Ulaz u Centar Zamet

Slika 33. Ulaz u parter Centra Zamet

Slika 34. Mjesta gledališta za osobe u invalidskim kolicima u Centru Zamet

Slika 35. Dizalo u Centru Zamet

Slika 36. Ulaz na drugi kat Centra Zamet

Slika 37. WC za osobe s invaliditetom u Centru Zamet

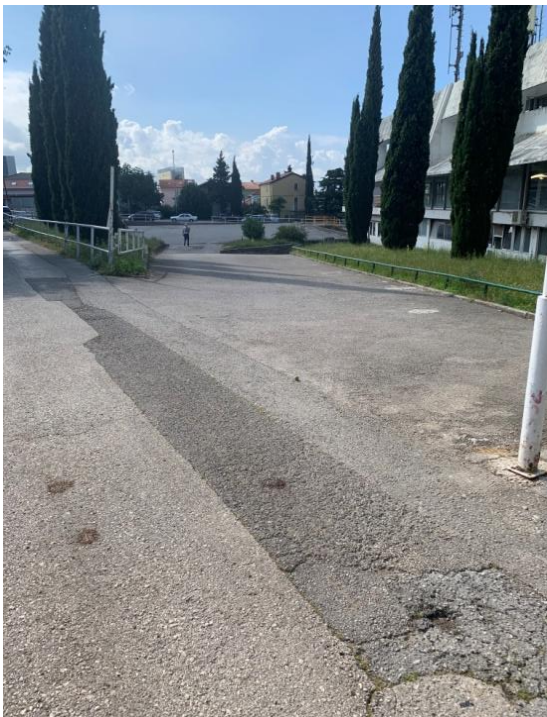
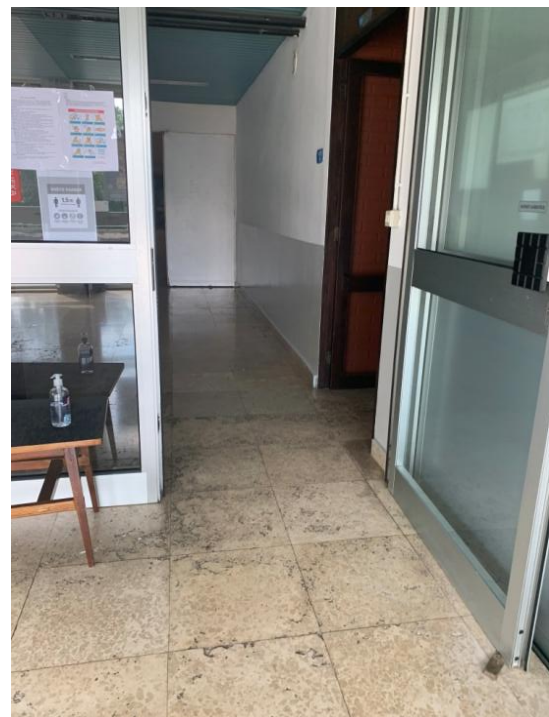
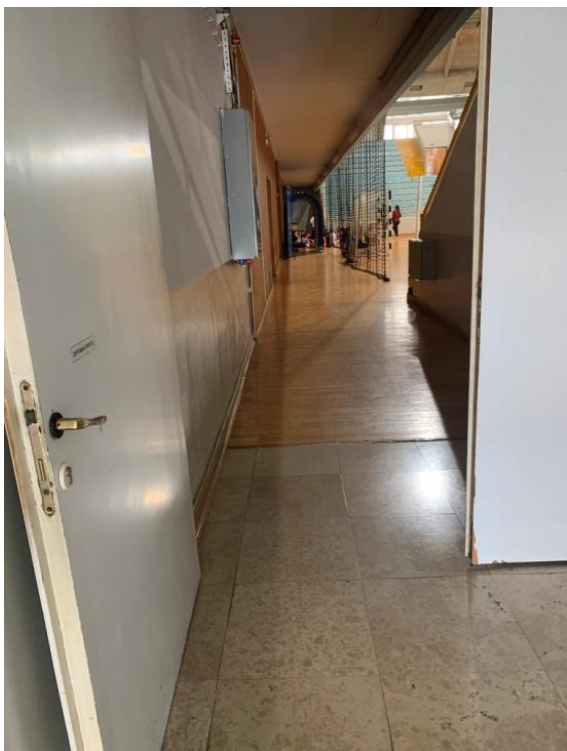
Pristup s prometnice Dvorani mladosti je neometan za osobe s invaliditetom. Ulaz na parter je u istoj ravnini s glavnim ulazom pa im je tamo pristup omogućen kroz dvokrilna vrata čije dimenzije zadovoljavaju norme. Ispred ulaza je malo povišenje, a nema rampe. Pristup gledalištu nije omogućen. U sklopu Dvorane mladosti postoji WC za osobe s invaliditetom.

Slika 38. Pristup Dvorani mladosti s prometnice

Slika 39. Prolaz u Dvorani mladosti prema parteru

Slika 40. Ulaz u parter u Dvorani mladosti

Slika 41. WC za osobe s invaliditetom u Dvorani mladosti

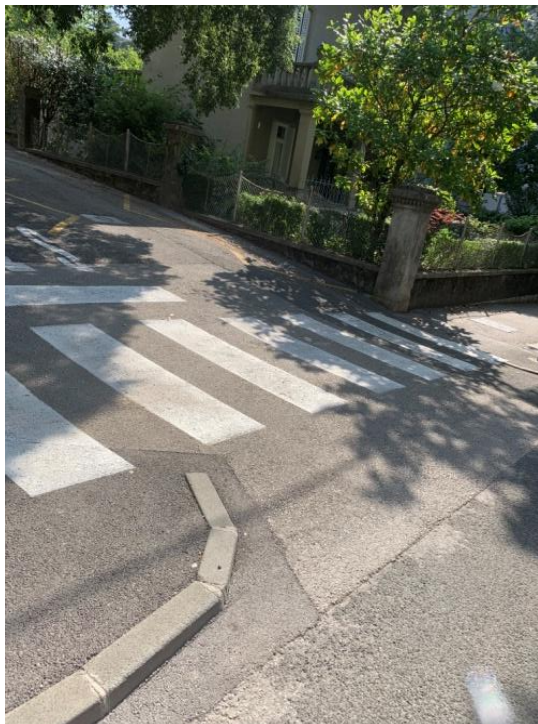
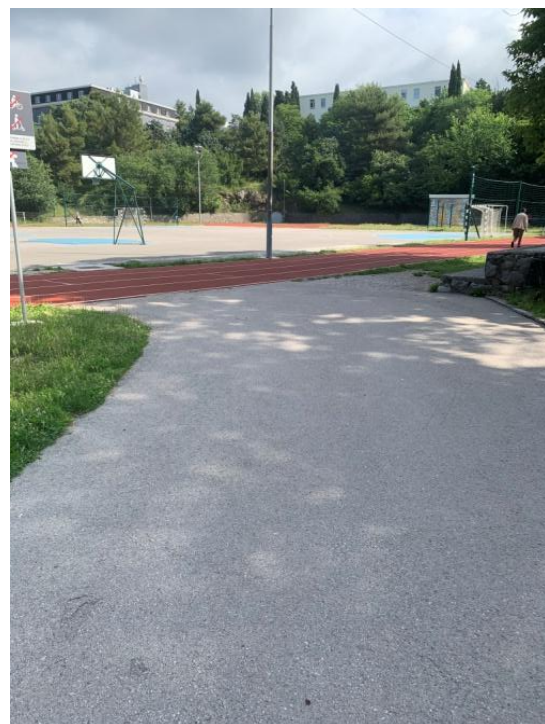
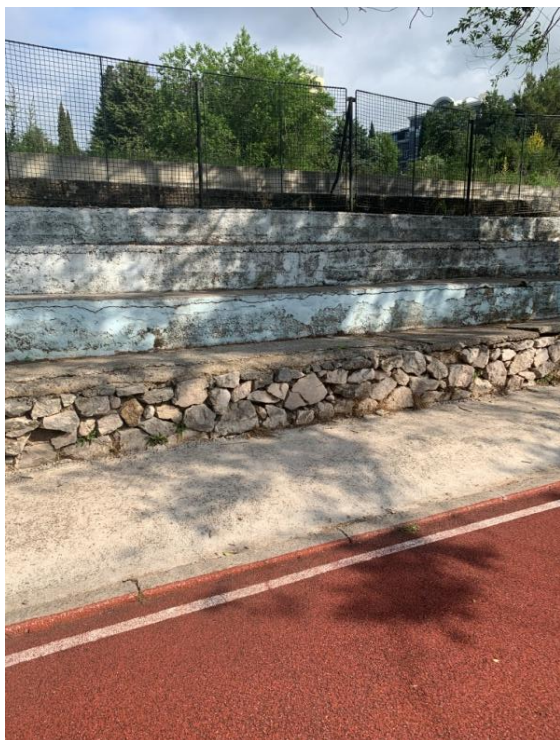
Otvoreno igralište Kampus u potpunosti je prilagođeno za osobe s invaliditetom. Pristup s prometnice nema nikakvih ograničenja. Rampe nisu potrebne, nema stepenica niti kakvih prepreka. Pristup igralištu je ovim osobama omogućen. Gledalište nije numerirano, no imaju prostora da sa svojim kolicima stanu ispred njega tako da ne ulaze u područje atletske staze. Otvoreno igralište Kampus ima postavljen vanjski WC za osobe s invaliditetom.

Slika 42. Pristup igralištu Kampus s prometnice

Slika 43. Ulaz na igralište Kampus

Slika 44. Gledalište na igralištu Kampus

Slika 45. Vanjski WC za osobe s invaliditetom na igralištu Kampus

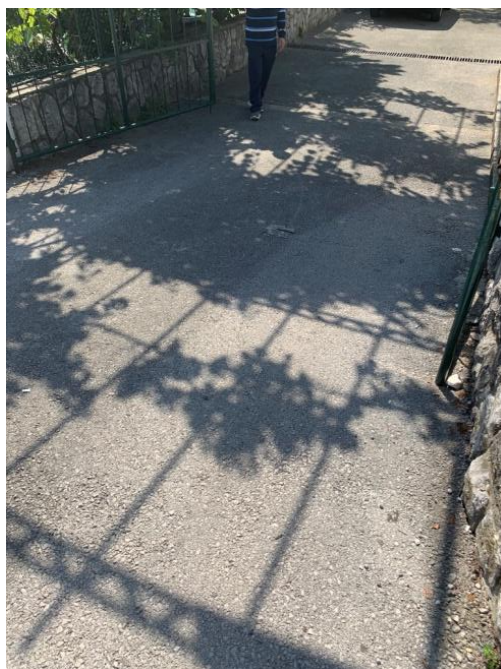
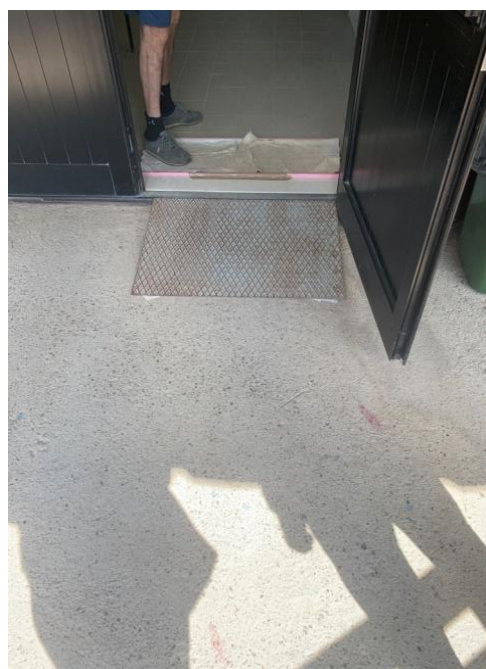
Pristup s prometnice boćarskom centru Podvežica prilagođen je osobama s invaliditetom. Prilaz objektu započinje velikom kapijom, zatim slijede velika dvokrilna vrata koja zadovoljavaju propisane dimenzije. Ulaz u sportski objekt čine također dvokrilna vrata ispred kojih je zbog povišenog ulaza postavljena rampa. Pristup terenu je omogućen pomoću mobilne rampe. Pristup gledalištu nije omogućen za osobe s invaliditetom. Ovaj objekt ne posjeduje WC za onesposobljene osobe.

Slika 46. Pristup s prometnice boćarskom centru Podvežica

Slika 47. Ulaz u boćarski centar Podvežica

Slika 48. Pristup terenu bočališta za osobe s invaliditetom

Slika 49. Onemogućen pristup gledalištu bočališta za osobe s invaliditetom

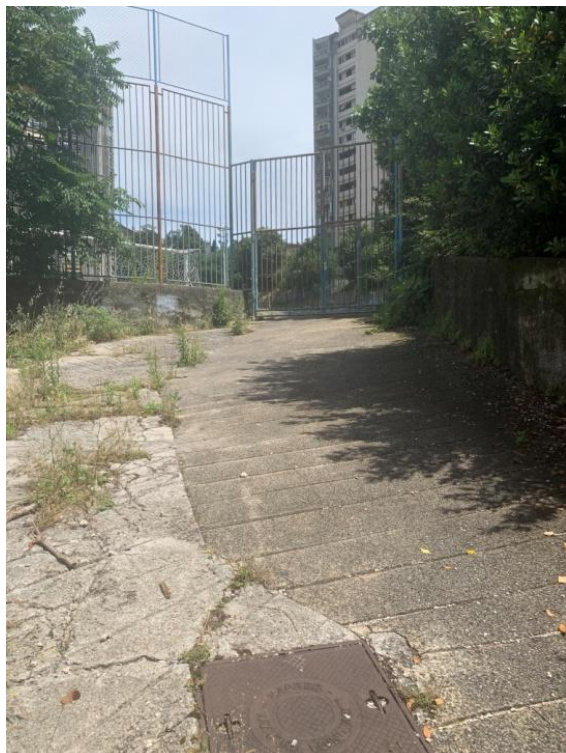
Iako je pristup s prometnice nogometnom igralištu Robert Komen na južnoj strani omogućen osobama s invaliditetom, površina je neravna i podosta neugledna. Isto važi i za ulaz sa sjeverne strane. Na ulazu s južne strane postoji betonska rampa prema gledalištu, ali nema rukohvate. Gledalište nije numerirano te nije u potpunosti prilagođeno za osobe s invaliditetom. U sklopu objekta ne postoji WC za ove osobe.

Slika 50. Pristup igralištu Robert Komen s južne strane

Slika 51. Ulaz na igralište Robert Komen s južne strane

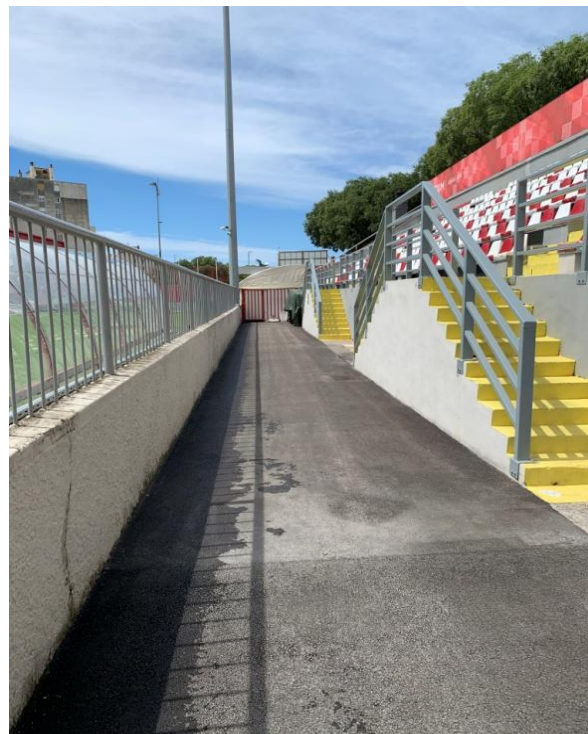
Pristup s prometnice nogometnom igralištu Krimeja za osobe s invaliditetom omogućen je polegnutim rubnjakom. Na ulazu u sportski objekt nalazi se velika kapija, a prije gledališta postoji natkriveni prolaz s jednokrlnim vratima čije su dimenzije u skladu s Pravilnikom. Osobe s invaliditetom nemaju omogućen pristup gledalištu, nema rampi niti prikladnog stepeništa, ali mogu ući na igralište. Ne postoji WC prilagođen osobama s invaliditetom.

Slika 52. Pristup nogometnom igralištu Krimeja s prometnice

Slika 53. Prolaz prema gledalištu i igralištu Krimeja

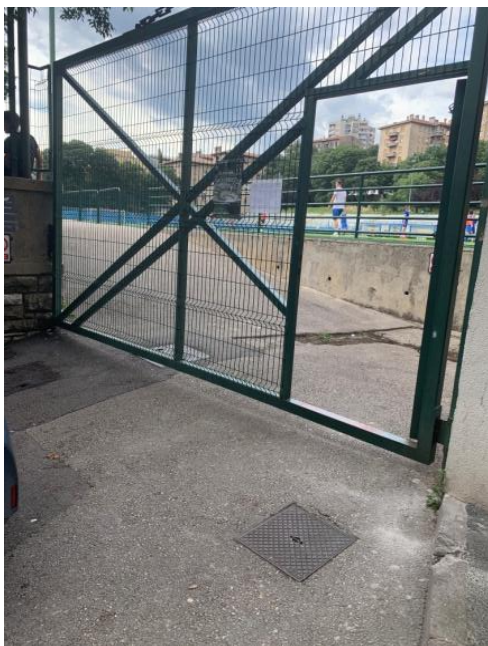
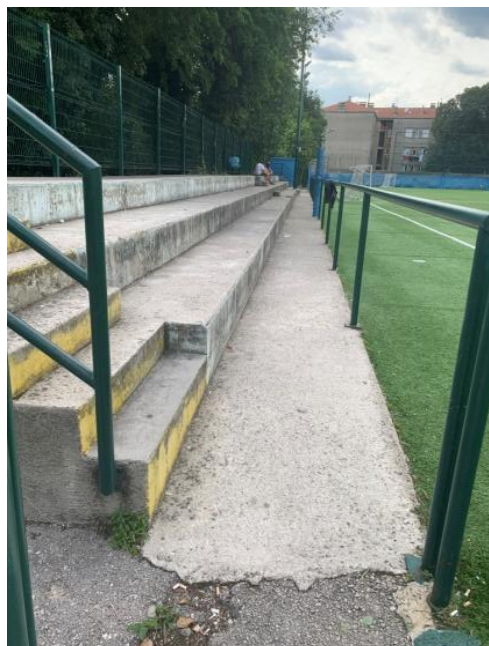
Pristup s prometnice sportsko rekreacijskom centru Belveder nije u potpunosti prilagođen osobama s invaliditetom. Omogućen je prilaz nogometnom igralištu, ali ne i dvoranama. Samim time, dvorane uopće nisu prilagođene osobama s invaliditetom. Na nogometno igralište ulazi se kroz veliku kapiju. Gledalište nije numerirano, ali osobe u invalidskim kolicima mogu mu prići i gledati iz prve linije. WC za osobe s invaliditetom nalazi se u sklopu terena, ali ispred je stepenica te je potrebno podignuti invalidska kolica i gurnuti ih, što znači da osobe s invaliditetom ne mogu biti u potpunosti samostalne.

Slika 54. Pristup Omladinskom igralištu s prometnice

Slika 55. Gledalište na Omladinskom igralištu

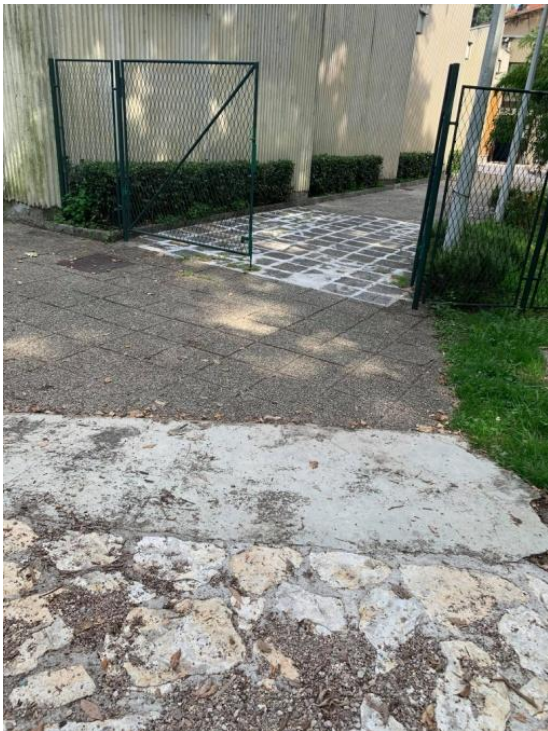
U sportsko rekreacijskom centru Mlaka jedino je pristup objektu s prometnice prilagođen osobama s invaliditetom jer se na prijelazu s ceste nalazi polegnuti rubnjak. Već pred velikom ulaznom kapijom u SRC-u Mlaka nalazi se užljebljenje na tlu i neravna podloga kojom je nezgodno proći invalidskim kolicima. Nema rampi, taktilnih crta vođenja, propisanog stubišta ni WC-a prilagođenog za osobe s invaliditetom.

Slika 56. Pristup SRC-u Mlaka s prometnice

Slika 57. Pristup gledalištu SRC-a Mlaka

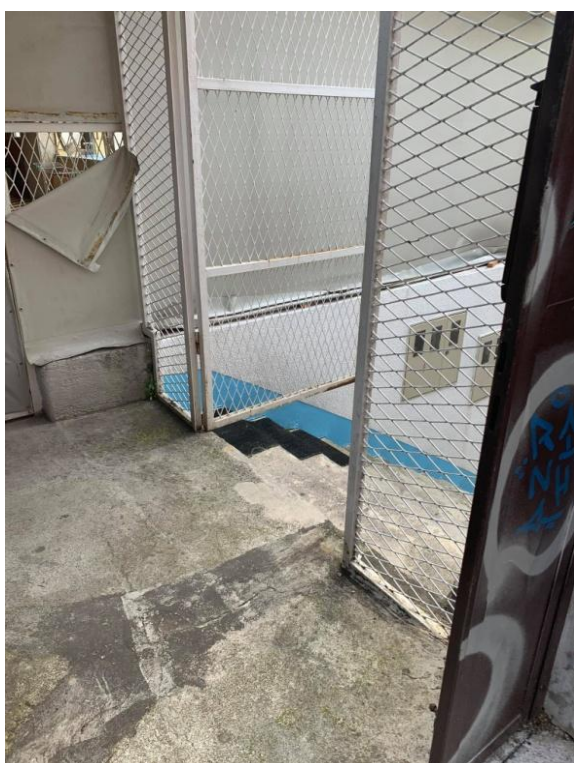
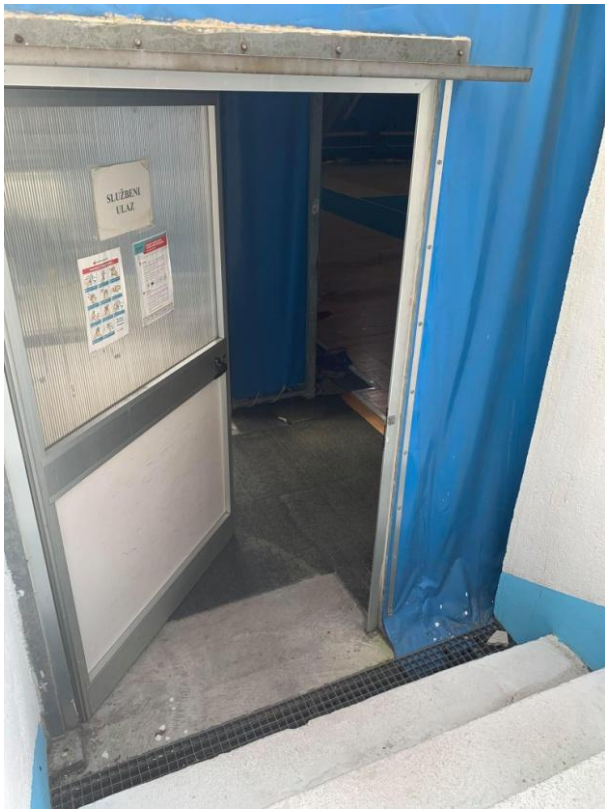
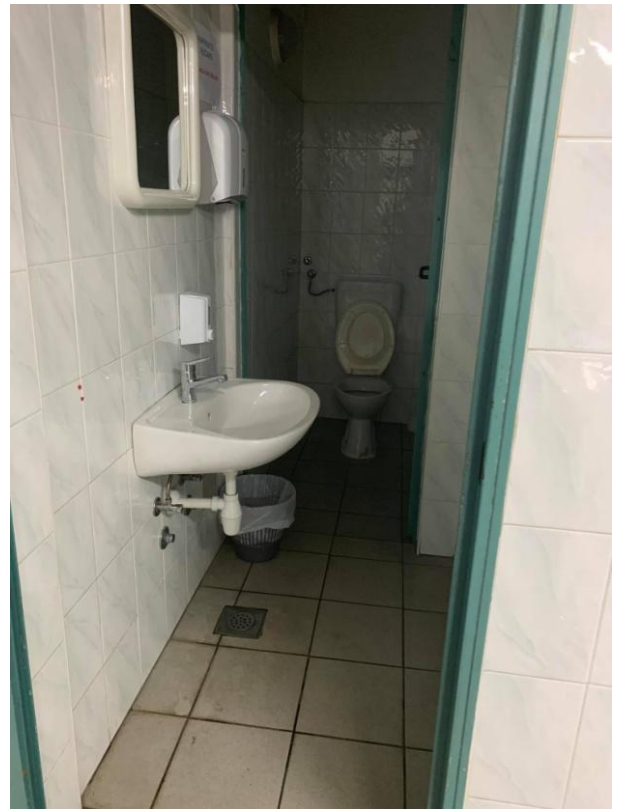
Košarkaška dvorana Brajda u potpunosti je neprilagođena za osobe s invaliditetom. Službeni ulaz u dvoranu je na dnu neprilagođenih dugačkih stepenica s desne strane, nema rampi, dizala, vertikalno pomičnih platformi. Nema WC-a za osobe s invaliditetom.

Slika 58. Pristup košarkaškoj dvorani Brajda s prometnice

Slika 59. Stepenice koje vode prema košarkaškoj dvorani Brajda s prometnice

Slika 60. Ulaz u košarkašku dvoranu Brajda

Slika 61. Neprilagođen WC za osobe s invaliditetom u košarkaškoj dvorani Brajda

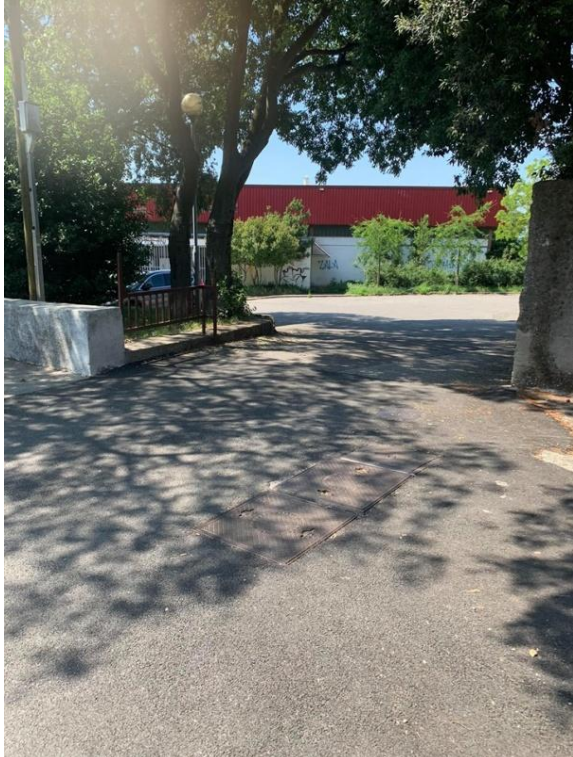
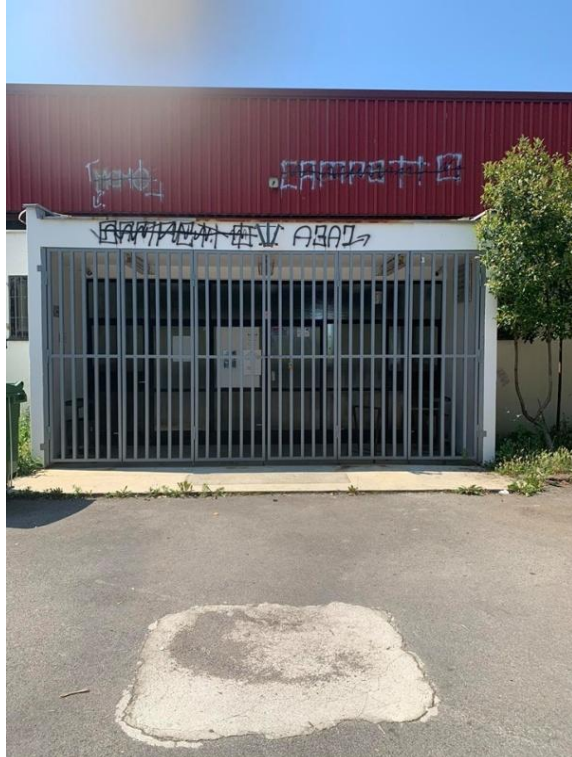
Osobe s invaliditetom mogu nesmetano pristupiti dvorani Dinko Lukarić na Kozali i ući u nju. Ostale komponente (komunikacije, pristup gledalištu i terenu te WC) nisu mogle biti pregledane jer je dvorana za vrijeme pisanja ovog završnog rada bila zatvorena.

Slika 62. Pristup dvorani Dinko Lukarić s prometnice

Slika 63. Ulaz u dvoranu Dinko Lukarić
