# ARHITEKTONSKE BARIJERE ZA OSOBE S INVALIDITETOM U SPORTSKIM OBJEKTIMA GRADA RIJEKE

Undergraduate thesis / Završni rad

2020

Vita Košpić  
ARCHITECTURAL BARRIERS FOR PEOPLE WITH DISABILITIES IN RIJEKA'S  
SPORTS FACILITIES  
Final work

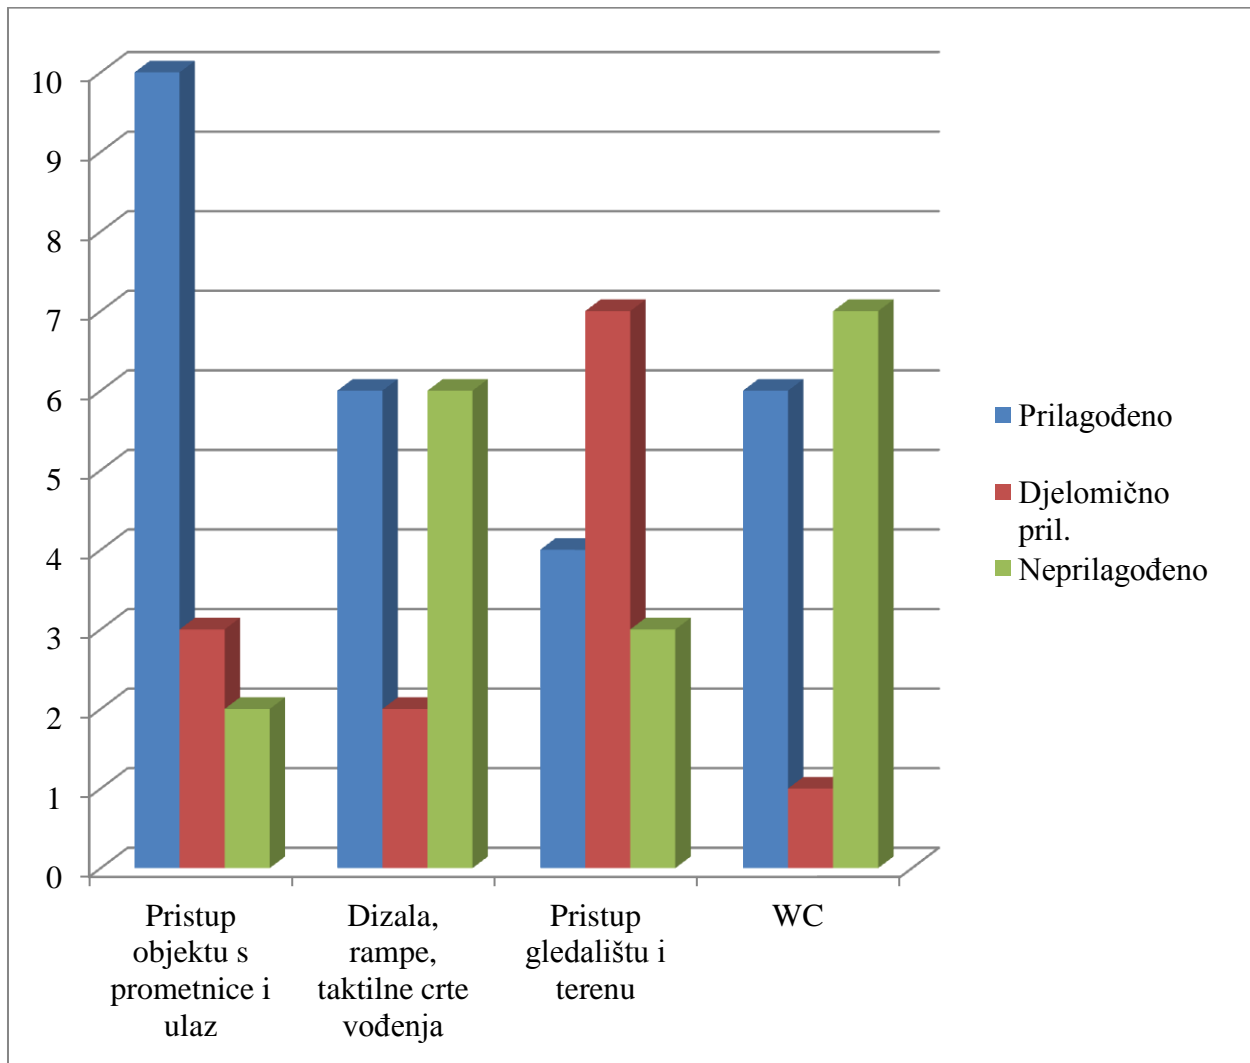
Stupčasti dijagram 1. Pristupačnost sportskih objekata osobama s invaliditetom

Prilagođeno	Djelomično pril.	Neprilagođeno
Pristup objektu s prometnice i ulaz	66,67%	20%	13,33%
Dizala, rampe, taktilne crte vođenja	42,86%	14,28%	42,86%
Pristup gledalištu i terenu	28,57%	50%	21,43%
WC	42,86%	7,14%	50%

Posljednja komponenta koja se bilježila bio je WC. On je jedan od osnovnih dijelova svake zgrade i svaki čovjek ima fiziološku potrebu za istim. Ako se u nekom objektu dugo boravi, štoviše obavlja neka sportska aktivnost, normalno je da će se pojaviti potreba za WC-om. Treba misliti na to da su nekima invalidska kolica osnovno sredstvo kojim se dolazi do WC-a i da je potrebno osigurati prostor u kojemu će osoba obaviti transfer, moći se kretati, spustiti i podignuti. Zato su propisane obavezne dimenzije, npr. visina kvake, udaljenost WC školjke od umivaonika i vratiju te obavezna dva držača. S obzirom na važnost ove komponente, treća i posljednja hipoteza ovog rada glasi: Više od pola obrađenih sportskih objekata grada Rijeke imat će WC u potpunosti prilagođen za osobe s invaliditetom. Odbijena je jer ipak manje od 50% objekata ima u potpunosti prilagođen WC (42,86%). Zabrinjavajuća je činjenica da čak 50% sportskih objekata uopće nema prilagođen WC za osobe s invaliditetom, a 7,14% ima djelomično prilagođen WC.
